**COMANDO DA AERONÁUTICA**  
**CENTRO DE INVESTIGAÇÃO E PREVENÇÃO DE**  
**ACIDENTES AERONÁUTICOS**

**RELATÓRIO FINAL SIMPLIFICADO**

| DADOS DA OCORRÊNCIA | | | | | |
|---|--|---|--|---|---|
| 15DEZ2016 - 21:07 (UTC) | | SERIPA VI | | A-170/CENIPA/2016 | |

| DADOS DA AERONAVE | | |
|---|---|---|
| PT-GNM | NEIVA | EMB-201 |

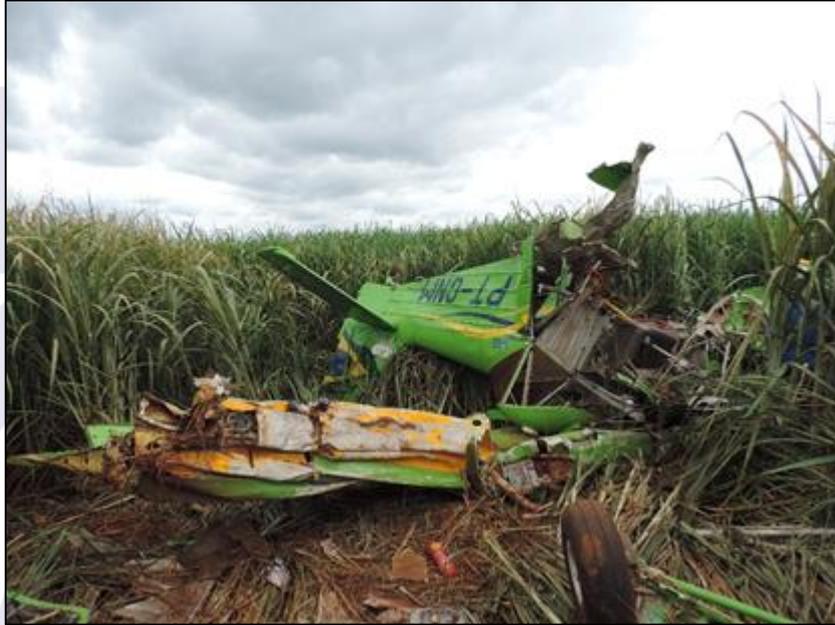
Figura 1 - Aeronave após a ocorrência.

A aeronave ficou destruída e o piloto sofreu lesões fatais.

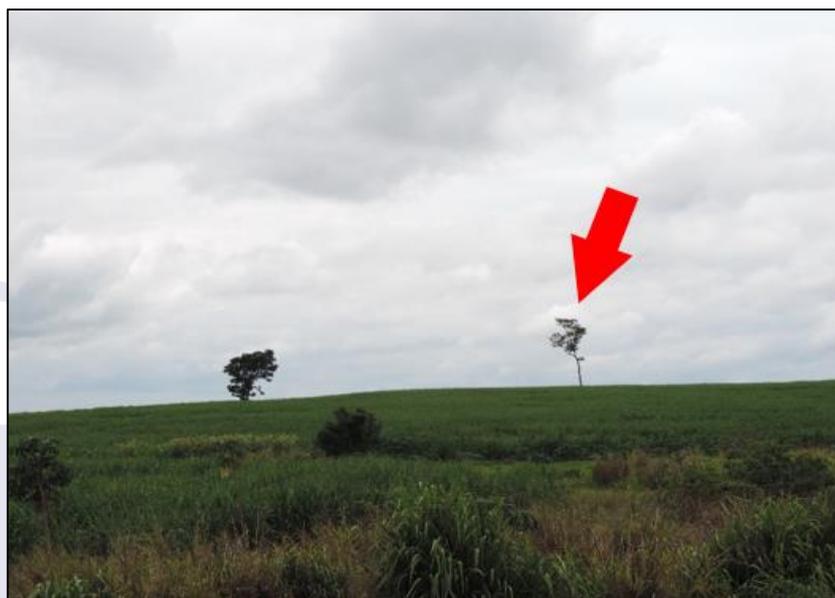
Durante a aplicação, a aeronave colidiu contra uma árvore e, em seguida, chocou-se contra o solo (Figuras 2 e 3).

Figura 2 - Árvore em que ocorreu a colisão da aeronave.

O acidente ocorreu 45 minutos antes do horário do pôr-do-sol, 21h52min (UTC), e, a partir da análise do sítio dos destroços, constatou-se que a aeronave estava voando na proa do sol no momento da ocorrência.

Devido a essa condição de visibilidade afetada pelos raios solares, é possível que a percepção do piloto tenha sido prejudicada pelo ofuscamento de sua visão, impedindo que ele identificasse a posição da árvore em tempo hábil de evitar a colisão, apesar de, provavelmente, conhecer a existência desse obstáculo.

Analisar os resultados de estudos acadêmicos produzidos, no sentido de buscar soluções efetivas para mitigar o número de ocorrências nas atividades aeroagrícolas envolvendo colisão com obstáculos.

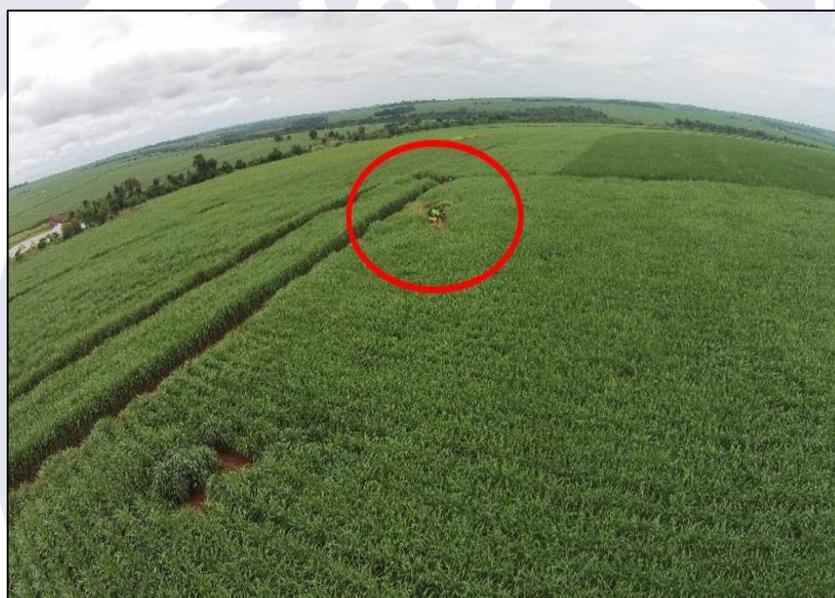
Figura 3 - Local dos destroços da aeronave.
