COMANDO DA AERONÁUTICA
CENTRO DE INVESTIGAÇÃO E PREVENÇÃO DE
ACIDENTES AERONÁUTICOS

RELATÓRIO FINAL SIMPLIFICADO

DADOS DA OCORRÊNCIA								
DATA - HORA		INVESTIGAÇÃO		SUMA N°				
19DEZ2022 - 09:50 (UTC)		SERIPA VI		A-145/CENIPA/2022				
CLASSIFICAÇÃO		TIPO(S)						
ACIDENTE		[LOC-I] PERDA DE CONTROLE EM VOO						
LOCALIDADE		MUNICÍPIO	UF	COORDENADAS				
FAZENDA SANTA BÁRBARA		BOM JESUS DE GOIÁS	GO	18°12'36"S	049°43'17"W			
DADOS DA AERONAVE								
MATRÍCULA		FABRICANTE			MODELO			
PT-GOE		NEIVA			EMB-201			
OPERADOR			REGISTRO		OPERAÇÃO			
PARTICULAR			TPP		AGRÍCOLA			
PESSOAS A BORDO / LESÕES / DANOS À AERONAVE								
A BORDO		LESÕES					DANOS À AERONAVE	
		Ileso	Leve	Grave	Fatal	Desconhecido		
Tripulantes	1	-	-	-	1	-	Nenhum	
Passageiros	-	-	-	-	-	-	Leve	
Total	1	-	-	-	1	-	Substancial	
							X Destruída	
Terceiros	-	-	-	-	-	-	Desconhecido

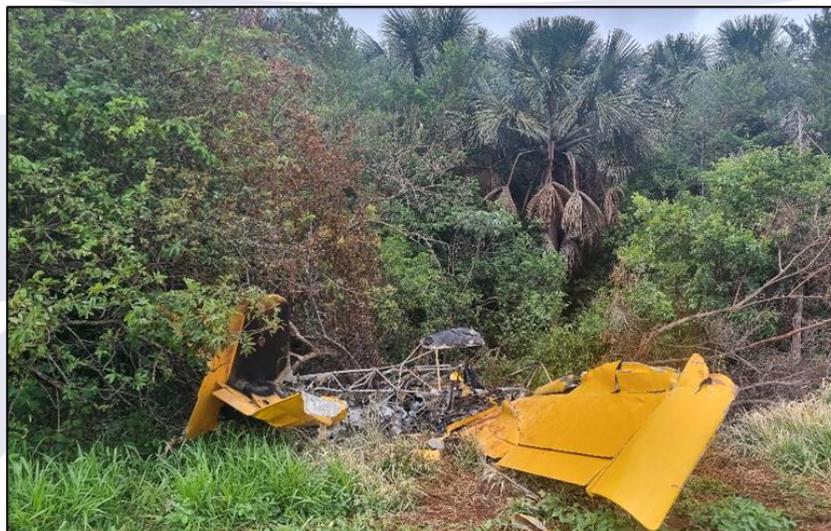
Durante a curva para enquadramento da final, a aeronave não foi mais vista, sendo encontrada destruída, no prolongamento da área de pouso, após ter impactado contra o solo e se incendiado.

Figura 1 - Posição final da aeronave.

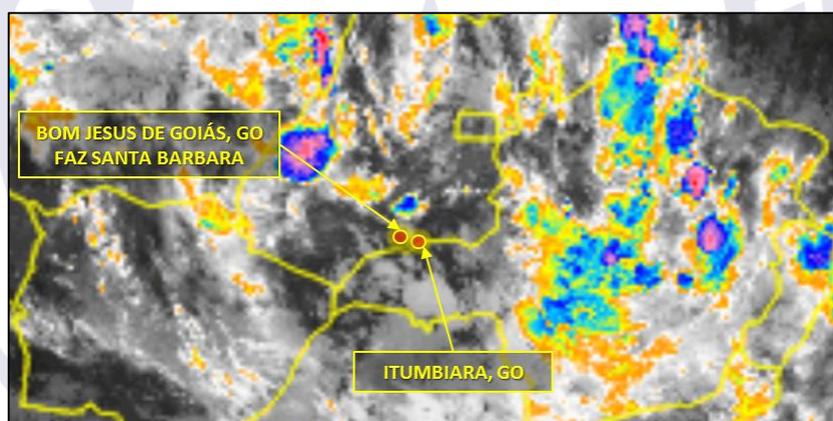
Tais informações, associadas à imagem de satélite realçada (Figura 3), mais próxima do horário do evento, indicaram que as condições meteorológicas eram propícias à realização do voo visual.

Figura 3 - Imagem satélite realçada da região às 09h20min (UTC) (no horário mais próximo da ocorrência). Destaque para a Fazenda Santa Bárbara e o município de Itumbiara, GO. Fonte: <https://www.redemet.aer.mil.br/>

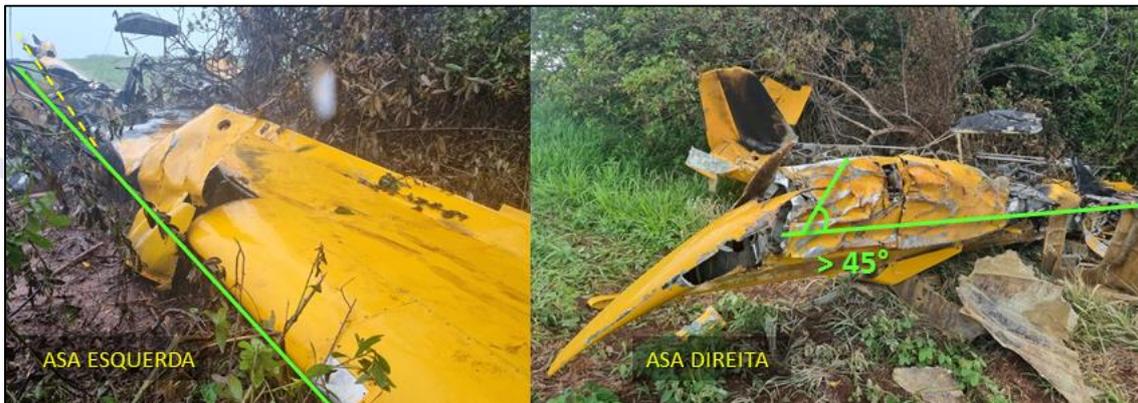
O impacto contra o solo, possivelmente, ocorreu em atitude picada, com ângulo de impacto superior a 45° e inclinação à direita, com pouco deslocamento horizontal. Os destroços ficaram concentrados, sugerindo uma perda de controle em voo.

A extremidade da longarina da asa direita estava deslocada para trás e para cima, em relação ao lado esquerdo e o ponto central da asa. Todas as superfícies de comandos de voo foram localizadas. Apesar de não ser possível identificar qual seria a configuração de flapes no momento da ocorrência, ele aparentava estar na posição de 0° ou de 10°.

Os tanques possuíam combustível (etanol), e a maior parte da aeronave foi consumida por fogo, restando as asas externas, a extremidade da cauda e o motor, em posição à frente

da concentração dos destroços, compatível com a separação após o impacto em atitude picada, conforme a Figura 4.

Figura 4 - Detalhe do plano de asas da aeronave e angulação de contato com o solo.

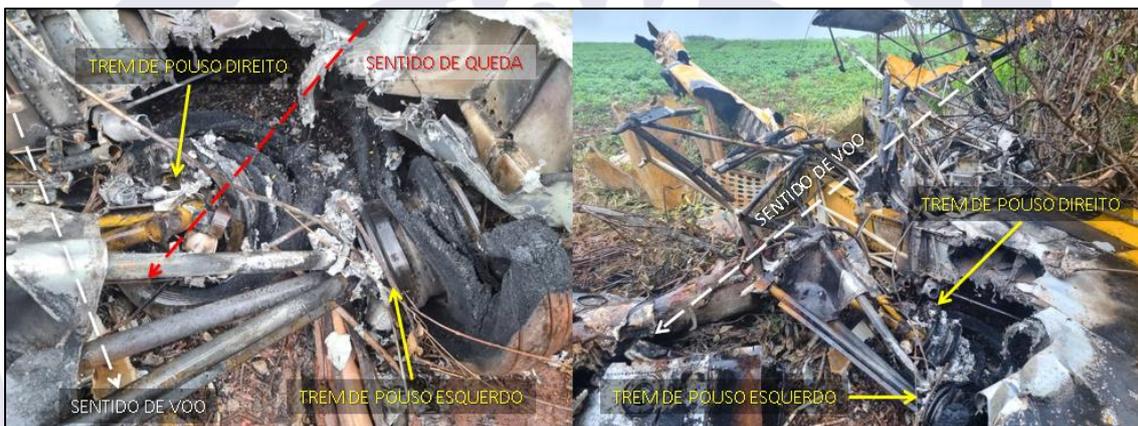
O trem de pouso esquerdo estava sobre o trem de pouso direito, sugerindo o impacto com inclinação acentuada para a direita, conforme a Figura 5.

Figura 5 - Detalhe do posicionamento dos trens de pouso.

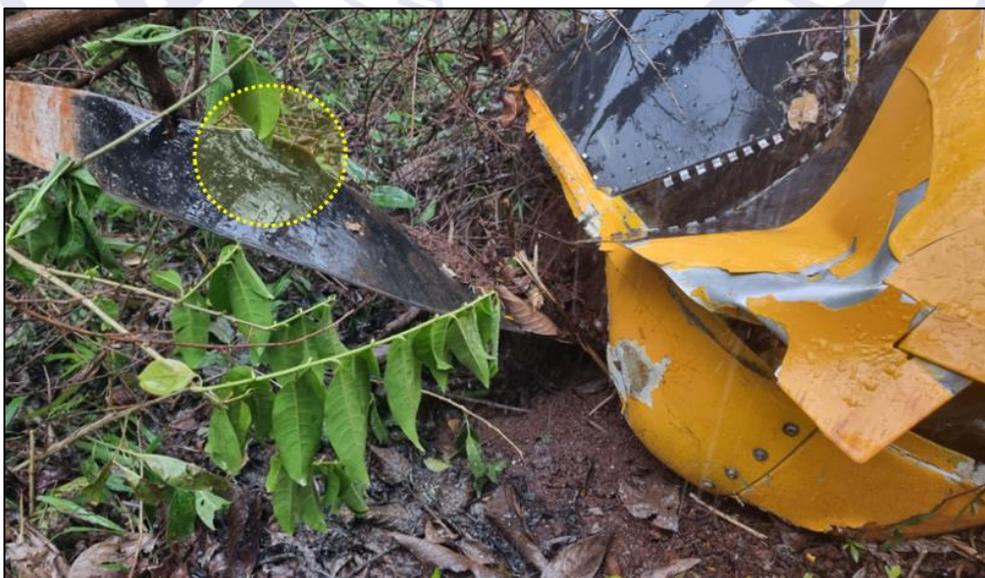
As pás da hélice apresentavam indícios de funcionamento com potência no momento anterior ao contato com o solo (Figura 6).

Figura 6 - Detalhe do dano em uma das pás da hélice.

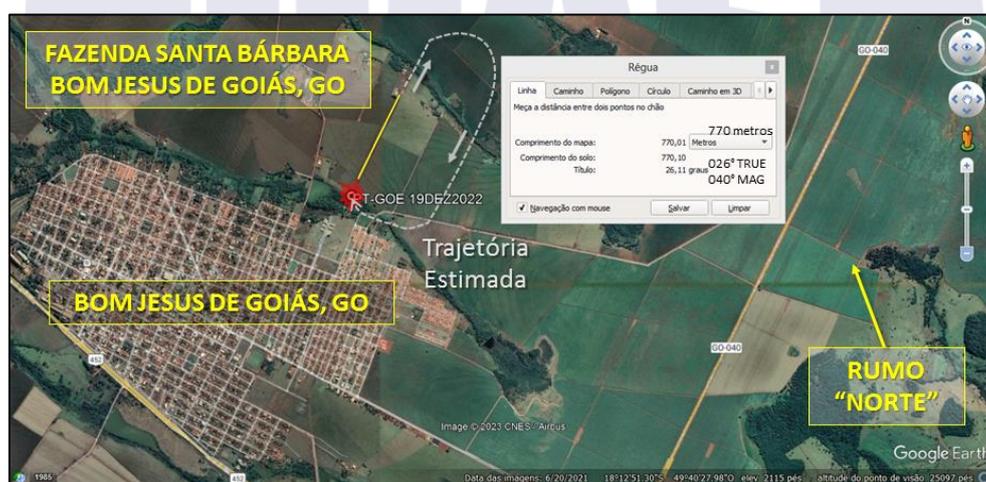
A partir de relatos colhidos e da observação da área, os investigadores elaboraram um croqui da ocorrência com a trajetória estimada do PT-GOE. As informações levantadas indicavam, como hipótese provável, a perda de controle em voo durante a realização de curva à direita, para o enquadramento da final, provendo pouco ou nenhum tempo para a reação do piloto para eventuais correções de erros na trajetória.

No momento da possível perda de controle, o avião estava no enquadramento da base para final da área de pouso da Fazenda Santa Bárbara, no sentido da cabeceira 04 (040° magnéticos), sobre uma área de árvores de média altura, com proa magnética aproximada de 310° e em curva para a direita (Figura 7).

Aparentemente, a proximidade da área urbana (pouco menos de 400 m) limitava o espaço de manobra para que o PIC pudesse enquadrar corretamente a final para a cabeceira 04.

Figura 7 - Croqui da ocorrência com destaque para a Fazenda Santa Bárbara e a cidade de Bom Jesus de Goiás, GO. Fonte: *Google Earth*, com adaptações.

A hipótese mais provável para explicar a dinâmica da ocorrência, de acordo com as características do ponto de impacto, com os danos observados na aeronave e com os relatos coletados durante a ação inicial, é que o enquadramento da base para a final se deu a baixa altura e foi encurtado a fim de se evitar o sobrevoos da área urbana, obrigando o piloto a realizar uma curva com elevada inclinação.

Quanto mais se inclina uma aeronave para que esta realize uma curva, maior será a velocidade de estol, o que pode provocar a perda de sustentação. Isso possivelmente colocou a aeronave em uma situação de perda de sustentação e, conseqüentemente, levou à perda de controle, sem que houvesse altura e tempo suficientes para que o piloto procedesse a recuperação da aeronave.

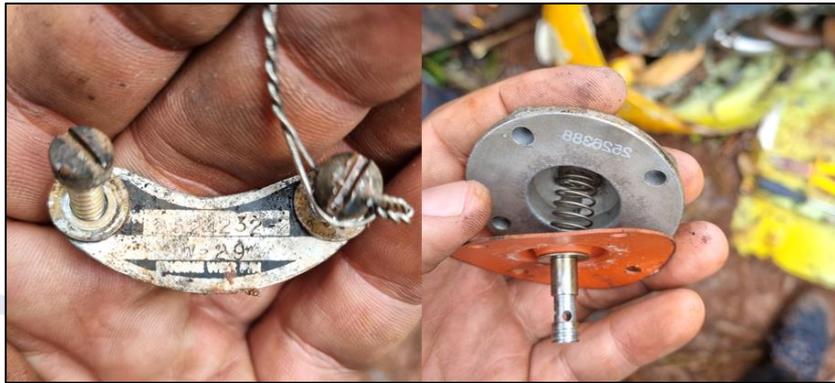
A comissão de investigação identificou alguns indícios os quais apontariam que essa conversão havia sido feita recentemente, visto que a distribuidora de combustível estava com marcas vivas de metal atritado na rosca do parafuso de acesso e devido à condição do arame de freio, que aparentava ser novo.

Ao verificar a parte interna da distribuidora, ficou constatado que o combustível utilizado era etanol e que o seu diafragma apresentava movimento livre, aparentando ser novo, conforme a Figura 8. Não foi possível, entretanto, identificar visualmente se havia impurezas na região.

Figura 8 - Detalhe do diafragma da distribuidora.

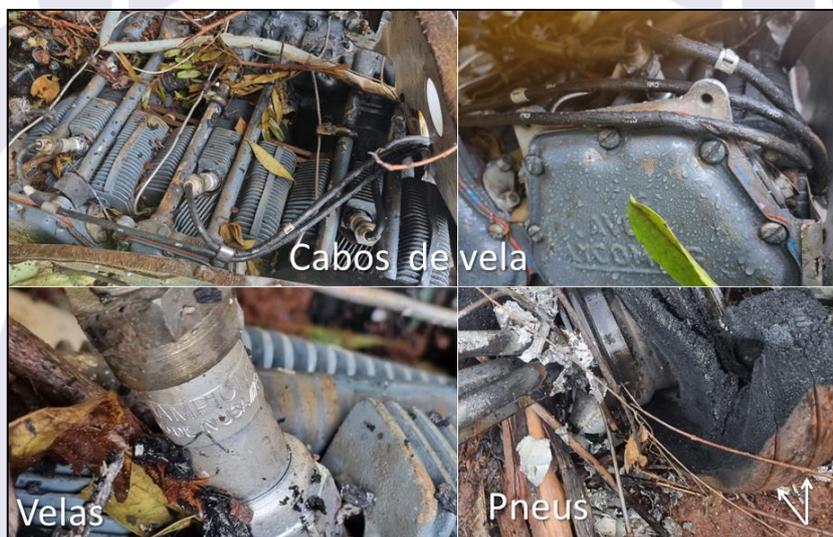
Durante a coleta de evidências, na ação inicial de investigação, foi identificado que os cabos de vela eram relativamente novos, assim como as suas conexões. Apesar de terem sido parcialmente destruídos pelo fogo, foi possível notar que os pneus possuíam sulcos profundos e, pelo seu revestimento, também aparentavam ser novos (Figura 9).

Figura 9 - Condições gerais dos cabos de velas e pneus.
