COMANDO DA AERONÁUTICA
CENTRO DE INVESTIGAÇÃO E PREVENÇÃO DE
ACIDENTES AERONÁUTICOS

RELATÓRIO FINAL
A-517/CENIPA/2021

OCORRÊNCIA:	ACIDENTE
AERONAVE:	PT-GSB
MODELO:	EMB-201A
DATA:	31DEZ2012

Durante um voo de aplicação de defensivo agrícola, a aeronave perdeu uma asa e colidiu contra o solo.

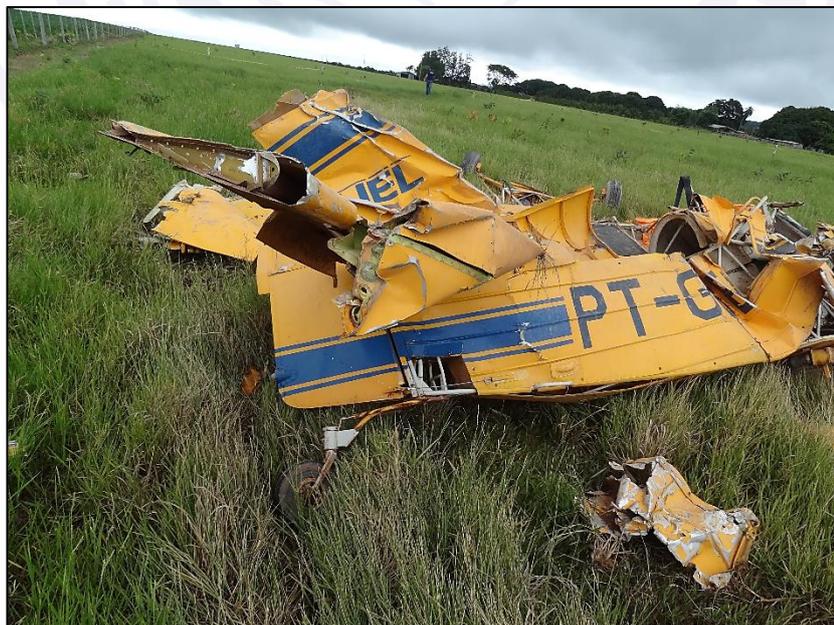
Figura 1 - Vista do estado final da aeronave.

A aeronave ficou destruída e a asa direita foi encontrada a duzentos metros de distância dos destroços principais.

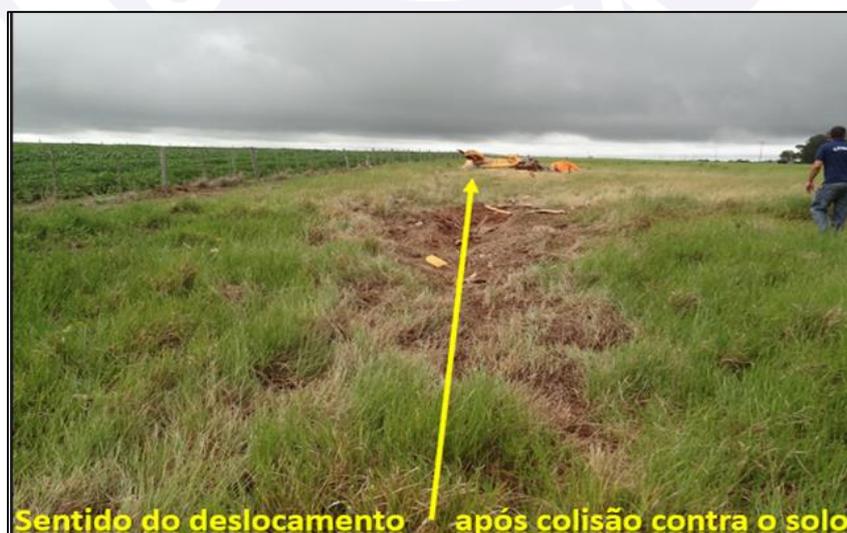
Figura 3 - Vista do rastro no solo deixado pela aeronave.

Houve a separação da asa direita em voo e, na sequência, o impacto da aeronave contra o solo. Após a colisão, ela percorreu cerca de cinquenta metros e parou transversalmente ao eixo do seu deslocamento.

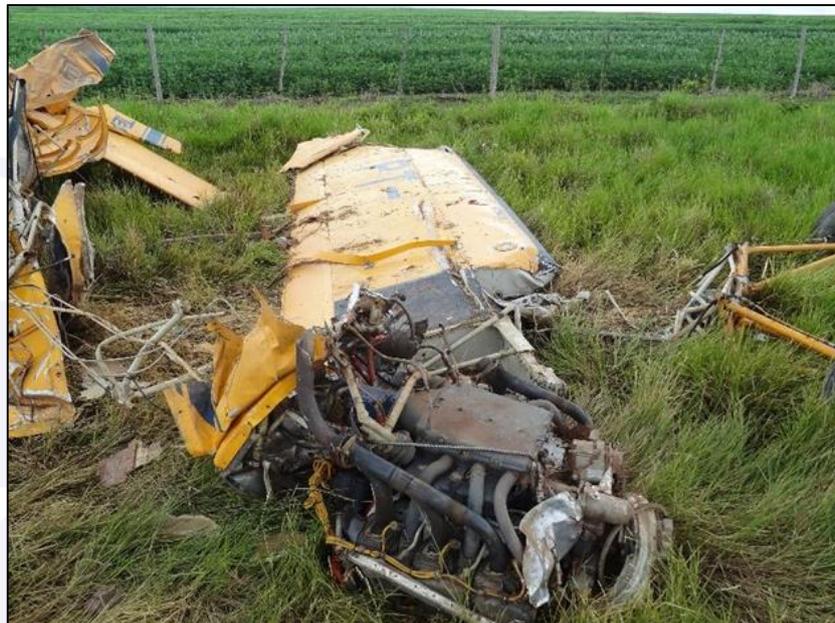
Figura 4 - Imagem do motor e da asa esquerda próximos à fuselagem.

A força do impacto provocou o desprendimento do motor do seu berço e a energia remanescente movimentou-o até a sua parada total. A asa esquerda, desconectada da sua estrutura, repousou ao lado da fuselagem. (Figura 4).

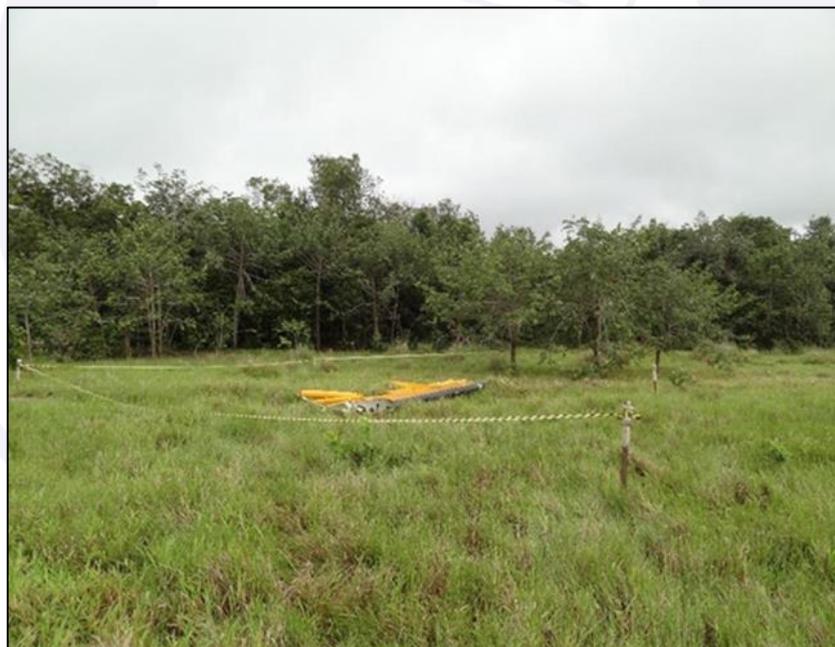
Figura 5 - Vista da posição da asa direita.

A asa direita da aeronave foi encontrada a 200 metros de distância dos destroços em relação à trajetória do voo.

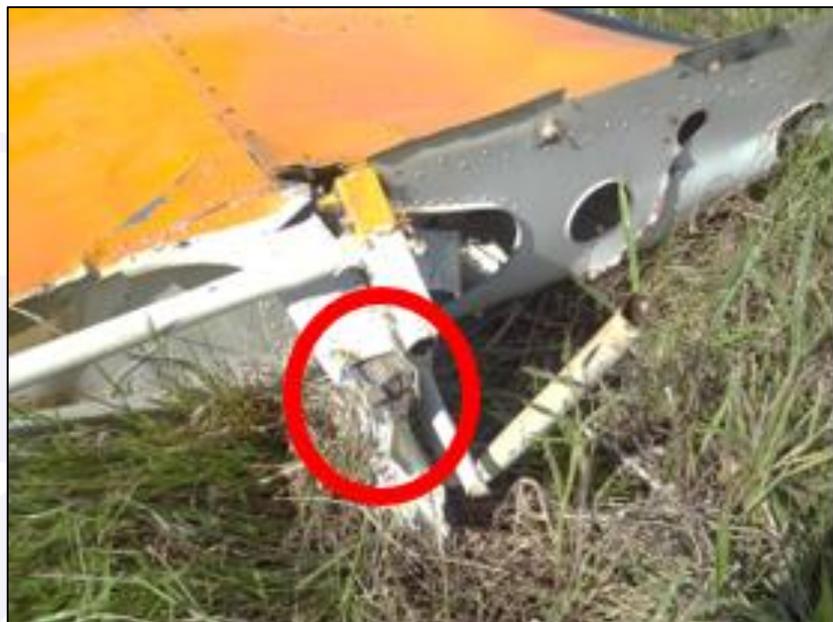
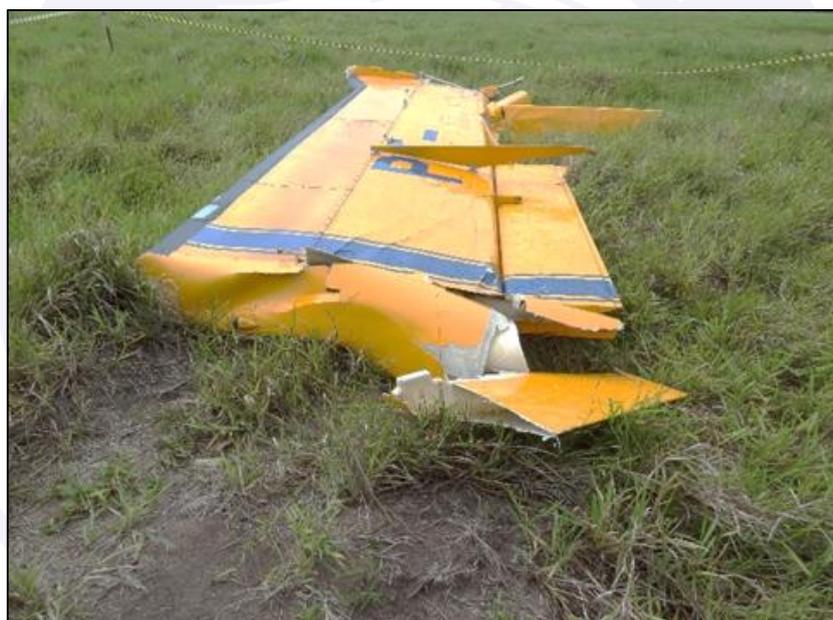
Durante a realização da ação inicial, foi identificada uma ruptura da longarina da semiasa direita nas posições dos quintos pinos (Figura 7 e 8).

Figura 7 - Situação da asa direita no local da ação inicial.

Figura 8 - Vista da asa direita.

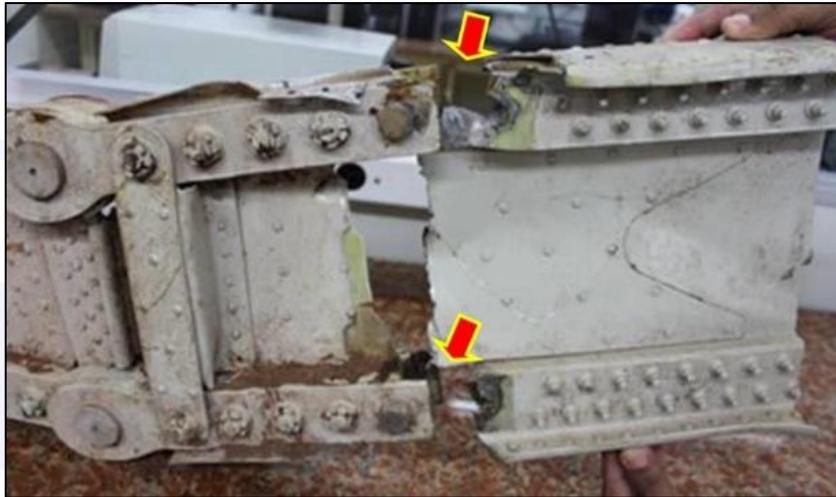
Figura 11 - Região da fratura da longarina da semiasa direita.

As setas vermelhas na Figura 11 indicam a posição das fraturas observadas na longarina da semiasa direita.

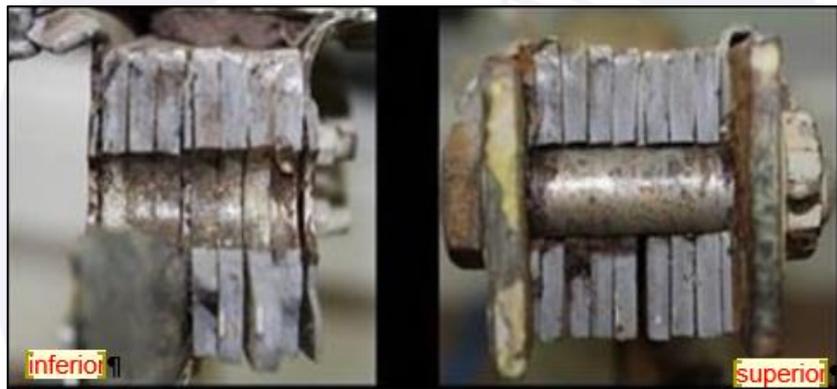
Figura 12 - Vista da fratura por sobrecarga nas mesas inferior e superior da longarina da semiasa direita.

As chapas internas da mesa inferior apresentaram aspecto indicativo de fratura por sobrecarga, originado por um processo de fadiga, causando uma redução de sua resistência estrutural (Figura 12).

Os resultados das análises e testes realizados concluíram que a fratura da semiasa direita da aeronave ocorreu devido a um processo de fadiga na mesa inferior da longarina.

A trinca de fadiga propagou-se por cerca de 60% da seção das chapas da mesa inferior, o que causou considerável redução na sua resistência mecânica e levou à sua ruptura final por sobrecarga.

O rompimento da mesa inferior causou sobrecarga no restante da seção da longarina e, conseqüentemente, sua ruptura e perda da asa direita em voo.

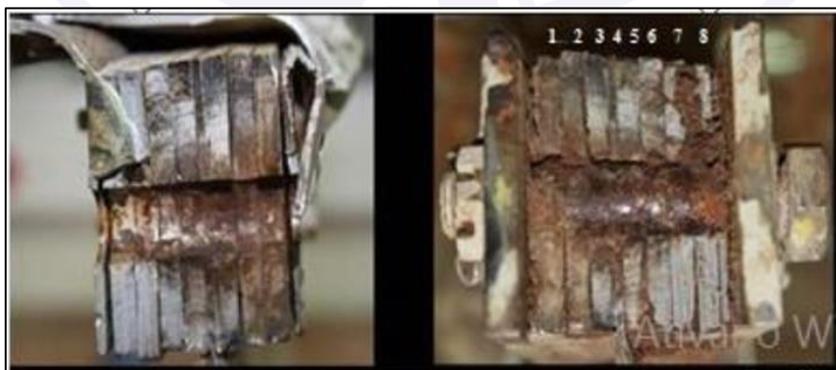
A propagação da fratura ocorreu da chapa 1 em direção à chapa 8. Nota-se que o furo e o pino apresentavam corrosão generalizada (Figura 13).

Figura 13 - Vista da fratura iniciada na chapa 1 e corrosão no pino.

Os exames realizados por estereoscopia nas superfícies de fratura das chapas na região do quinto pino da mesa inferior da semiasa direita, fraturada por fadiga, indicaram que as trincas foram iniciadas em cada chapa interna na região de contato com o pino, facilitadas pelo processo de corrosão.

O processo de fadiga ocorreu no quinto furo da mesa inferior da longarina da semiasa direita, tendo iniciado nas bordas do furo das chapas, progredindo da chapa 1 em direção à chapa 8. Observou-se nas superfícies delas e no quinto furo a presença de corrosão que contribuiu para facilitar o início do processo de fadiga.

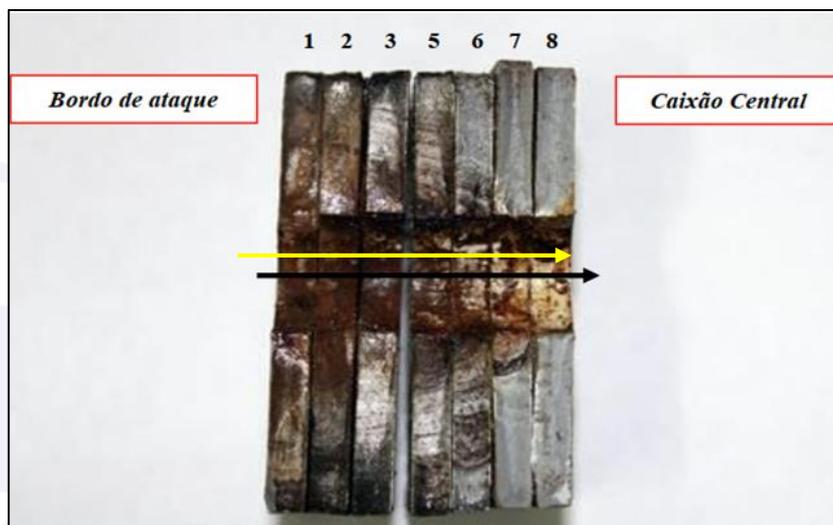
Figura 14 - Vista da direção da propagação da trinca.

A seta na Figura 14 indica a direção da propagação da corrosão e consequente ruptura das chapas, que partiu da chapa 1, correspondente ao bordo de ataque, para a chapa 8, correspondente ao bordo de fuga, apontados após a desmontagem do conjunto.

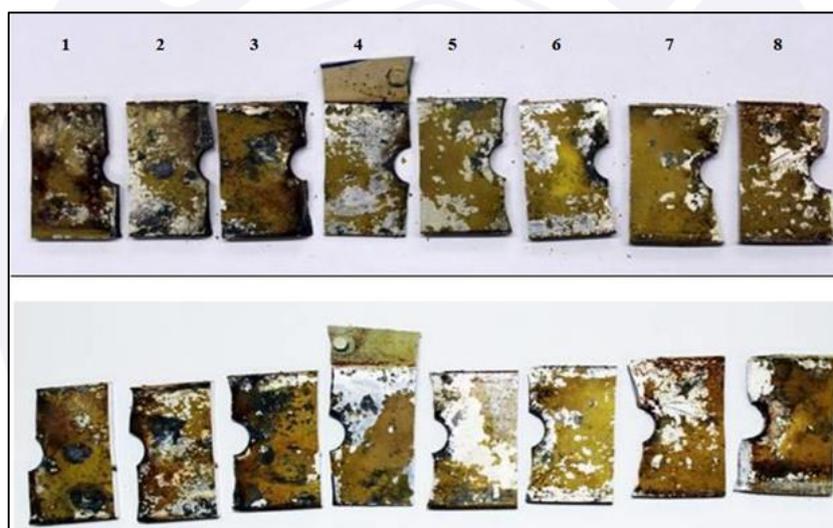
Figura 15 - Vista das chapas da mesa inferior da semiasa direita com corrosão.

Após separadas, as chapas apresentaram considerável comprometimento por corrosão em ambas as faces. (Figura 15).

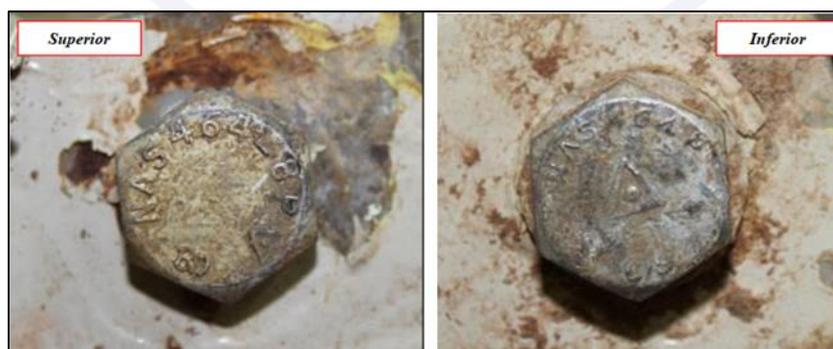
Figura 16 - Vista das cabeças dos pinos com identificação diferente.

A Figura 16 apresenta identificação diferente da dos pinos utilizados nos quintos furos das mesas superior e inferior da semiasa direita.

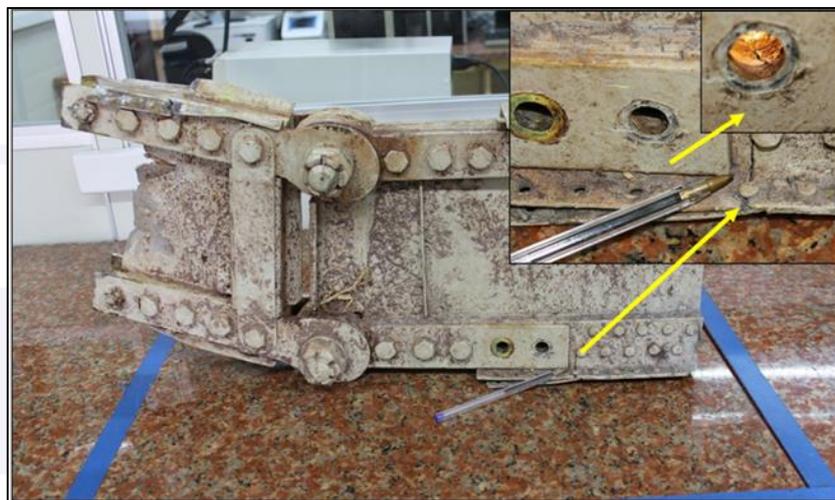
Figura 17 - Região da trinca na semiasa esquerda.

A seta amarela e a caneta na Figura 17 indicam a posição da furação que apresentou a trinca na semiasa esquerda.

Nessa mesma região da longarina da semiasa esquerda foi observada uma trinca na furação do quinto pino da mesa inferior, que conectava a treliça do avião da semilongarina à asa do avião.

As análises realizadas nas trincas observadas no quinto furo da mesa inferior da longarina da semiasa esquerda indicaram a presença de trincas, ainda em estágio inicial, nas duas primeiras chapas. O aspecto nesse furo foi o mesmo observado no quinto furo da mesa inferior da longarina da semiasa direita, indicando que um processo de falha semelhante já estava em andamento na longarina da semiasa esquerda.

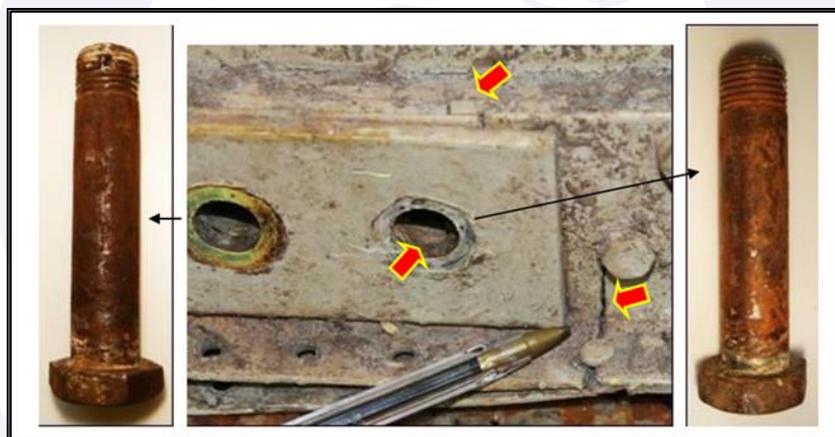
Os pinos removidos e os respectivos furos apresentaram corrosão generalizada, sendo possível notar a presença de tinta nesses furos.

Figura 18 - Trinca observada ao lado da furação do quinto pino, e pinos com corrosão generalizada.

realizada, essas chapas já se encontravam trincadas. A tinta pode ter mascarado a visualização dos processos de trinca durante as fases de manutenção requerida.

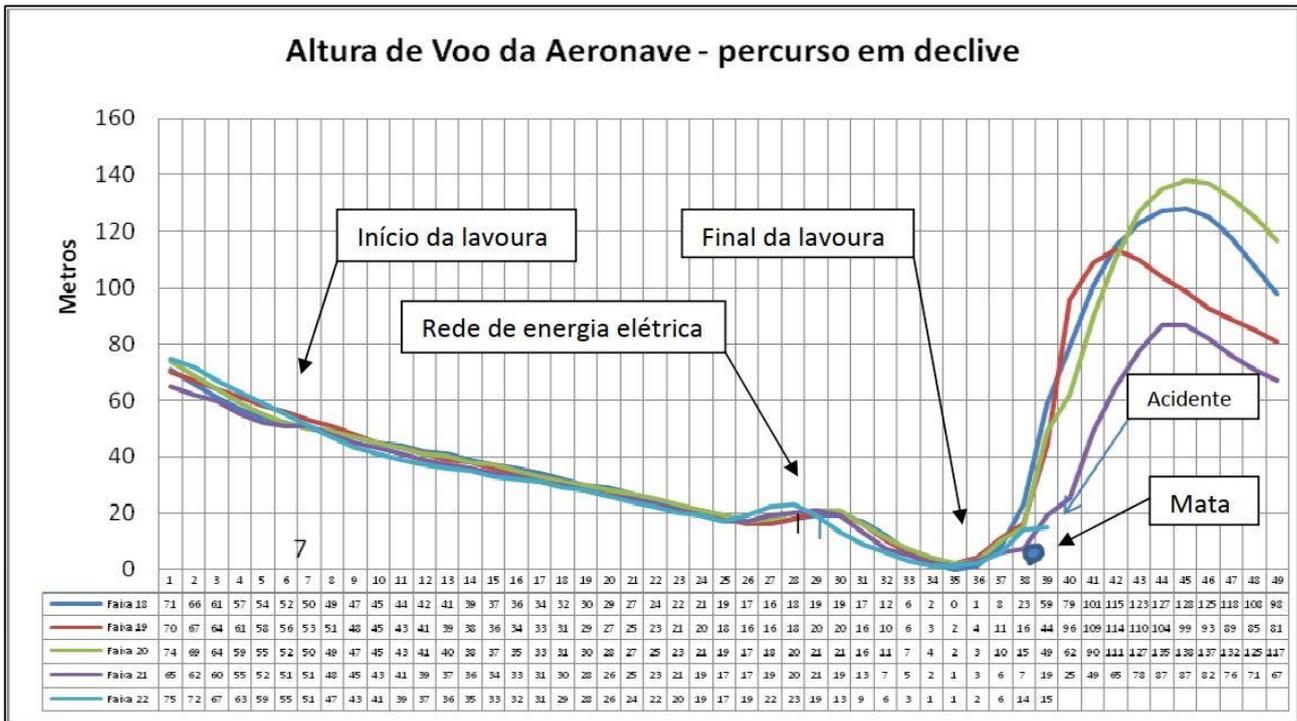
Figura 19 - Gráfico com as alturas de voo da aeronave durante as 4 últimas passagens sobre a lavoura. Fonte: DGPS da aeronave.

A posição nº 7 da Figura 19 indica o início da lavoura onde ocorria a abertura da válvula do produto e o começo do “tiro” (passagem ou faixa). Nas posições 28 e 29, existia uma rede de energia elétrica (aproximadamente 10 metros de altura), local em que a aeronave ganhava altura para ultrapassá-la.

Na posição 36, ocorria o fechamento da válvula de produto e o final da lavoura. Nas posições 38 e 39, existia uma mata com, aproximadamente, 15 metros de altura.

A faixa 22 corresponde à passagem que ocorreu o acidente. Na posição 39 dessa faixa, o DGPS parou de registrar, indicando 15 metros de altura. Já a posição 40 indicava, aproximadamente, o local da colisão contra o solo.

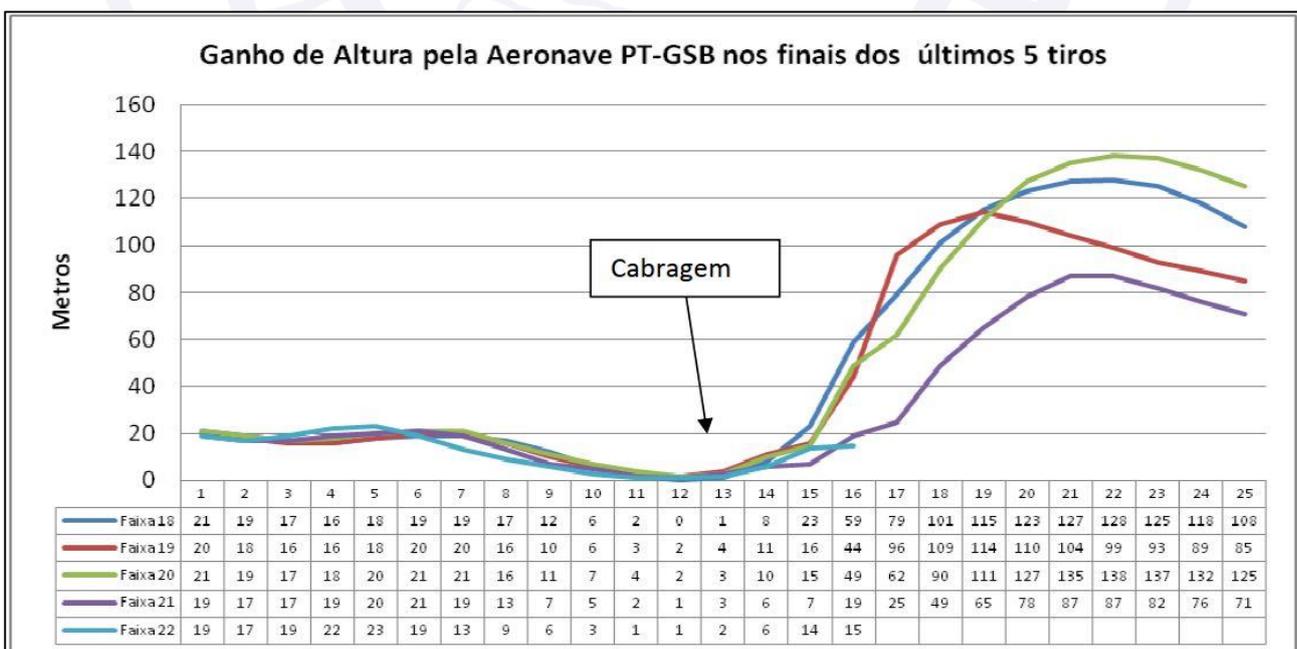
Figura 20 - Gráfico com os ganhos de altura no final das passagens (tiros). Fonte: DGPS da aeronave.

Na Figura 20 pôde-se observar que, em vários “tiros”, a aeronave tinha um ganho de altura que chegava a 100 metros, ao passo que a mata a ser ultrapassada tinha altura inferior a 15 metros. Na análise do voo de outras aeronaves, poucos passaram de 50 metros, dados esses obtidos por meio de análise dos DGPS de outras aeronaves que operam na mesma lavoura.

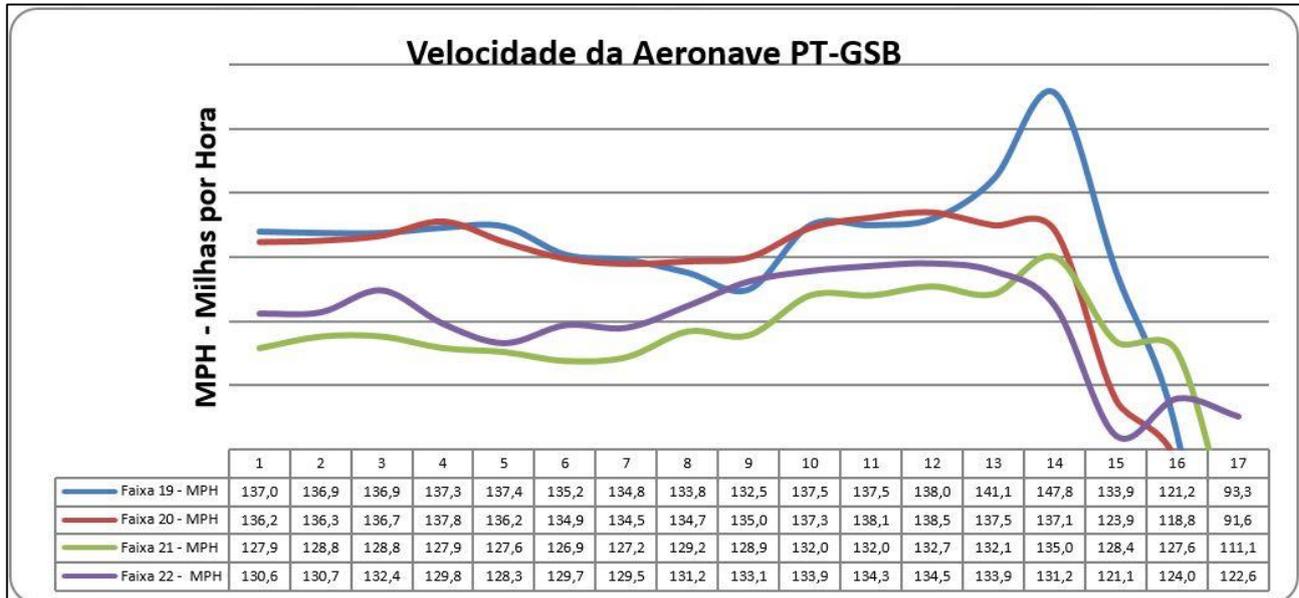
Figura 21 - Velocidades da aeronave durante as passagens (tiros). Fonte: DGPS da aeronave.

Em diversos momentos, a aeronave apresentou velocidade em relação ao solo acima de 135 MPH e, em duas marcações, ultrapassou 140 MPH (Figura 21), provavelmente extrapolando os limites previstos pelo fabricante, dada a diferença entre tal velocidade e a calibrada.
