COMANDO DA AERONÁUTICA
CENTRO DE INVESTIGAÇÃO E PREVENÇÃO DE
ACIDENTES AERONÁUTICOS

RELATÓRIO FINAL SIMPLIFICADO

DADOS DA OCORRÊNCIA				
DATA - HORA	INVESTIGAÇÃO	SUMA Nº		
24MAIO2011 - 10:45 (UTC)	SERIPA IV	A-506/CENIPA/2021		
CLASSIFICAÇÃO	TIPO(S)	SUBTIPO(S)		
ACIDENTE	[LALT] OPERAÇÃO A BAIXA ALTITUDE [LOC-I] PERDA DE CONTROLE EM VOO	NIL		
LOCALIDADE	MUNICÍPIO	UF	COORDENADAS	
FORA DE AERÓDROMO)	ANGÉLICA	MS	22°04'09"S	054°00'29"W

DADOS DA AERONAVE		
MATRÍCULA	FABRICANTE	MODELO
PT-GTZ	NEIVA	EMB-201A
OPERADOR	REGISTRO	OPERAÇÃO
TERUEL AVIAÇÃO AGRÍCOLA LTDA.	SAE-AG	AGRÍCOLA

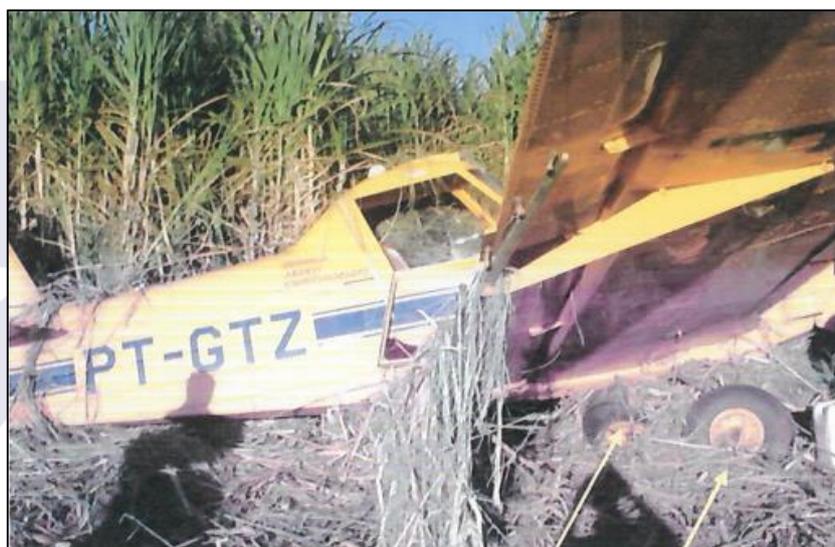
Quando estava na sua última passagem de aplicação, ele colidiu contra um cabo da rede elétrica de baixa tensão local. O piloto perdeu o controle da aeronave e caiu a 50 metros da rede.

A aeronave teve danos substanciais e o piloto saiu ileso

Figura 1 - Posição de parada da aeronave.

Quando realizava o último tiro da segunda carga, já tendo percorrido cerca de 200 metros do seu início, o avião colidiu contra uma rede de baixa tensão. Após a colisão, o piloto perdeu o controle da aeronave, que se chocou contra o solo.

Foi observado que o horário previsto do nascer do sol para a cidade de Angélica, no dia da ocorrência, era às 09h44min (UTC) e a proa aproximada da trajetória do último tiro era 117°. Essas condições podem ter provocado o ofuscamento do piloto, o que dificultaria a visualização dos fios.

Além disso, sua atenção pode ter se voltado para obstáculos maiores e mais visíveis como coqueiros e outras árvores presentes no local.

Em 31MAIO2012, a Agência Nacional de Aviação Civil (ANAC) emitiu o Regulamento Brasileiro da Aviação Civil nº 137 (RBAC 137), "Certificação e Requisitos Operacionais: Operações Aeroagrícolas", emenda nº 00, o qual estabelecia, como requisito para um operador de aeronave agrícola, a existência de um SGSO em operação ou em implantação e, conseqüentemente, a elaboração de Gerenciamentos dos Riscos à Segurança Operacional (GRSO) para as áreas de aplicação.
