COMANDO DA AERONÁUTICA
CENTRO DE INVESTIGAÇÃO E PREVENÇÃO DE
ACIDENTES AERONÁUTICOS

RELATÓRIO FINAL SIMPLIFICADO

DADOS DA OCORRÊNCIA			
DATA - HORA	INVESTIGAÇÃO	SUMA N°	
30ABR2022 - 10:00 (UTC)	SERIPA V	A-058/CENIPA/2022	
CLASSIFICAÇÃO	TIPO(S)		
ACIDENTE	[CTOL] COLISÃO COM OBSTÁCULO DURANTE A DECOLAGEM E POUSO		
LOCALIDADE	MUNICÍPIO	UF	COORDENADAS
ÁREA DE POUSO PAULISTÂNIA	ALTO PIQUIRI	PR	24°09'55"S 053°23'32"W

DADOS DA AERONAVE		
MATRÍCULA	FABRICANTE	MODELO
PT-GXB	NEIVA	EMB-201A
OPERADOR	REGISTRO	OPERAÇÃO
C.VALE COOPERATIVA AGROINDUSTRIAL	TPP	AGRÍCOLA

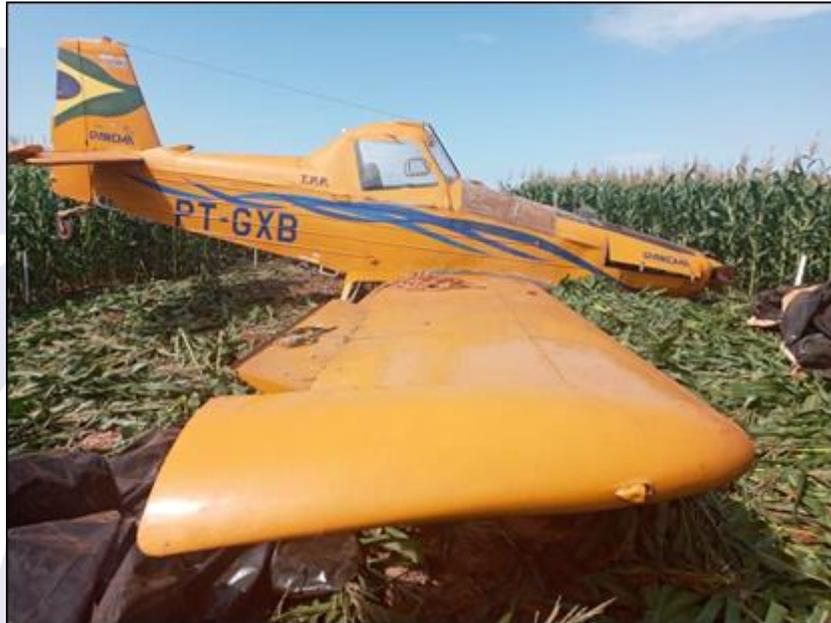
Durante a corrida de decolagem, o avião extrapolou o limite longitudinal da área utilizada, vindo a colidir contra a vegetação e, em seguida, contra o solo.

A aeronave teve danos substanciais.

Figura 1 - Vista da aeronave no local do acidente.

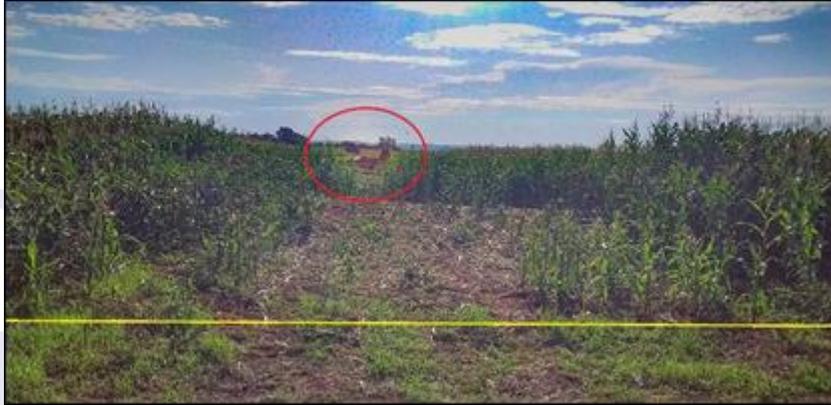
A área de pouso da Fazenda Paulistânia era de grama, possuía 800 m de comprimento por 20 m de largura e estava situada a uma altitude de 1.674 ft em relação ao nível do mar. Era cercada, na lateral esquerda e no limite longitudinal, no sentido da

decolagem, por uma plantação de milho com cerca de 2,5 m de altura. A área não possuía qualquer tipo de marcação de limites ou iluminação.

Figura 2 - Vista do fim da área de pouso da Fazenda Paulistânia, com o limite longitudinal marcado em amarelo, e a aeronave acidentada destacada pelo círculo vermelho.

A área utilizada para a decolagem tinha cobertura de grama, cercada por vegetação alta e homogênea e não possuía marcações de limites, o que poderia dificultar a percepção das extremidades laterais e/ou longitudinais durante as operações de pouso e decolagem.

Essas características, associadas a um ambiente de baixa luminosidade, podem ter prejudicado a capacidade do piloto de perceber que a aeronave não ultrapassaria o limite longitudinal da área de pouso em altitude e velocidade adequadas para o prosseguimento do voo, o que resultou na colisão do avião contra a plantação e, posteriormente, contra o solo.

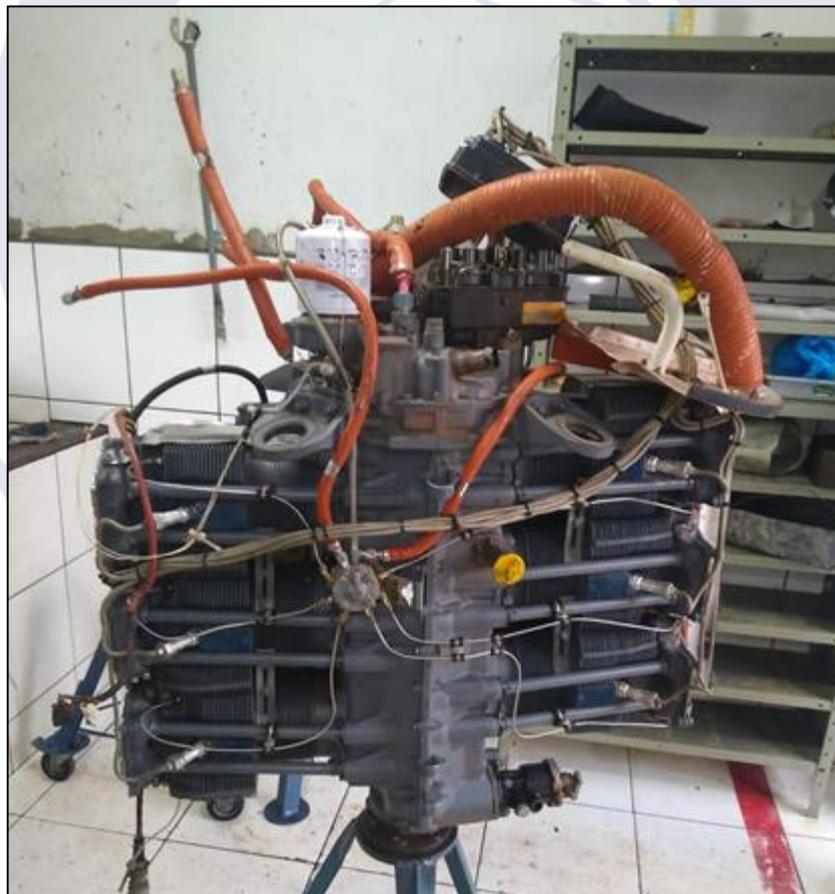
No curso da investigação, foram realizados exames no motor e em seus acessórios, a fim de determinar as condições de operação do motor e de seus componentes.

Todos os componentes que foram analisados ou testados apresentavam condições condizentes com o funcionamento normal, sem que fossem observadas anormalidades ou discrepâncias que pudessem comprometer o desempenho do motor. Assim, concluiu-se que não havia indícios de mau funcionamento do propulsor ou de seus acessórios.

Figura 3 - Vista do motor da aeronave PT-GXB.
