COMANDO DA AERONÁUTICA
CENTRO DE INVESTIGAÇÃO E PREVENÇÃO DE
ACIDENTES AERONÁUTICOS

RELATÓRIO FINAL SIMPLIFICADO

DADOS DA OCORRÊNCIA								
DATA - HORA		INVESTIGAÇÃO		SUMA N°				
20JUN2020 - 16:30 (UTC)		SERIPA II		A-076/CENIPA/2020				
CLASSIFICAÇÃO		TIPO(S)		SUBTIPO(S)				
ACIDENTE		[LALT] OPERAÇÃO A BAIXA ALTITUDE		NIL				
LOCALIDADE		MUNICÍPIO		UF	COORDENADAS			
FAZENDA TARA		SÃO DESIDÉRIO		BA	12°51'16"S	045°54'31"W		
DADOS DA AERONAVE								
MATRÍCULA		FABRICANTE		MODELO				
PT-GXG		NEIVA		EMB-201A				
OPERADOR			REGISTRO		OPERAÇÃO			
PARTICULAR			TPP		AGRÍCOLA			
PESSOAS A BORDO / LESÕES / DANOS À AERONAVE								
A BORDO		LESÕES					DANOS À AERONAVE	
		Ileso	Leve	Grave	Fatal	Desconhecido		
Tripulantes	1	-	-	-	1	-	Nenhum	
Passageiros	-	-	-	-	-	-	Leve	
Total	1	-	-	-	1	-	Substantial	
							X	Destruída
Terceiros	-	-	-	-	-	-	Desconhecido

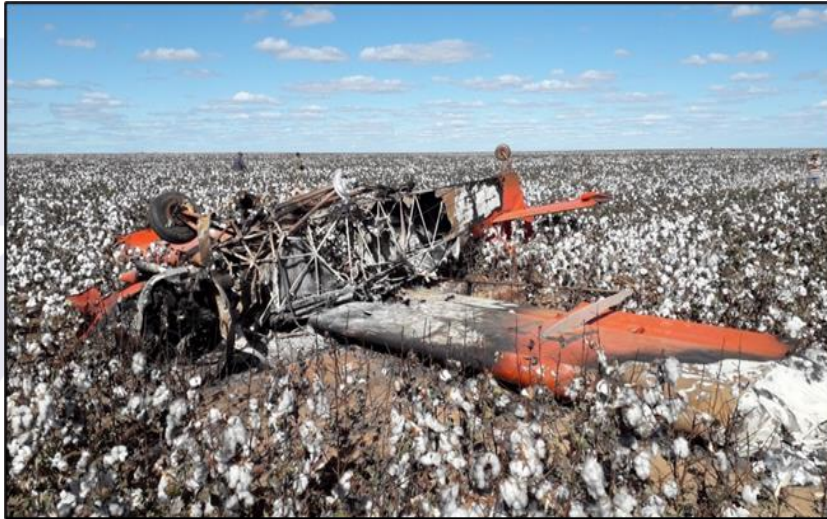
O avião foi encontrado pilonado e queimado na plantação, a uma distância de cerca de 5 Km da área de pouso, duas horas depois do início das operações aéreas.

Figura 1 - Vista da aeronave após o acidente.

A aeronave foi encontrada por funcionários da fazenda. Estava de dorso (“pilonada”) e havia sido tomada pelo fogo. O piloto já se encontrava sem vida.

O fogo, provavelmente, teve origem no motor, com o vazamento de combustível sobre as partes quentes.

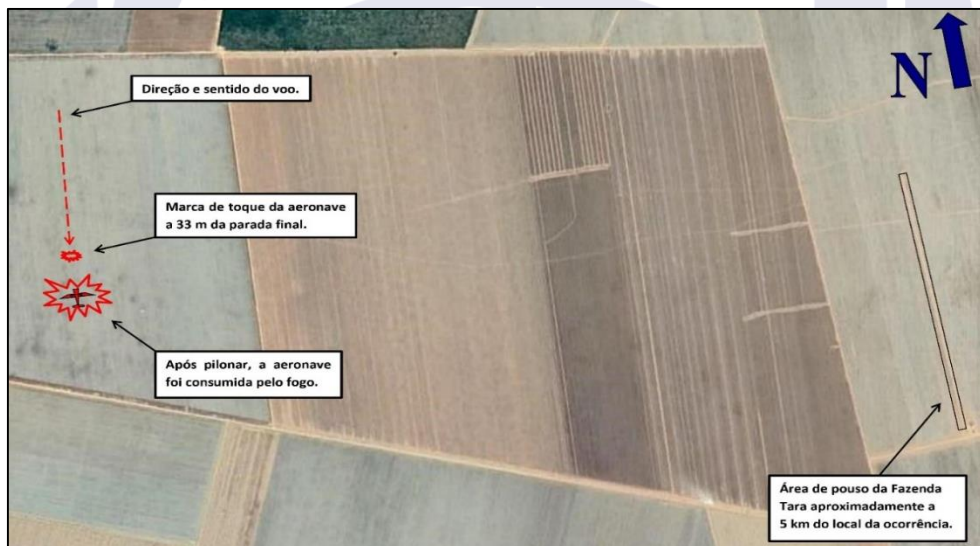
Figura 2 - Croqui do acidente.

No sítio do acidente, constatou-se que havia marcas do contato da aeronave com o solo, a uma distância de 33 m do local onde a aeronave foi encontrada. O alinhamento entre as marcas e a posição final da aeronave coincidiu com o eixo de pulverização do defensivo agrícola, na proa magnética 180 graus.

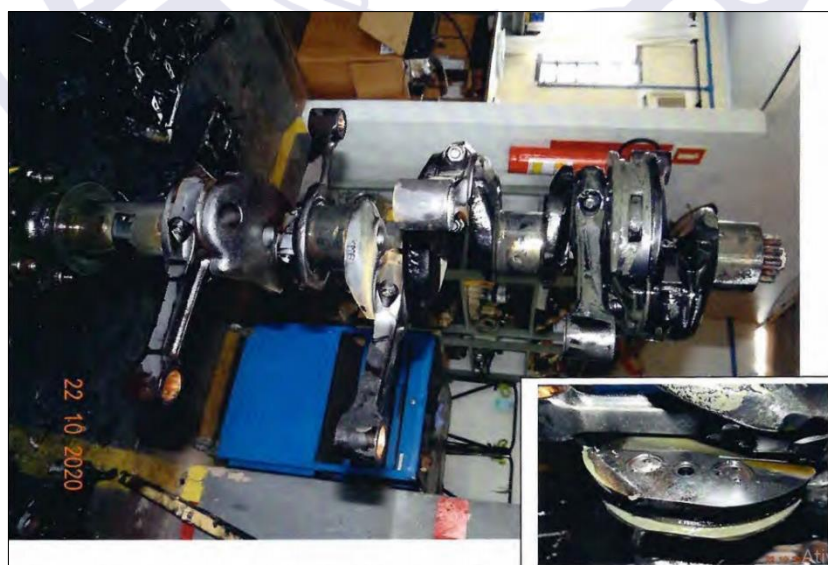
Na análise realizada no motor que equipava a aeronave acidentada, não foram encontradas discrepâncias nos componentes mecânicos que pudessem provocar mau funcionamento do motor. Isso indicou que o motor estava operacional.

Figura 3 - Eixo de manivelas do motor e contrapeso dinâmico.
