COMANDO DA AERONÁUTICA
CENTRO DE INVESTIGAÇÃO E PREVENÇÃO DE
ACIDENTES AERONÁUTICOS

RELATÓRIO FINAL SIMPLIFICADO

DADOS DA OCORRÊNCIA					
DATA - HORA		INVESTIGAÇÃO		SUMA N°	
19 FEV 2016 - 10:30 UTC		SERIPA VI		IG-039/CENIPA/2016	
CLASSIFICAÇÃO		TIPO(S)		SUBTIPO(S)	
INCIDENTE GRAVE		[SCF-PP] FALHA OU MAU FUNCIONAMENTO DO MOTOR		FALHA DO MOTOR EM VOO	
LOCALIDADE		MUNICÍPIO		UF	COORDENADAS
FAZENDA CACHOEIRINHA		LAGOA DA CONFUSÃO		TO	10°29'36"S 049°41'47"W

DADOS DA AERONAVE					
MATRÍCULA		FABRICANTE		MODELO	
PT-GYD		NEIVA		EMB-201A	
OPERADOR			REGISTRO		OPERAÇÃO
FOLIAR - AVIAÇÃO AGRÍCOLA LTDA.			SAE-AG		AGRÍCOLA

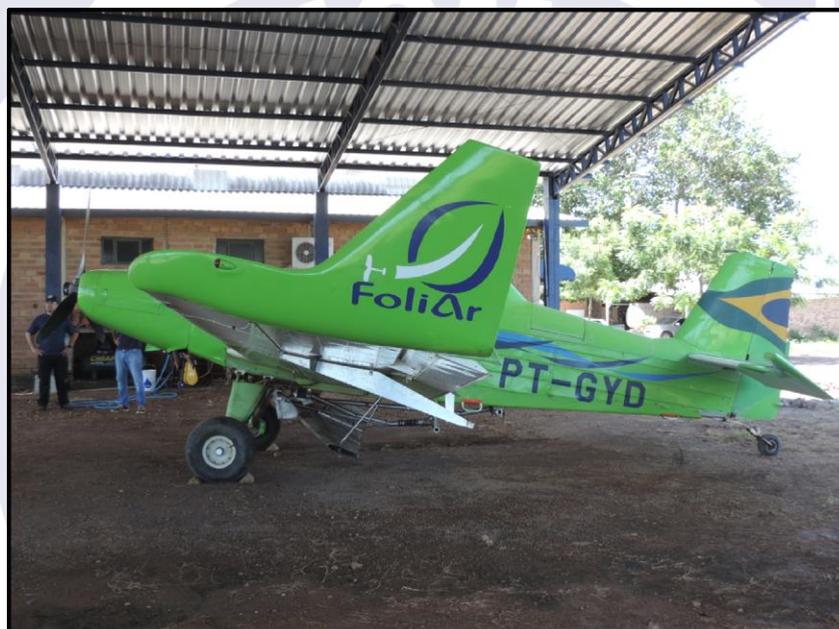
Figura 1 - Vista geral da aeronave, já mantida no hangar da empresa Foliar Aviação Agrícola Ltda.

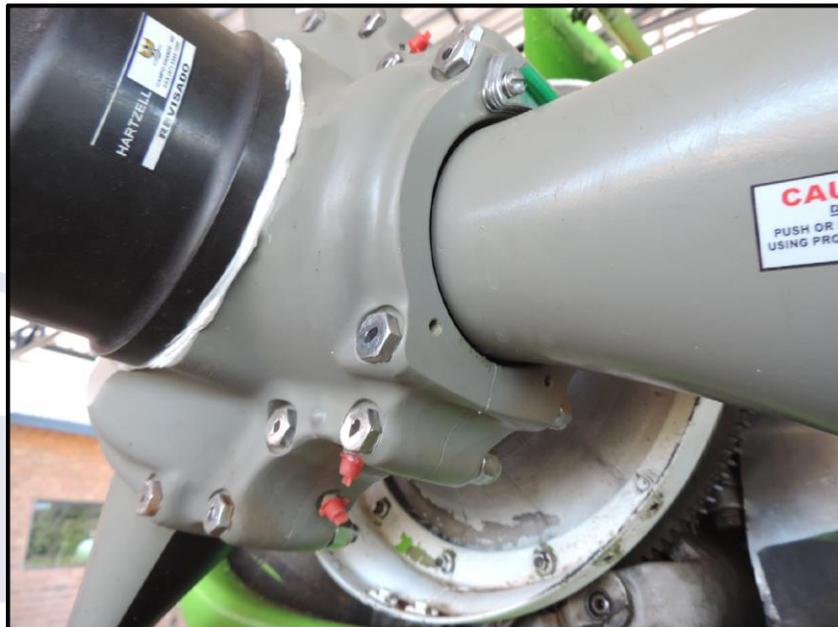
Segundo a empresa, foram trocados uma pá de hélice, bicos do sistema de injeção de combustível e o amortecedor do trem de pouso direito, que ficou bastante danificado.

Figura 2 - Vista geral do cubo da hélice e da pá substituída após a ocorrência.

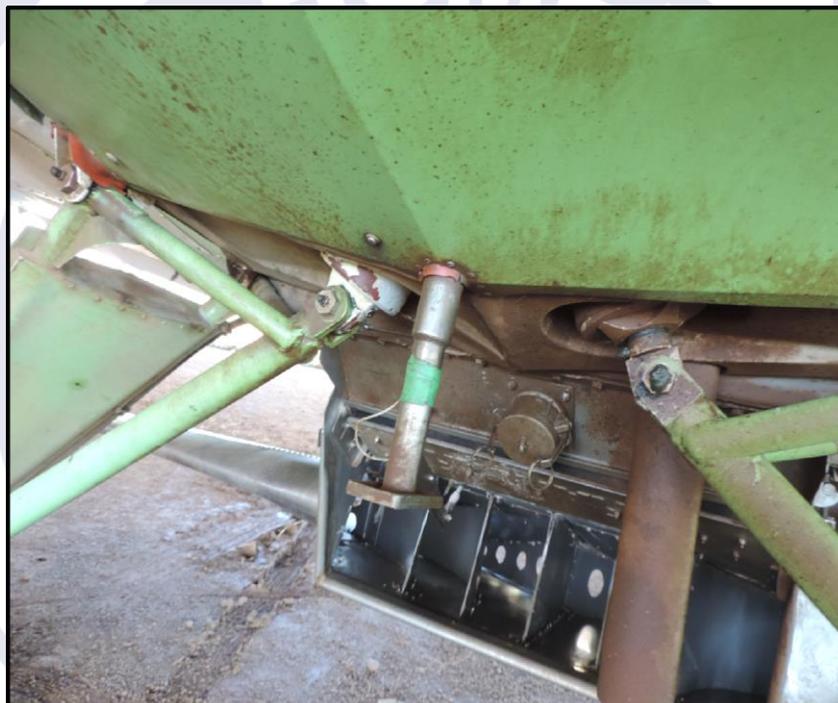
Figura 3 - Vista do amortecedor direito do trem de pouso substituído após a ocorrência.
