COMANDO DA AERONÁUTICA
CENTRO DE INVESTIGAÇÃO E PREVENÇÃO DE
ACIDENTES AERONÁUTICOS

RELATÓRIO FINAL SIMPLIFICADO

DADOS DA OCORRÊNCIA								
DATA - HORA		INVESTIGAÇÃO		SUMA N°				
23DEZ2019 - 19:00 (UTC)		SERIPA V		A-158/CENIPA/2019				
CLASSIFICAÇÃO		TIPO(S)		SUBTIPO(S)				
ACIDENTE		[SCF-PP] FALHA OU MAL FUNCIONAMENTO DO MOTOR		FALHA DO MOTOR EM VOO				
LOCALIDADE		MUNICÍPIO		UF	COORDENADAS			
FORA DE AERÓDROMO)		ARROIO GRANDE		RS	32°13'19"S	052°55'06"W		
DADOS DA AERONAVE								
MATRÍCULA		FABRICANTE		MODELO				
PT-GYR		INDÚSTRIA AERONÁUTICA NEIVA		EMB-201A				
OPERADOR			REGISTRO		OPERAÇÃO			
AGROTOTAL AEROAGRÍCOLA LTDA.			SAE-AG		AGRÍCOLA			
PESSOAS A BORDO / LESÕES / DANOS À AERONAVE								
A BORDO		LESÕES					DANOS À AERONAVE	
		Ileso	Leve	Grave	Fatal	Desconhecido		
Tripulantes	1	-	1	-	-	-	Nenhum	
Passageiros	-	-	-	-	-	-	Leve	
Total	1	-	1	-	-	-	X Substancial	
							Destruída	
Terceiros	-	-	-	-	-	-	Desconhecido

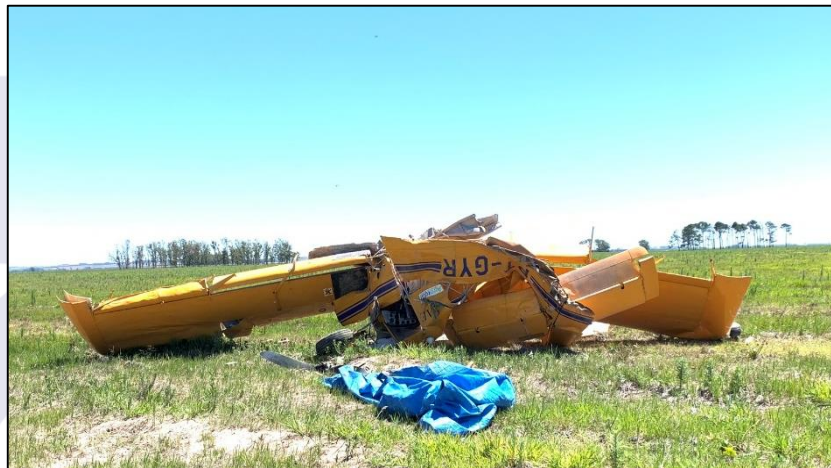
Figura 1 - Posição da aeronave após o impacto contra o solo.

Possivelmente, ao perceber que o choque contra o terreno seria inevitável, o tripulante tentou realizar um pouso forçado vindo a pilonar após o primeiro contato contra o solo.

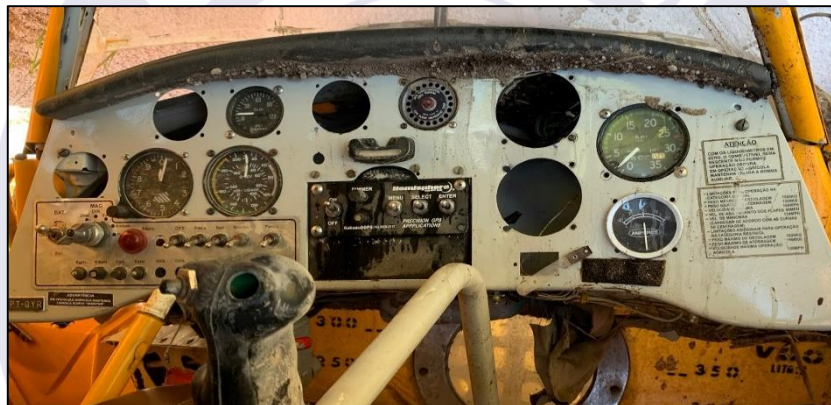
Foi observado, ainda, que o painel instalado na aeronave, mostrado na Figura 2, não correspondia ao SN da aeronave (200466) mostrado na Figura 3, além de não conter diversos instrumentos.

Figura 2 - Painel instalado na aeronave PT-GYR.

Dentre os instrumentos que não estavam instalados na aeronave destacam-se o indicador duplo, contendo informação sobre pressão de admissão e fluxo de combustível, e o indicador triplo, contendo informação sobre temperatura do óleo, pressão do óleo e temperatura da cabeça do cilindro.

- h) a aeronave não estava com a configuração de painel de instrumentos e manete de comando de flapes correspondente ao seu número de série;
- i) no painel de instrumentos faltavam o indicador duplo (que mostrava a pressão de admissão e o fluxo de combustível) e o indicador triplo (que mostrava a temperatura do óleo, a pressão do óleo e a temperatura da cabeça do cilindro);

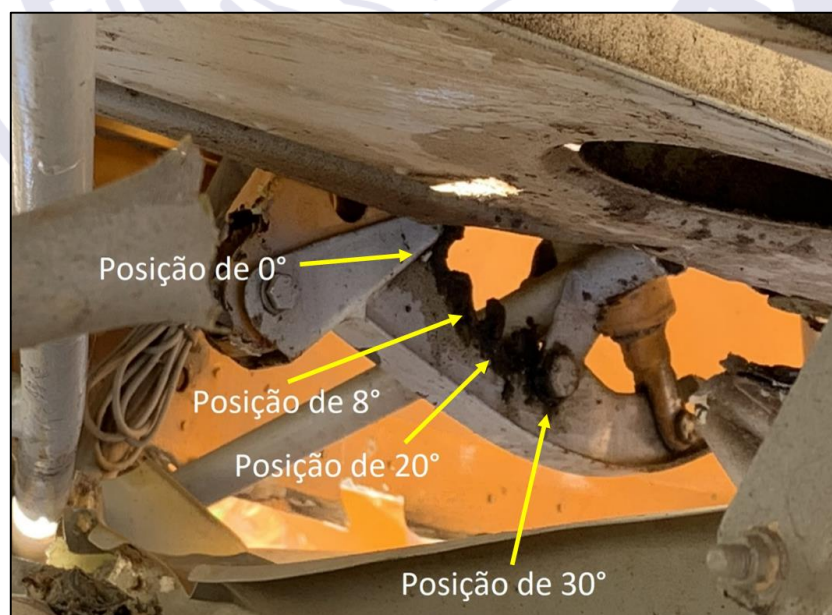
Após o pouso forçado, verificou-se que os flapes estavam selecionados na posição de 30°, conforme Figura 5.

Figura 5 - Visão da seleção do flape na posição de 30°.

É possível verificar na Figura 5 que a aeronave PT-GYR possuía quatro posições de flapes, portanto, em desacordo com o previsto para o seu SN.

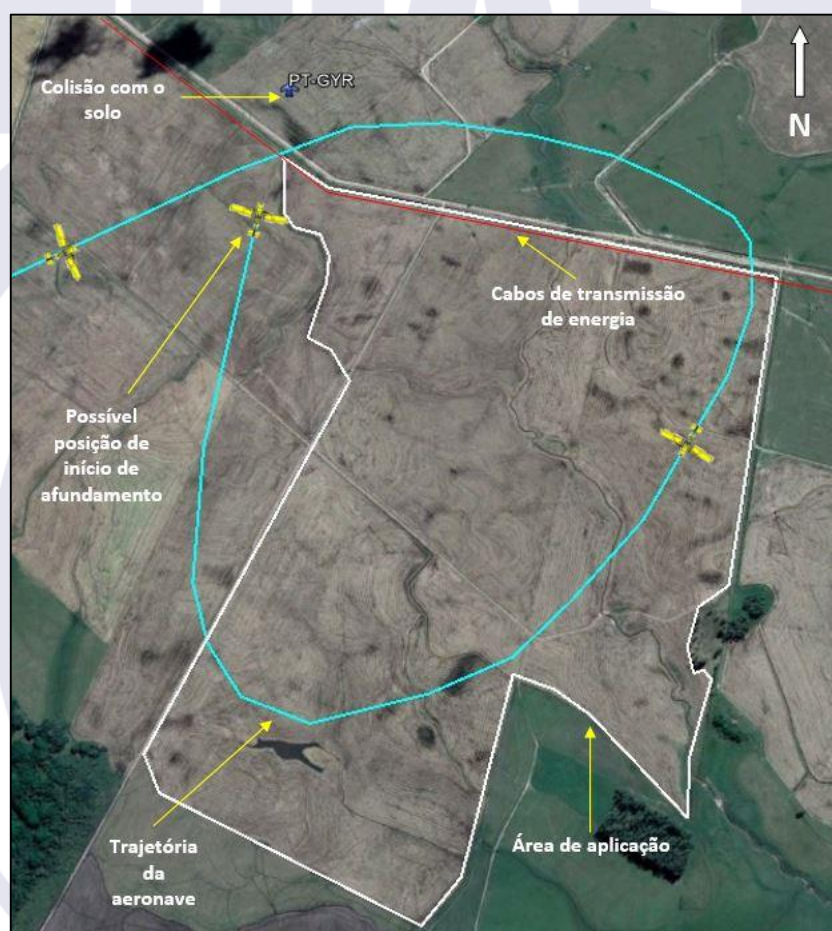
De acordo com informações do piloto, ao chegar na área de aplicação, houve a necessidade de reposicionamento para o início da aplicação, conforme a Figura 6.

Figura 6 - Croqui apresentado pelo piloto do possível deslocamento da aeronave ao chegar na área de aplicação.

O piloto relatou que, em determinado momento, sentiu um afundamento da aeronave e que, na sequência, ao avistar os cabos de transmissão de energia elétrica à frente, tentou cabrar e aplicou potência. Não foi observada uma resposta efetiva da aeronave que continuou em descida, passando acima dos cabos de energia e colidindo contra o solo.

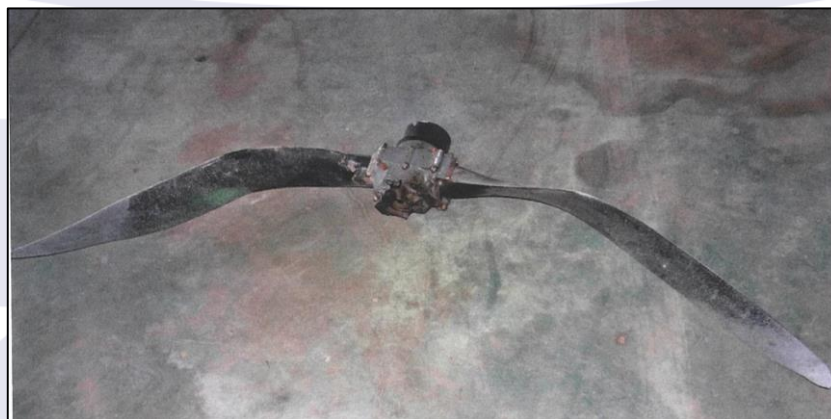
Quanto à hélice, observou-se que as pás apresentavam dobramento voltado para trás (Figura 7). Os riscos transversais vistos nas pás são indicativos de que o motor não estava parado, porém, indicam baixa potência (Figuras 8 e 9).

Figura 7 - Vista geral da hélice com as pás dobradas para trás.

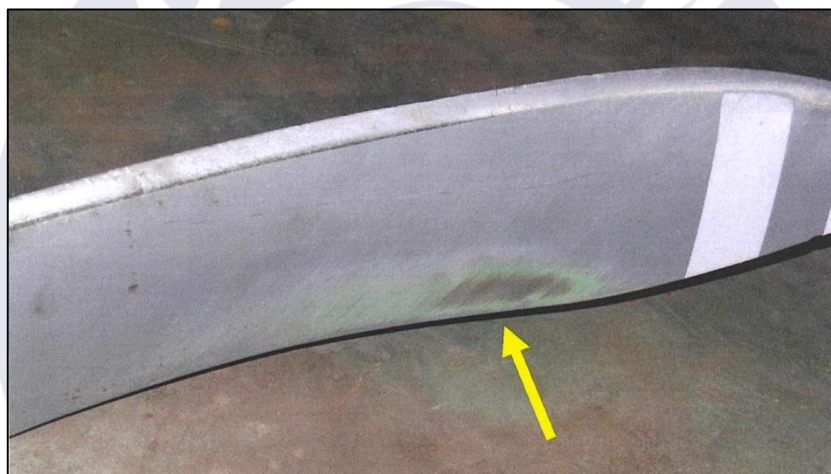
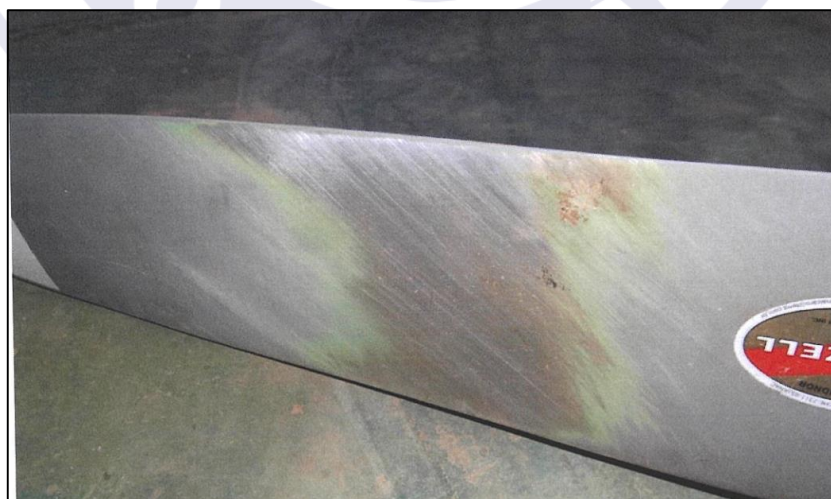
Figura 8 - Vista aproximada do risco observado em uma pá.

Figura 9 - Vista aproximada do risco observado na outra pá.

A servoinjetora foi analisada em bancada e apresentou vazão de combustível inferior ao limite mínimo especificado pelo fabricante. Isso resultava em uma mistura ar/combustível pobre e poderia afetar o desenvolvimento de potência do motor. Tal situação impossibilitaria a aeronave de manter uma razão positiva de subida, experimentando a condição de afundamento relatada pelo piloto. Essa circunstância seria agravada pela baixa altitude e pelos flapes na posição de 30°, levando à realização do pouso forçado observado na ocorrência.
