**COMANDO DA AERONÁUTICA**  
**CENTRO DE INVESTIGAÇÃO E PREVENÇÃO DE**  
**ACIDENTES AERONÁUTICOS**

**RELATÓRIO FINAL SIMPLIFICADO**

DADOS DA OCORRÊNCIA				
DATA - HORA	INVESTIGAÇÃO	SUMA Nº		
28FEV2020 - 16:30 (UTC)	SERIPA V	A-030/CENIPA/2020		
CLASSIFICAÇÃO	TIPO(S)	SUBTIPO(S)		
ACIDENTE	[FUEL] COMBUSTÍVEL	NIL		
LOCALIDADE	MUNICÍPIO	UF	COORDENADAS	
ÁREA RURAL	IVATÉ	PR	23°17'47"S	053°30'13"W

DADOS DA AERONAVE		
MATRÍCULA	FABRICANTE	MODELO
PT-GYU	EMBRAER	EMB-201A
OPERADOR	REGISTRO	OPERAÇÃO
CEAL AVIAÇÃO AGRÍCOLA LTDA.	SAE-AG	AGRÍCOLA

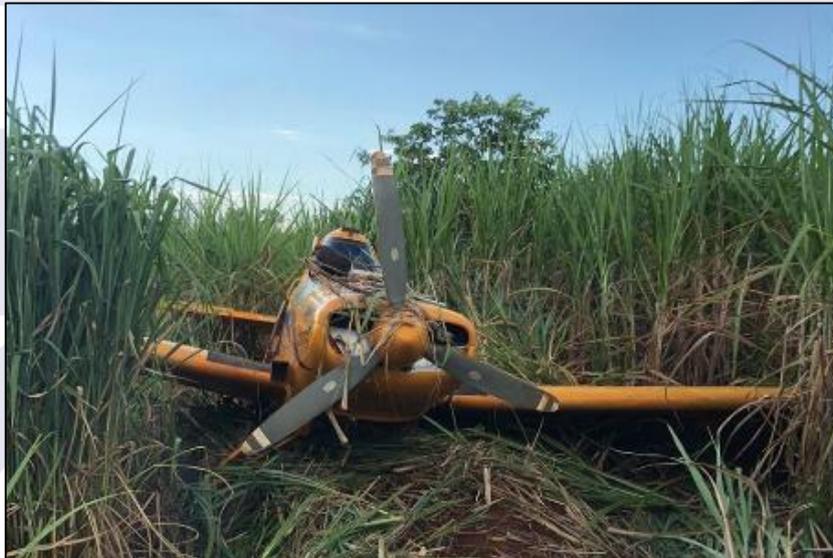
Após a decolagem, a aeronave perdeu potência e o piloto realizou um pouso de emergência em um canavial.

Figura 1 - Vista da aeronave após o pouso de emergência no canavial.

A aeronave teve danos substanciais.

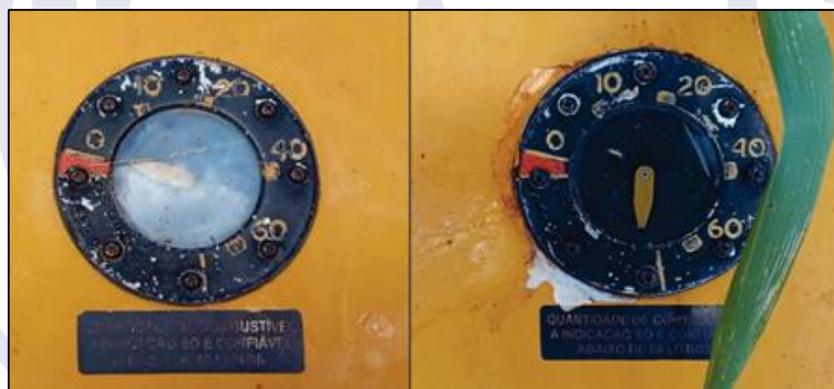
Verificou-se que, durante todo o tempo do voo, a seletora estava selecionada para o tanque da asa esquerda e que este estava com combustível residual, enquanto o tanque da asa direita possuía uma quantidade de, no mínimo, 60 litros (Figura 2).

Figura 2 - Detalhe dos indicadores de quantidade de combustível da asa esquerda e direita, respectivamente.

- l) o *checklist* não abarcava a verificação do tanque de combustível na sequência “Antes da Decolagem”;
- m) logo após a decolagem, a aeronave perdeu potência devido à falta de combustível;

Atuar junto à empresa CEAL Aviação Agrícola Ltda., a fim de que aquele operador aprimore o Sistema de Gerenciamento de Segurança Operacional (SGSO) adotado pela empresa, sobretudo no que diz respeito aos mecanismos de planejamento de voo e de supervisão gerencial das operações aeroagrícolas.
