COMANDO DA AERONÁUTICA
CENTRO DE INVESTIGAÇÃO E PREVENÇÃO DE
ACIDENTES AERONÁUTICOS

RELATÓRIO FINAL SIMPLIFICADO

DADOS DA OCORRÊNCIA			
DATA - HORA	INVESTIGAÇÃO	SUMA N°	
18FEV2022 - 14:30 (UTC)	SERIPA IV	A-024/CENIPA/2022	
CLASSIFICAÇÃO	TIPO(S)		
ACIDENTE	[SCF-PP] FALHA OU MAU FUNCIONAMENTO DO MOTOR		
LOCALIDADE	MUNICÍPIO	UF	COORDENADAS
AERÓDROMO DE DRACENA (SDDR)	DRACENA	SP	21°27'33"S 051°35'54"W

DADOS DA AERONAVE		
MATRÍCULA	FABRICANTE	MODELO
PT-GZJ	EMBRAER	EMB-201A
OPERADOR	REGISTRO	OPERAÇÃO
TERCEIRO MILÊNIO AVIAÇÃO AGRÍCOLA LTDA.	SAE-AG	AGRÍCOLA

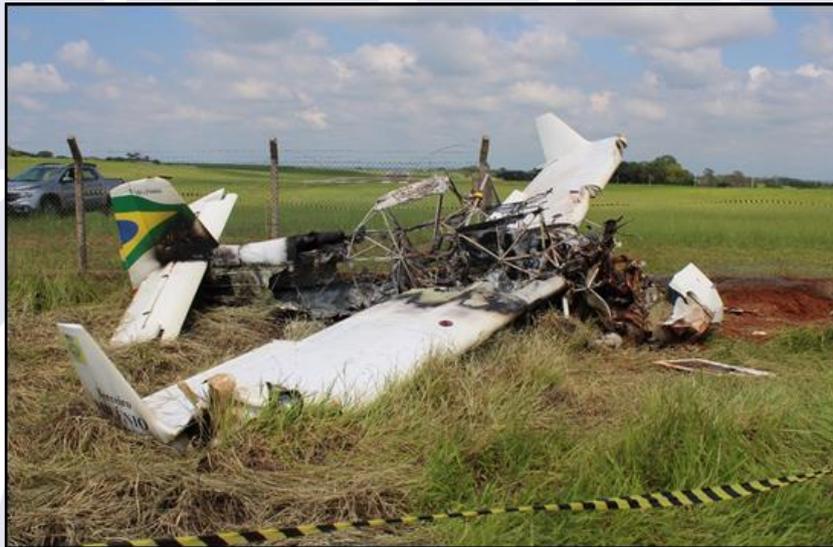
Figura 1 - Imagem da aeronave após a ocorrência.

Após a parada da aeronave, houve a deflagração de fogo que consumiu a estrutura do PT-GZJ.

A aeronave ficou destruída e o piloto sofreu lesões leves.

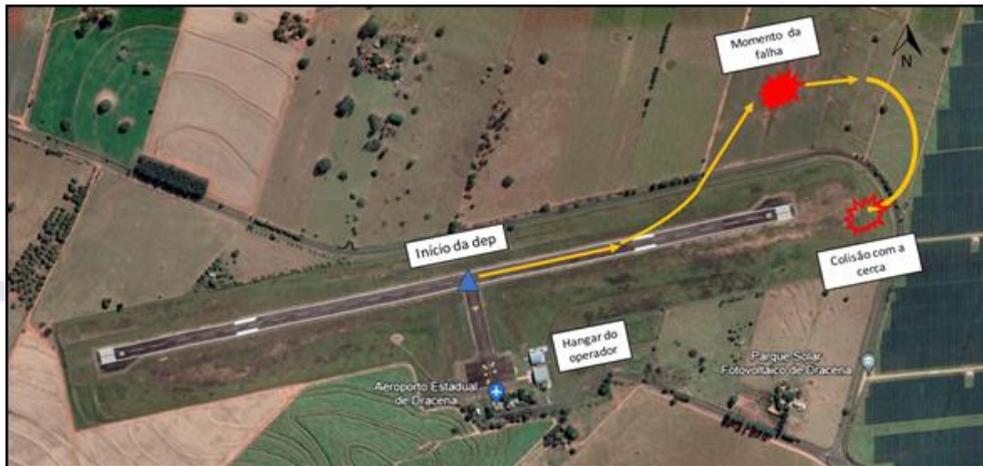
Figura 2 - Trajetória de voo descrita pela aeronave.

Depois de ter decolado e curvado à esquerda em direção ao destino, logo após o nivelamento, observadores relataram terem ouvido o som de um estampido e, em seguida, a aeronave começou a perder potência. O piloto, então, teria tentado retornar à pista com curva à direita, a fim de se enquadrar na cabeceira 27 para o pouso. Contudo, a aeronave acabou colidindo contra a cerca patrimonial da área do aeródromo, conforme representação gráfica da trajetória da aeronave ilustrada na Figura 2.

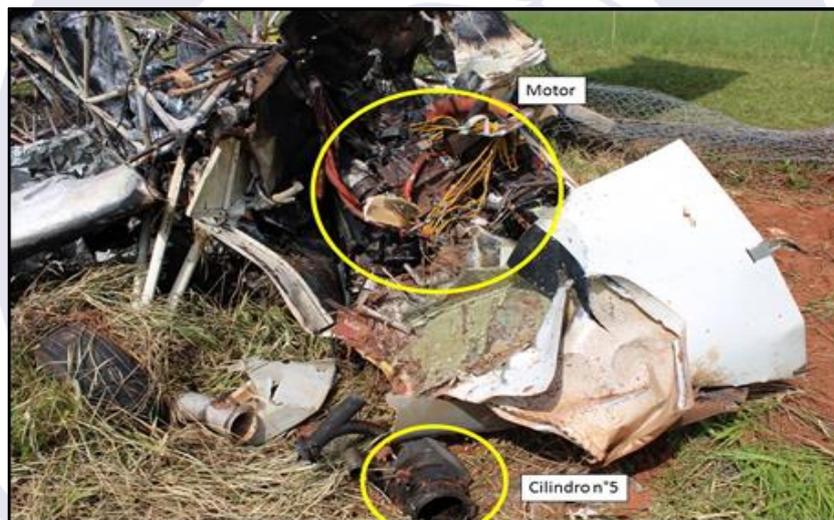
Figura 3 - Destroços do grupo motopropulsor, destacando a ausência do cilindro Nº5.

Durante a ação inicial de investigação, a Comissão de Investigação identificou a ausência de um dos cilindros (nº 5), na região do grupo motopropulsor. Ele foi identificado fora da estrutura do motor e próximo aos demais itens do conjunto. A ausência do cilindro corroborou o relato do estampido ouvido pelos observadores e também o relato da perda de potência do motor.

As análises revelaram que o motor estava com o cilindro nº 5 fora da posição antes do impacto da aeronave contra o solo e que os componentes e acessórios do motor foram danificados em função do fogo deflagrado após o acidente.

Considerando as evidências encontradas, foi possível aferir que a falha do motor do PT-GZJ ocorreu devido à perda do cilindro n° 5 durante o início da subida, após a decolagem.

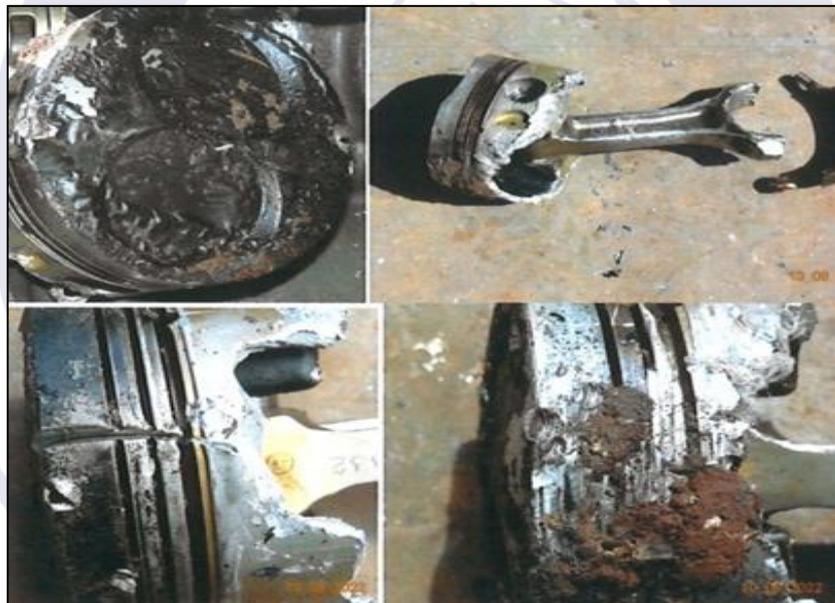
Figura 4 - Danos no pistão e biela do cilindro nº 5.

O pistão e a biela do cilindro nº 5 apresentaram diversos amassamentos, perda de material, danos e fraturas dos anéis de segmento e parafusos de biela, conforme observado na Figura 4.

Essa falha se originou pela fadiga dos seus parafusos passantes que o fixavam à semicarroca direita do motor, provocando a expulsão do cilindro e o desalinhamento do pistão, ocasionando diversos danos no pistão, biela, bloco do motor e também pode ter provocado o início de fogo que acabou por consumir a aeronave.

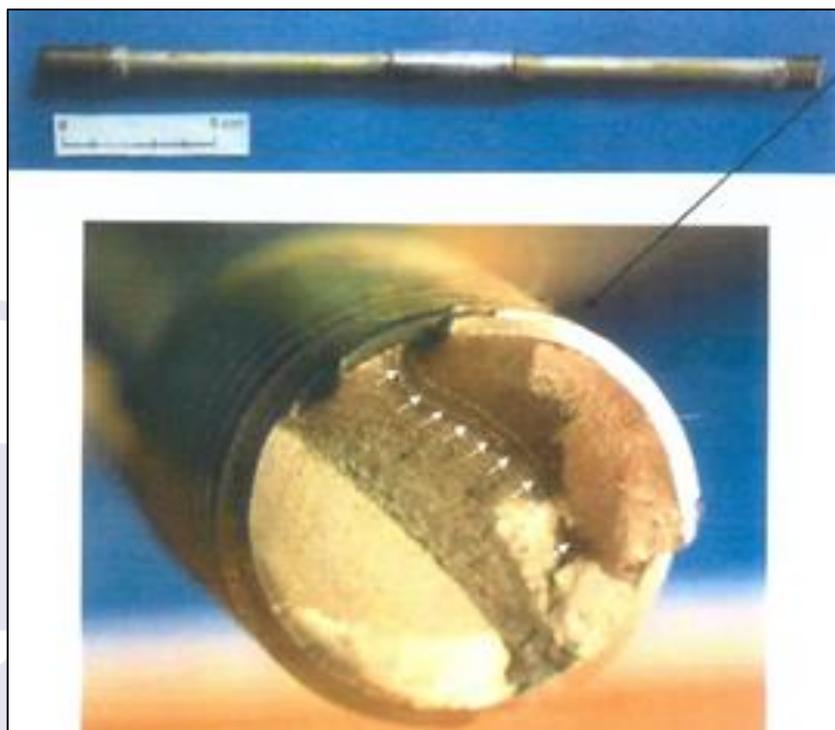
Figura 5 - Visão ampliada da fratura do prisioneiro do cilindro nº 5, com a presença de “marcas de praia” típicas de fadiga de material.

Os parafusos passantes (prisioneiros) do cilindro nº5 (PN 76220) estavam fraturados e foram encaminhados ao Laboratório de Materiais do Instituto de Aeronáutica e Espaço (IAE) para análise e identificação do mecanismo de fratura.

Os resultados das análises indicaram que o prisioneiro rompido exibiu traços característicos de falha por fadiga, com a presença de “marcas de praia”.
