COMANDO DA AERONÁUTICA
CENTRO DE INVESTIGAÇÃO E PREVENÇÃO DE
ACIDENTES AERONÁUTICOS

RELATÓRIO FINAL SIMPLIFICADO

DADOS DA OCORRÊNCIA								
DATA - HORA		INVESTIGAÇÃO		SUMA Nº				
09DEZ2022 - 10:20 (UTC)		SERIPA V		IG-143/CENIPA/2022				
CLASSIFICAÇÃO		TIPO(S)						
INCIDENTE GRAVE		[ATM/CNS] GERENCIAMENTO DE TRÁFEGO AÉREO (ATM)/SERVIÇO DE COMUNICAÇÃO NAVEGAÇÃO, OU VIGILÂNCIA (CNS)						
LOCALIDADE		MUNICÍPIO	UF	COORDENADAS				
AERÓDROMO HERCÍLIO LUZ (SBFL)		FLORIANÓPOLIS	SC	27°40'13"S	048°33'09"W			
DADOS DA AERONAVE								
MATRÍCULA		FABRICANTE			MODELO			
PT-HBF		PIPER AIRCRAFT			PA-46-500TP			
OPERADOR			REGISTRO		OPERAÇÃO			
H BREMER & FILHOS LTDA.			TPP		PRIVADA			
PESSOAS A BORDO / LESÕES / DANOS À AERONAVE								
A BORDO		LESÕES					DANOS À AERONAVE	
		Illeso	Leve	Grave	Fatal	Desconhecido		
Tripulantes	1	1	-	-	-	-	X	Nenhum
Passageiros	4	4	-	-	-	-		Leve
Total	5	5	-	-	-	-		Substancial
								Destruída
Terceiros	-	-	-	-	-	-		Desconhecido

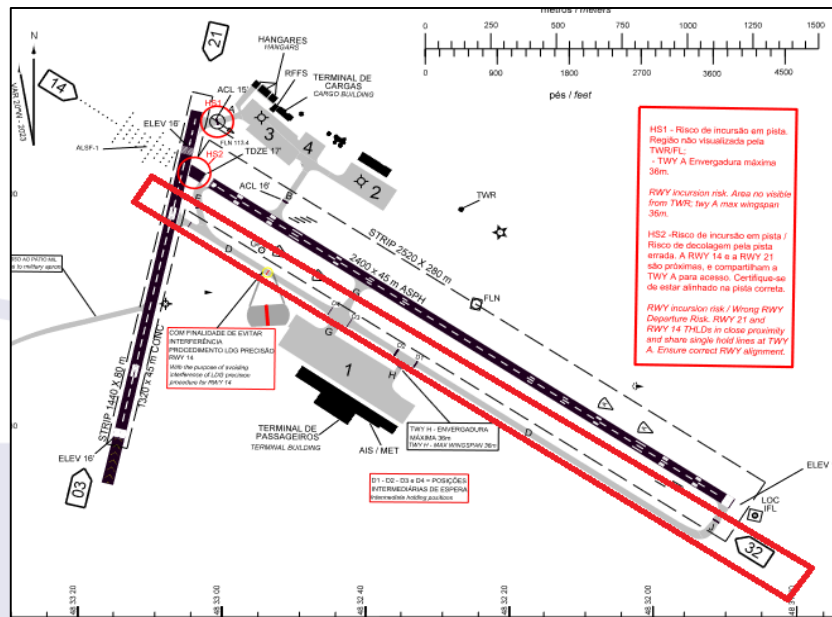
O aeródromo contava com uma *Taxiway* (D) paralela à pista principal, que se prolongava de uma cabeceira à outra, de acordo com a *Aerodrome Chart* (ADC - carta de aeródromo) de SBFL (Figura 1).

Figura 1 - Pistas de SBFL com destaque (em vermelho) para a Taxiway D. Fonte: AISWEB.

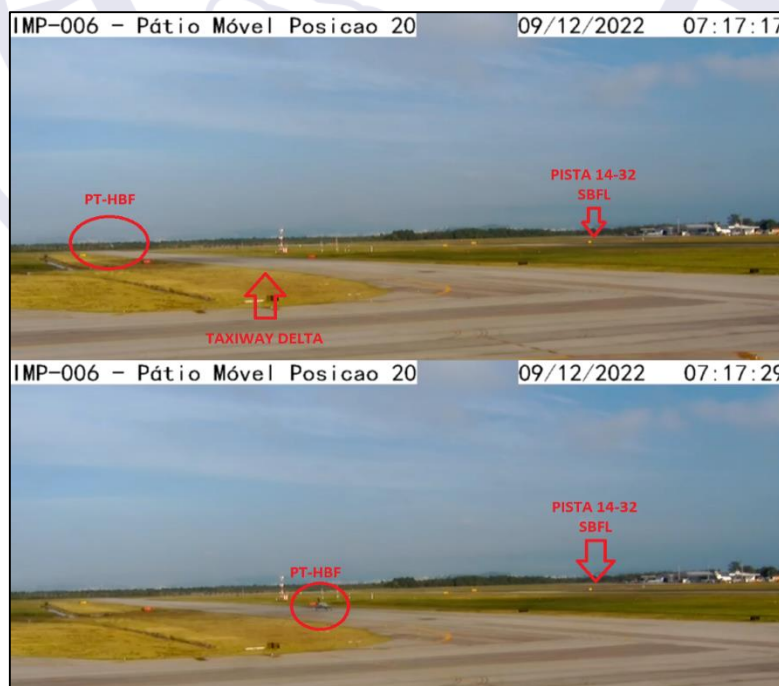
A aeronave realizou o pouso na Taxiway D, paralela à pista 14, sem anormalidades adicionais (Figura 2).

Figura 2 - PT-HBF realizando o pouso na Taxiway D de SBFL.

O PIC informou que, durante a aproximação visual para pouso, ocorreu o ofuscamento de sua visão pela posição do sol naquele horário, diminuindo a sua consciência situacional e dificultando o enquadramento adequado.

O piloto relatou, ainda, que, somente durante a execução do *flare* observou tratar-se da *Taxiway* D, e que ele julgou não mais possível realizar a arremetida.

Avaliar a pertinência de revisar a ICA 100-37 - “Serviços de Tráfego”, com o fito de acrescentar orientações claras aos controladores de tráfego aéreo no sentido de instruir adequadamente as aeronaves que estejam se aproximando para áreas diferentes daquelas designadas para pouso a executarem uma arremetida ou procedimento de aproximação perdida, a exemplo do que trata a publicação para os temas de incursão e/ou presença de obstáculos na pista.

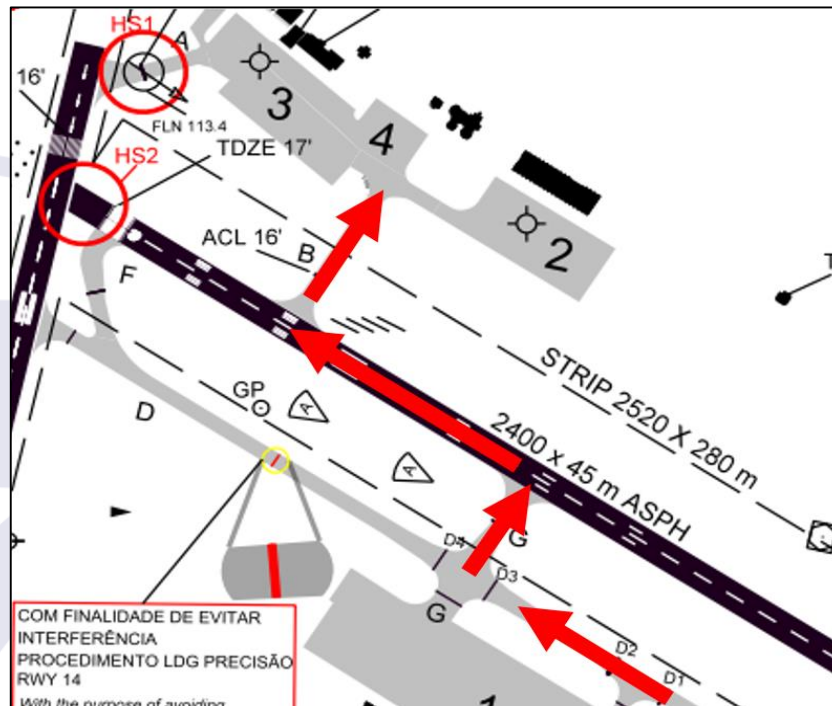
Após toque e parada total, foi autorizada a realização de um *backtrack* para que o PT-HBF prosseguisse utilizando a *taxiway* G, a pista principal e a *Taxiway* B até o pátio de estacionamento número 3 (Figura 3).

Figura 3 - Deslocamento em solo realizado pela aeronave após o pouso.
