**COMANDO DA AERONÁUTICA**  
**CENTRO DE INVESTIGAÇÃO E PREVENÇÃO DE**  
**ACIDENTES AERONÁUTICOS**

**RELATÓRIO FINAL**  
**A-070/CENIPA/2022**

| <b>AERONAVE:</b> | <b>PT-HMD</b> |
| <b>MODELO:</b> | <b>HB-350B</b> |

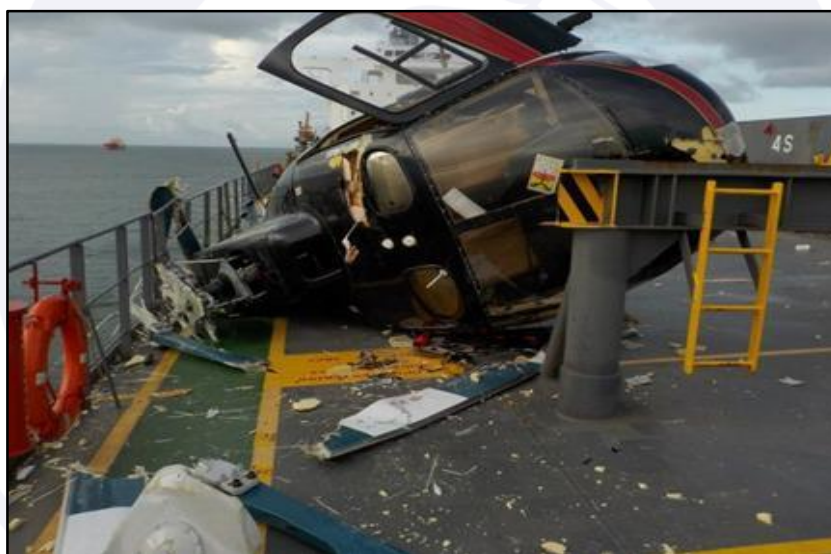
Figura 1 - Aeronave PT-HMD após o acidente.

A aeronave teve danos substanciais. Houve separação da cauda com a destruição das pás do rotor de cauda, além do seccionamento de parte do esquí esquerdo. Também foi observada torção do *tail boom* e exposição com deformação do eixo de acionamento do rotor de cauda.

Houve também danos na transmissão e destruição das pás do rotor principal. A porta direita teve seu *plexiglass* quebrado e houve danos na parte frontal esquerda do teto.

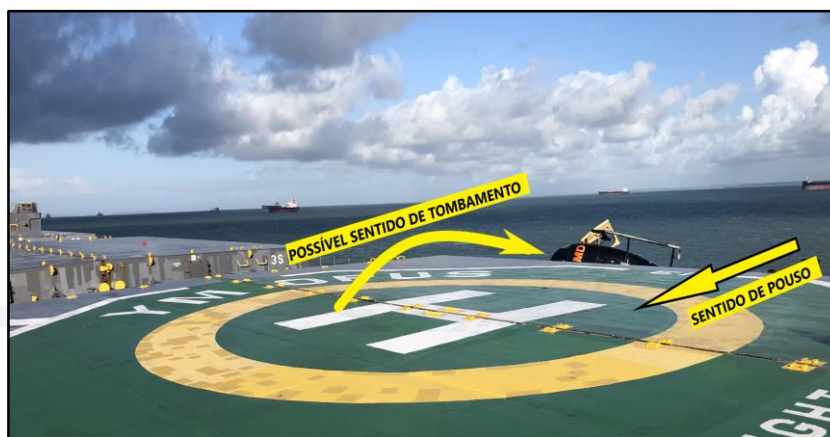
Segundo relatos, a aeronave se aproximou pela lateral direita do navio, o qual estava com a proa para a costa de São Luís, MA. A fuselagem do helicóptero estava tombada para a direita, parada na proa 130º, no limite do guarda-corpo direito do Navio Graneleiro YM OPUS.

Tais evidências sugerem que, durante a perda de controle, a aeronave girou para a direita, tombando nesse mesmo sentido e caindo do helideque (Figura 2).

Figura 2 - Sentido de pouso e possível sentido de tombamento.

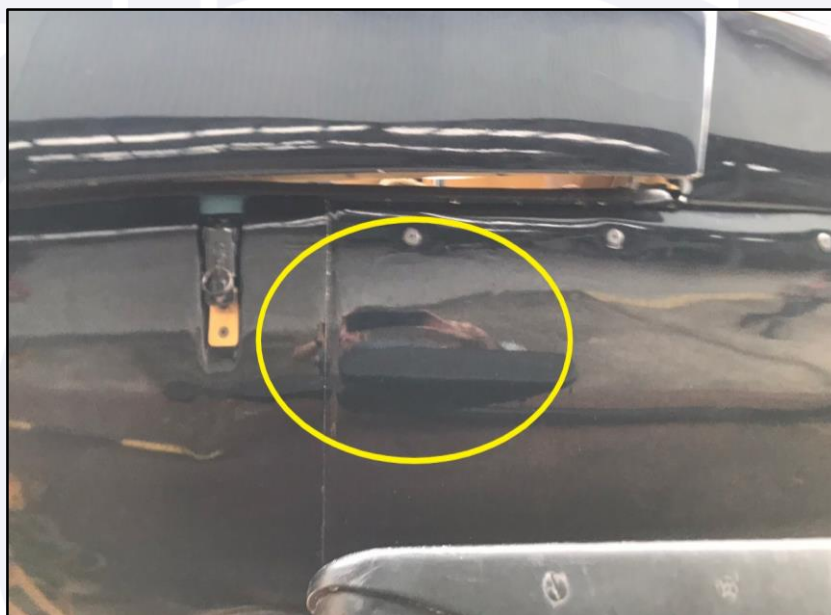
Havia pequenos amassamentos localizados na fuselagem, abaixo da porta esquerda da cabine da aeronave (Figura 3).

Figura 3 - Amassamentos concentrados na fuselagem abaixo da porta esquerda.

Além disso, marcas e amassados foram encontrados na fuselagem esquerda abaixo da porta. Esses danos podem ter sido causados por colisões repetidas da fivela do cinto contra a fuselagem do helicóptero, devido à ação do vento relativo promovida pelo deslocamento após a decolagem do Navio Graneleiro SM GEMINI 2.

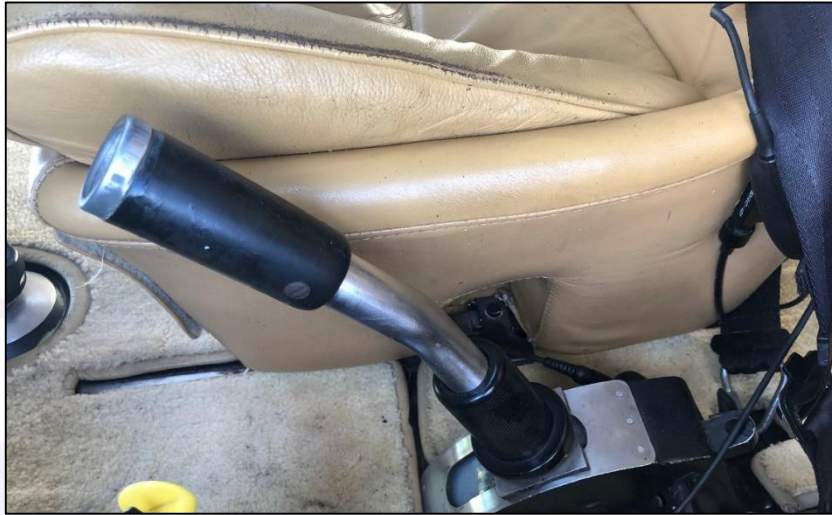
O comando do passo coletivo se encontrava destravado e totalmente para cima. O comando do cíclico se encontrava com a fricção apertada em sua totalidade (Figura 4).

Figura 4 - Comando do passo coletivo todo para cima.

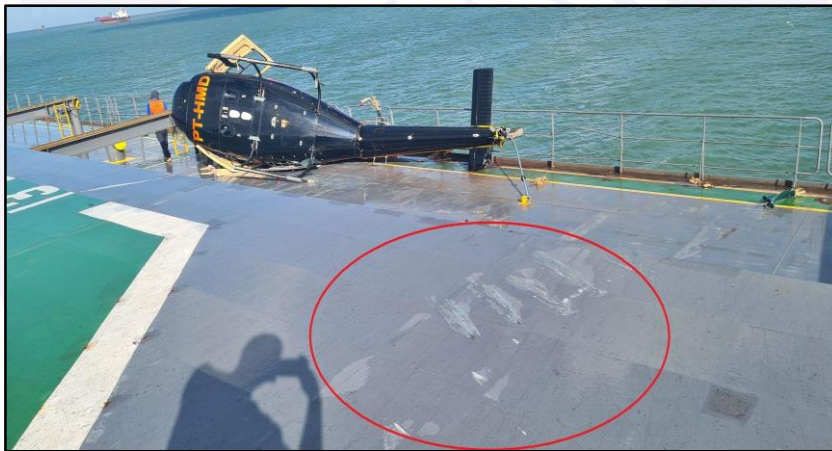
Havia marcas e arranhões no helideque causados pelo arrastamento do esqui direito do helicóptero no sentido em que se encontrava a fuselagem da aeronave. Ainda, havia evidências de toques do rotor de cauda nessa superfície (Figura 5).

Figura 5 - Marcas de contato do rotor de cauda no helideque.

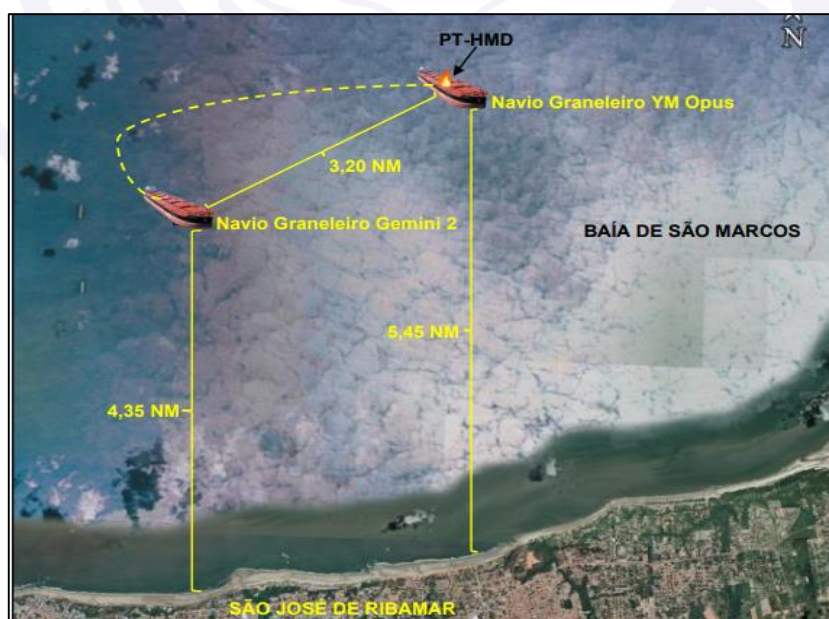
Ainda assim, informou que não descartou a possibilidade de haver falha mecânica e decidiu realizar um pouso de precaução no Navio Graneleiro YM OPUS (Figura 6).

Figura 6 - Croqui da posição dos navios Graneleiros SM GEMINI 2 e YM OPUS.  
Fonte: adaptado Google Earth.

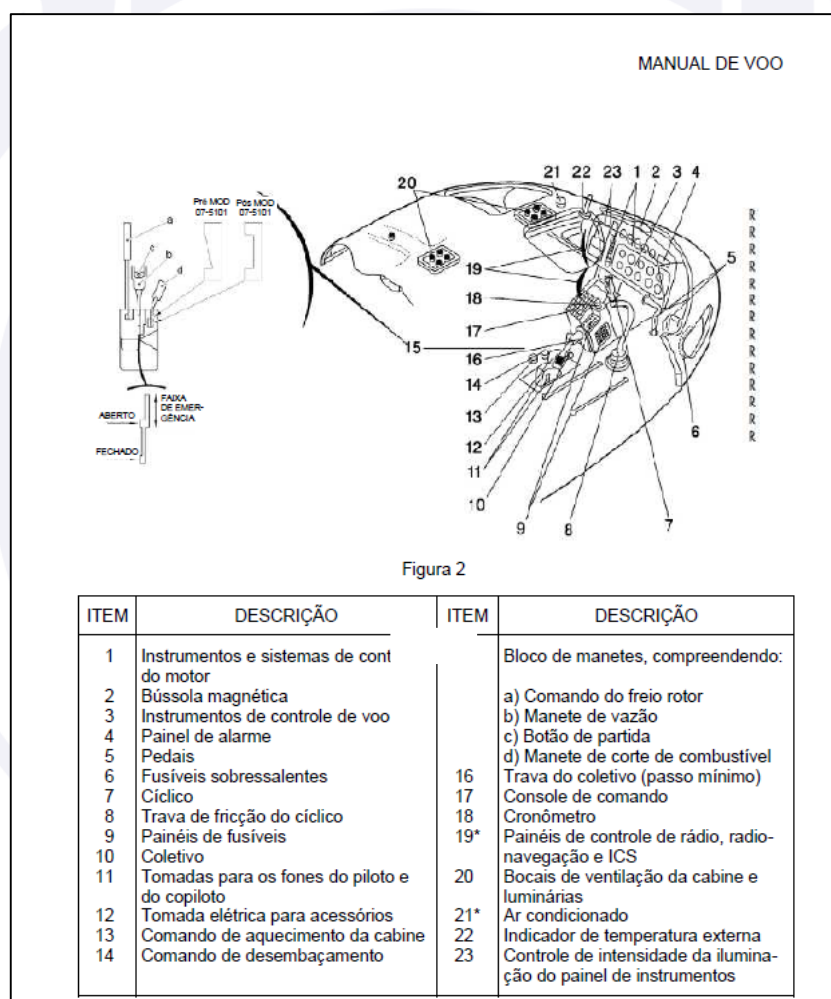
Cabe frisar que ambos os comandos descritos acima possuíam travas específicas. O manual de voo do helicóptero HB-350B, em sua seção 4.1 - “Procedimentos Operacionais”, apresentava a localização no posto de pilotagem dos comandos coletivo e cíclico e suas respectivas travas conforme indicavam os itens 7, 8, 10 e 16 da Figura 9.

Figura 9 - Desenho esquemático do posto de pilotagem.
