**COMANDO DA AERONÁUTICA**  
**CENTRO DE INVESTIGAÇÃO E PREVENÇÃO DE**  
**ACIDENTES AERONÁUTICOS**

**RELATÓRIO FINAL**  
**A-091/CENIPA/2013**

<b>OCORRÊNCIA:</b>	<b>ACIDENTE</b>
<b>AERONAVE:</b>	<b>PT-HML</b>
<b>MODELO:</b>	<b>HB-350B</b>
<b>DATA:</b>	<b>08MAIO2013</b>

O presente Relatório Final refere-se ao acidente com a aeronave PT-HML, modelo HB-350B, ocorrido em 08MAIO2013, classificado como “[LOC-I] Perda de controle em voo”.

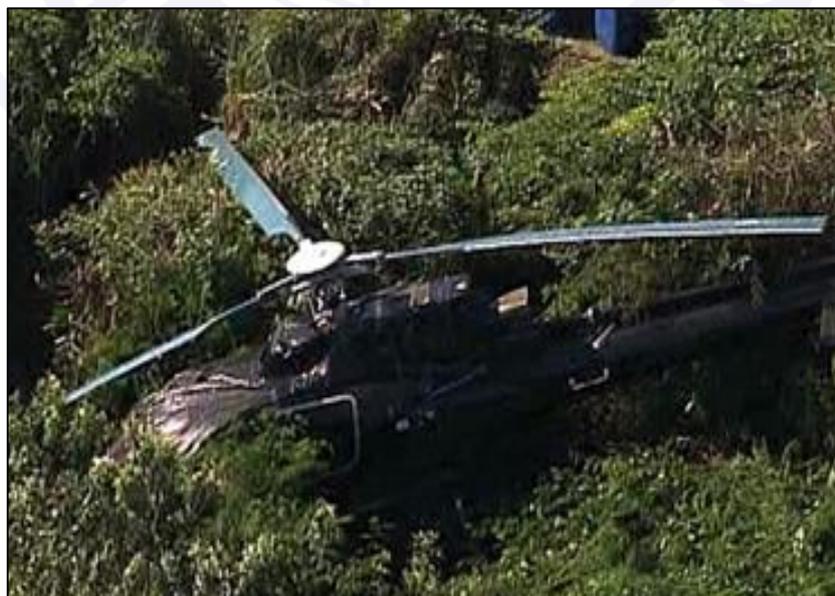
A aeronave teve danos substanciais no rotor principal, cone de cauda, rotor de cauda, perfurações nas carenagens inferiores e enrugamento do cone de cauda (Figuras 1 e 2).

Figura 1 - Vista geral da aeronave após o impacto.

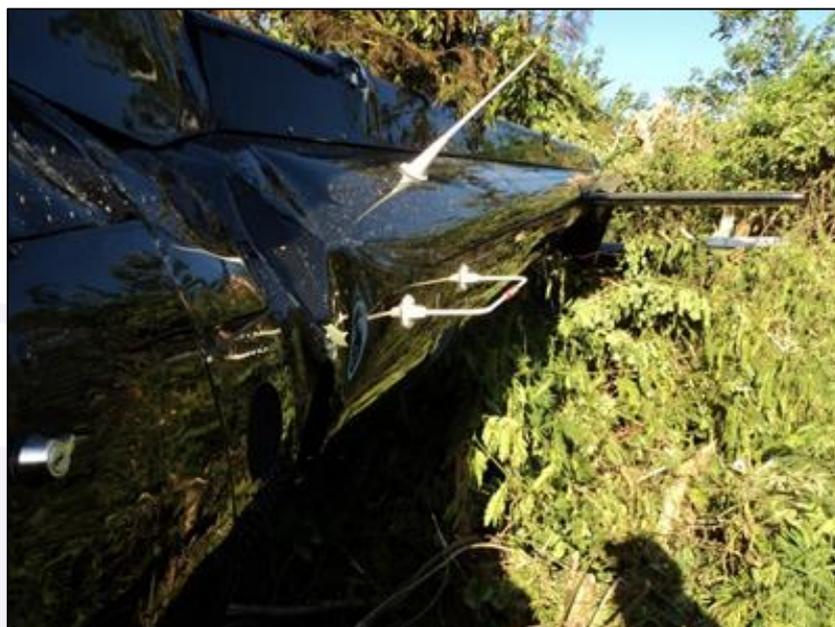
Figura 2 - Vista do cone de cauda enrugado.

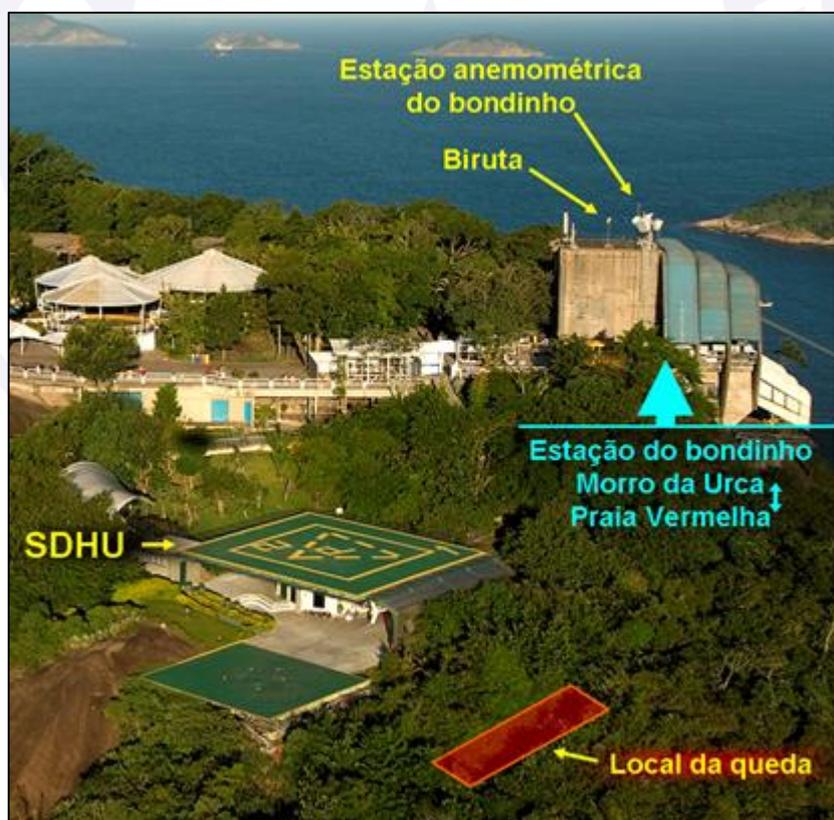
Contudo, a sua localização estava abrigada de ventos provenientes do sul, em função de um conjunto de antenas próximas à estação anemométrica do bondinho (Figura 3).

Figura 3 - Vista do local do heliponto e do local da ocorrência.

Porém, um vento com direção proveniente do sul, pode ter sido influenciado pelas antenas instaladas nas proximidades da biruta, interferindo na informação precisa de direção e intensidade ao piloto.

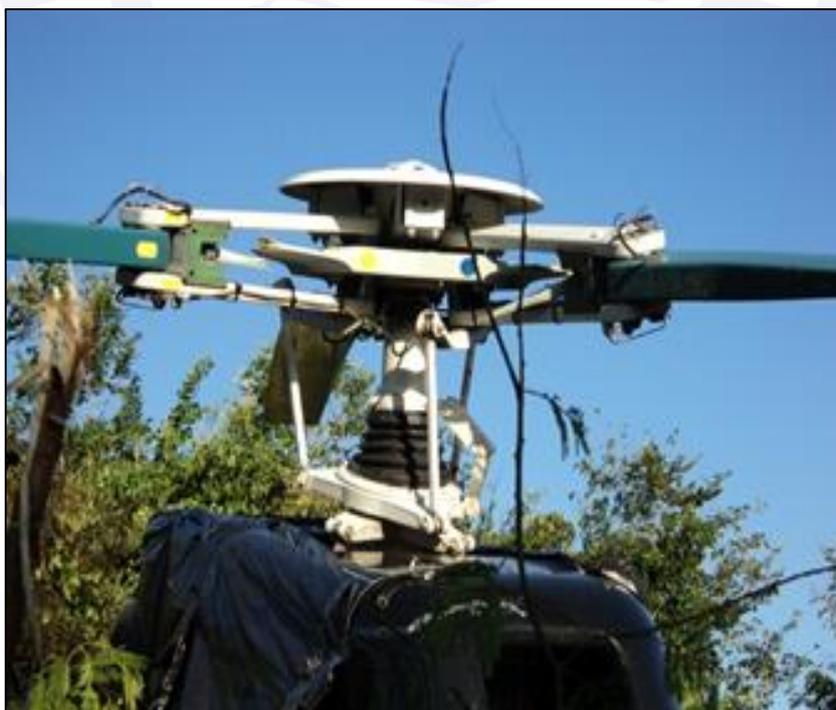
Os danos observados no rotor principal e nos bordos de fuga das pás eram típicos de um motor que desenvolvia potência e de aplicação de coletivo no momento do impacto.

Figura 4 - Danos na cabeça do rotor principal.

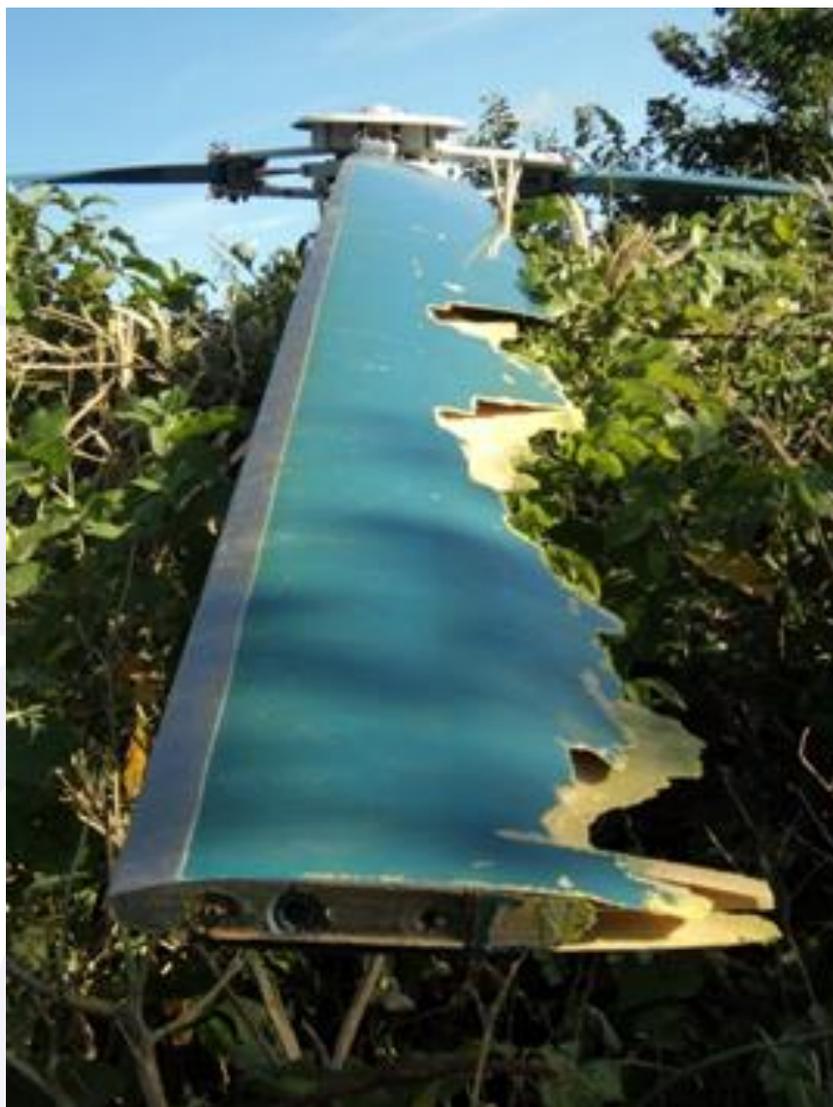
Figura 5 - Pá do rotor principal quebrada no bordo de fuga.

Essa hipótese é corroborada pelos danos no bordo de fuga das pás do rotor principal e pela trajetória final à esquerda percorrida pela aeronave até o impacto sobre a área de mata, à esquerda do heliponto.

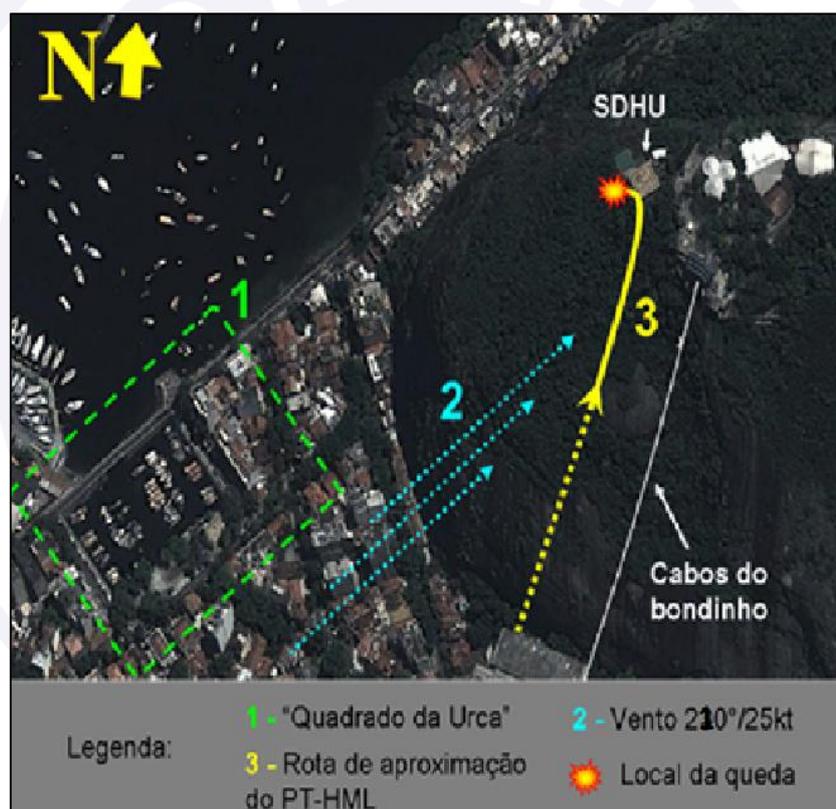
A Figura 6, abaixo, demonstra a trajetória executada pela aeronave na aproximação para pouso no heliponto, com forte vento de cauda ao longo da manobra. Um forte vento de cauda pode ser uma das condições de gatilho para o estol de vórtice.

Figura 6 - Trajetória da aeronave até o impacto.
