COMANDO DA AERONÁUTICA
CENTRO DE INVESTIGAÇÃO E PREVENÇÃO DE
ACIDENTES AERONÁUTICOS

RELATÓRIO FINAL
A-587/CENIPA/2016

OCORRÊNCIA:	ACIDENTE
AERONAVE:	PT-HOL
MODELO:	R22
DATA:	11JUL2012

O presente Relatório Final refere-se ao acidente com a aeronave PT-HOL, modelo R22, ocorrido em 11JUL2012, classificado como “falha de sistema / componente”.

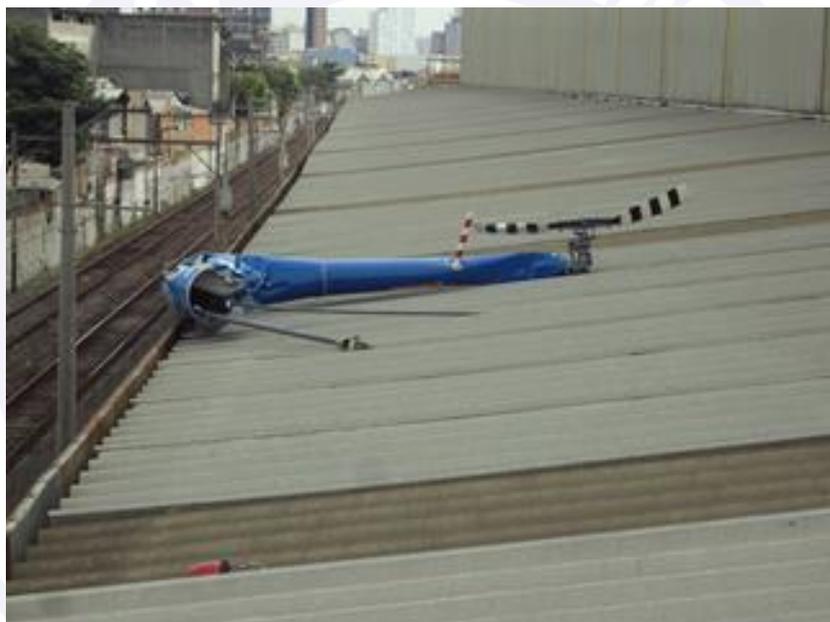
O impacto deu-se no telhado do galpão de uma empresa que armazenava grandes rolos de bobinas industriais. Houve seccionamento da cauda (*tail boom*), sendo que esta permaneceu sobre uma parte mais baixa do telhado (Figura 1).

Figura 1 - Cone de cauda sobre o telhado/posição pós-impacto.

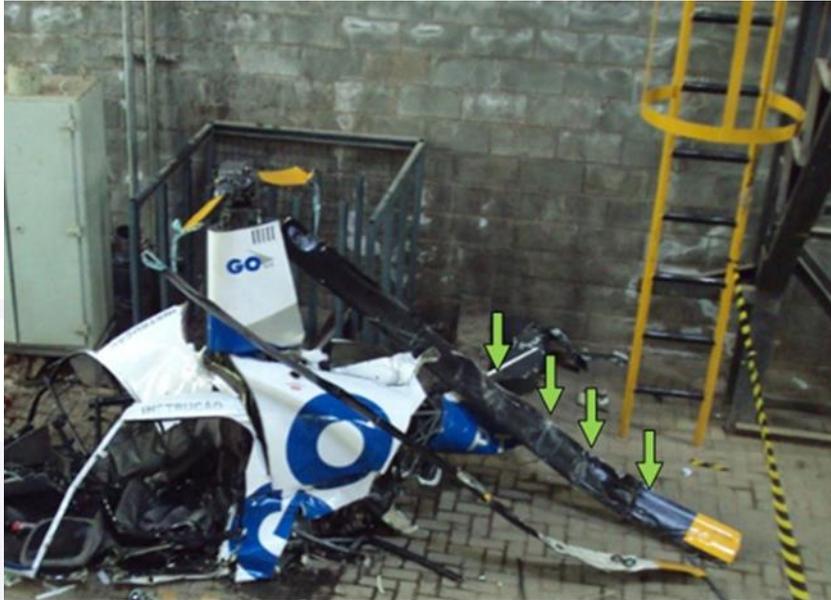
O telhado foi rompido em uma pequena área. As pás do rotor principal tiveram danos característicos de “enrugamento”. Foram também encontrados riscos e arranhões longitudinais nas pás, bem como ausência de danos nos bordos de ataque, além de fratura das pás próximo à cabeça do rotor principal.

O impacto da fuselagem contra o solo promoveu danos estruturais. A transmissão principal, acessórios do motor, tanques de combustível e o restante da fuselagem foram destruídos. Houve derramamento de combustível no local (Figura 2).

Figura 2 - Aspecto da fuselagem, após remoção das vítimas, com detalhe para os danos nas pás do rotor principal, sob a forma de “enrugamentos”.

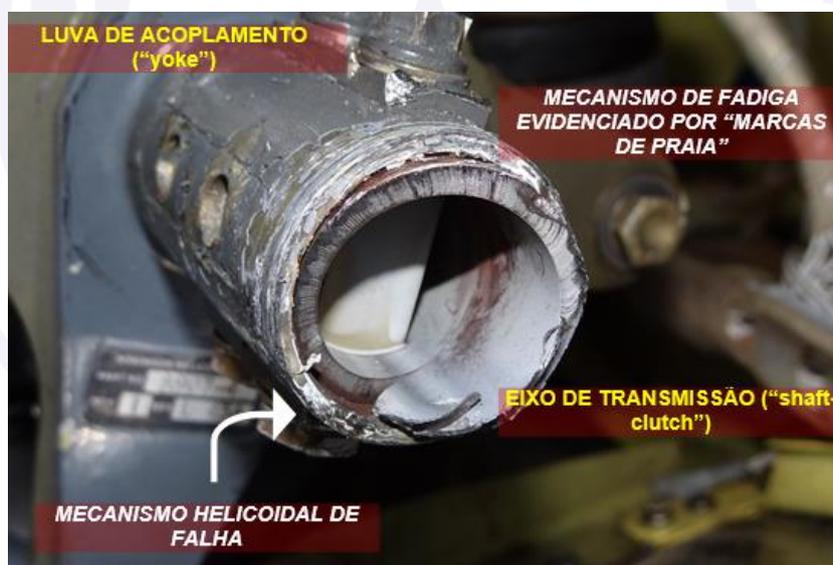
O eixo dianteiro, localizado entre a polia superior e a Caixa de Transmissão Principal (CTP), apresentava uma fratura em um ângulo de 45°, próxima à luva e à flange que conectavam o referido eixo à CTP (Figura 3).

Figura 3 - Detalhe da formação da trinca em sentido helicoidal, no eixo de transmissão.

Foi observado o citado rompimento, no eixo de transmissão de potência, *Part Number* - PN A166-1, por mecanismo de fadiga, iniciado por corrosão no furo de fixação do eixo de transmissão à luva de acoplamento, PN A907-4 (*yoke*) pelo lado da caixa de engrenagens.

A trinca veio a progredir de forma helicoidal, no eixo e, quando a mesma atingiu a extremidade do *yoke* deu-se a falha catastrófica do conjunto. Isto provocou a interrupção da transmissão de potência do motor para a caixa de engrenagens.

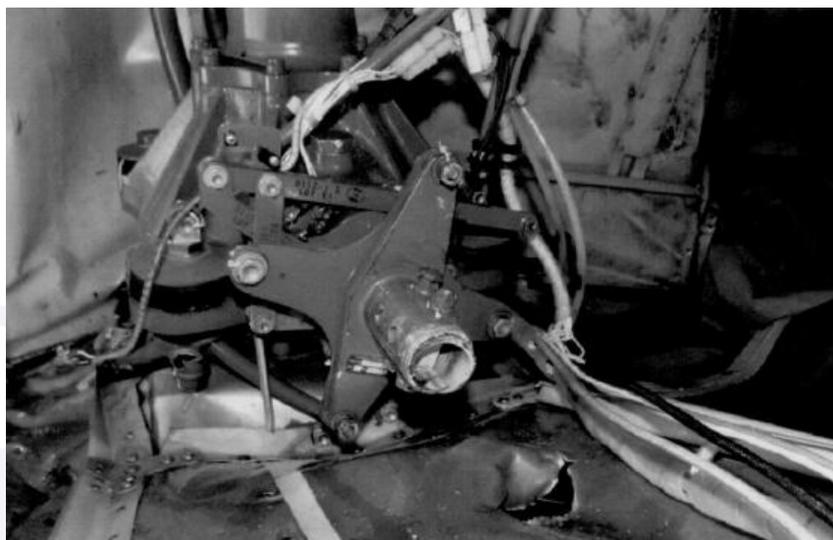
A referida luva (yoke), Figura 4, aparentemente encontrava-se com fixação adequada ao eixo, sendo previsto o ajuste através de dois parafusos mais um bloco, acompanhados de "porcas-trava". Ainda, na parede de fogo abaixo da região fraturada do eixo, havia uma mossa com um rasgo. O eixo e os demais componentes da região fraturada também foram submetidos a uma análise técnica do DCTA.

Figura 4 - Vista geral do Yoke, ainda montado na caixa de engrenagens.

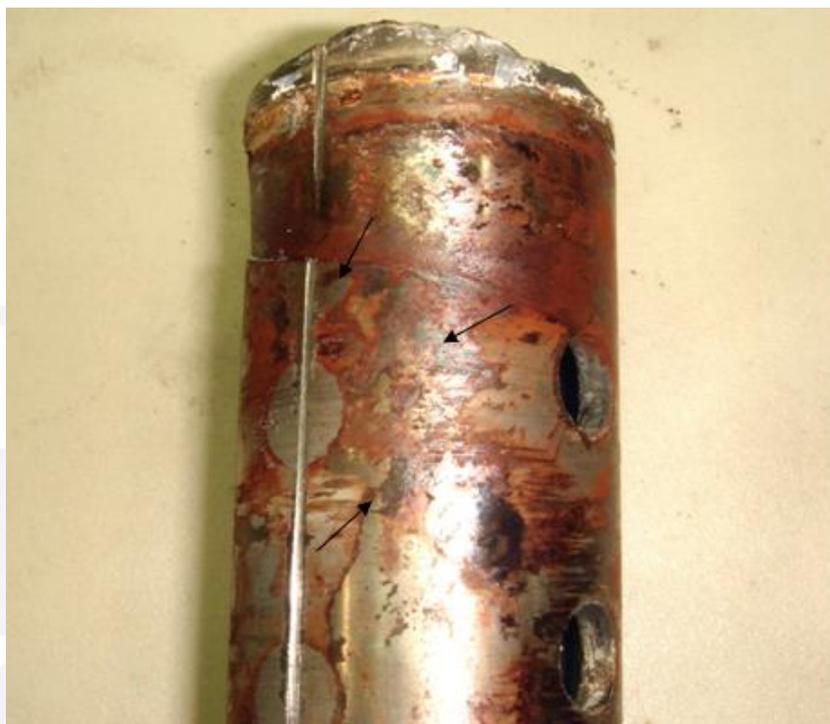
Ainda, outro relatório do DCTA, apontou tal conclusão, também baseada no fato de que não foi verificado vestígio de produto aplicado entre eixo e luva: (Figura 5)

As análises realizadas indicaram que a falha do eixo de transmissão de potência ocorreu por um processo de fadiga iniciado em um dos furos de fixação do eixo com o acoplamento para a CTP. A iniciação do processo foi facilitada pela ocorrência de corrosão. Não foi observada nenhuma proteção nas superfícies de contato entre as peças para evitar a ocorrência de corrosão.

Figura 5 - Marcas de roçamento (*fretting*) no eixo de transmissão de potência fraturado, sem vestígio de produto aplicado para proteção.

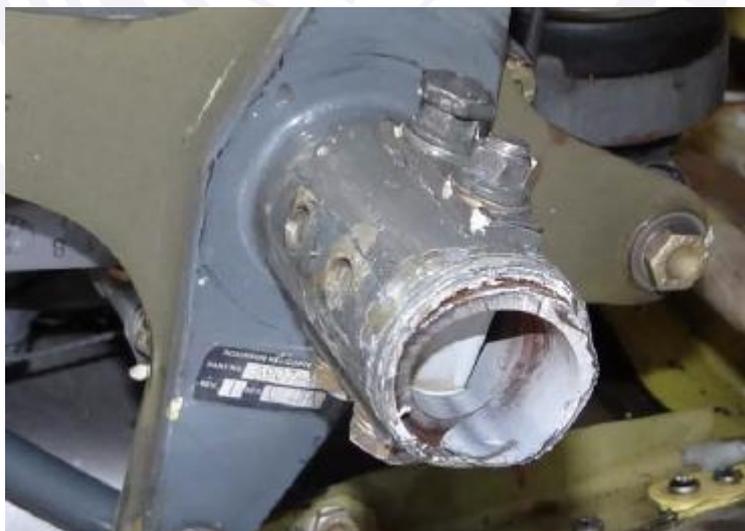
Exames visuais realizados no conjunto yoke-eixo de transmissão de potência recebido indicaram que os procedimentos do manual não foram cumpridos.

A Figura 7 mostra o conjunto ainda montado, após a fratura, indicando que o item 5 do procedimento de selagem do conjunto não foi realizado com *primer*.

Figura 7 - Aspecto geral do conjunto yoke-eixo de transmissão de potência recebido.

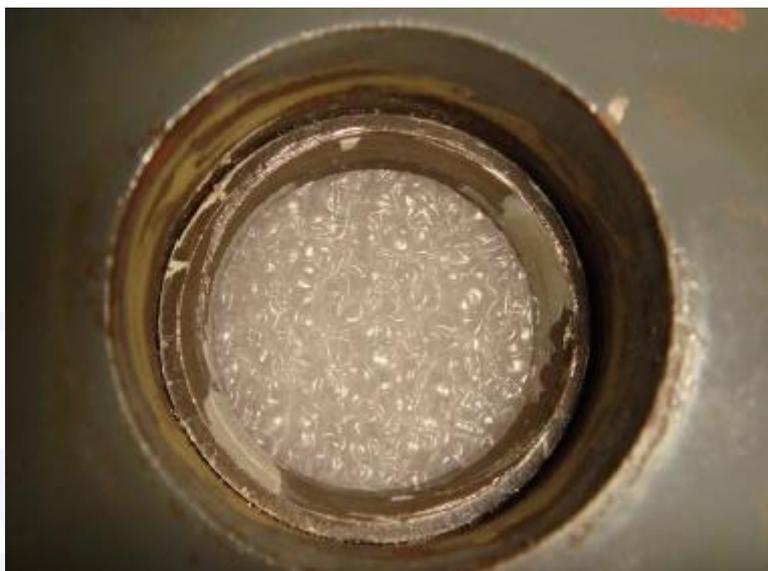
A Figura 8 mostra a vista de trás do conjunto indicando que, também não houve a selagem da junção eixo-yoke com o *primer*.

Figura 8 - Vista de trás do conjunto do conjunto yoke - eixo de transmissão. Nota-se que não houve a selagem com *primer*

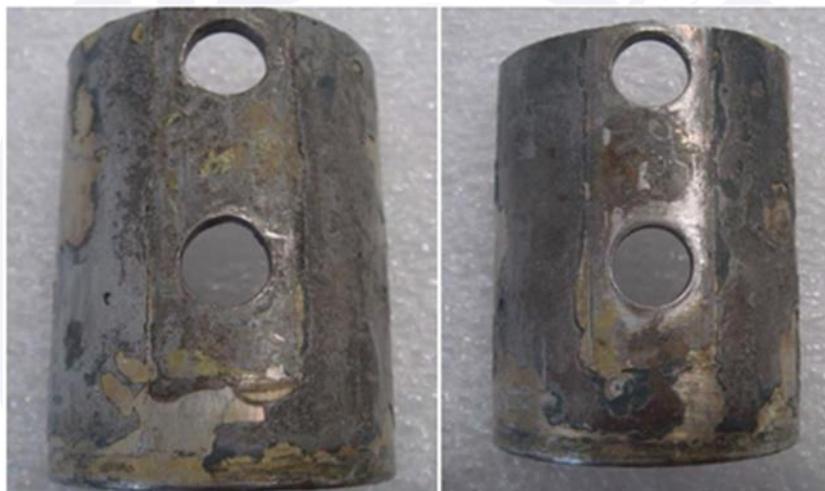
A Figura 9 mostra as regiões de fixação dos blocos de suporte, após a retirada dos mesmos, indicando que na região da interface do eixo com os blocos não houve a retirada da tinta do eixo.

Figura 9 - Aspecto das regiões do eixo onde são colocados os blocos de suporte externos. Nota-se que não foi retirada a tinta da região de assentamento dos blocos.

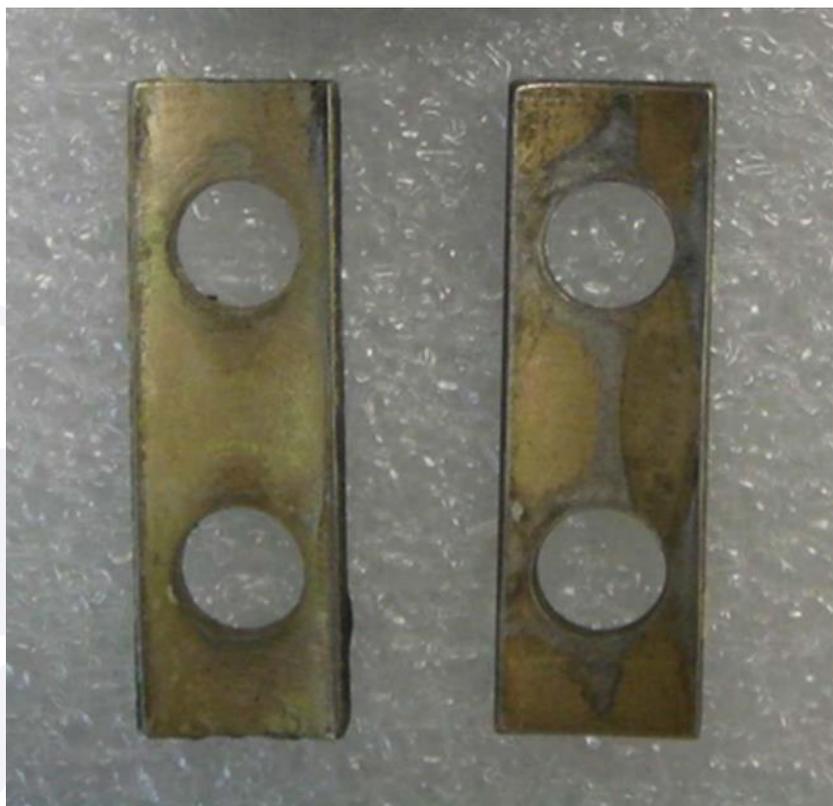
Os blocos foram aparafusados por sobre a tinta e não sobre o *primer* recomendado. A Figura 10 mostra que não houve a aplicação do *primer* nas superfícies de contato dos blocos de suporte. Desse modo, não foram realizados os itens 1 e 4 do procedimento de instalação.

Figura 10 - Aspecto das regiões de assentamento no eixo dos blocos de suporte externos. Nota-se que não há presença de *primer*.

o não cumprimento dos itens 1, 4 e 5 das instruções de instalação do manual de manutenção facilitaram a ocorrência de *fretting* (roçamento) e corrosão, que levaram à falha do eixo por fadiga.

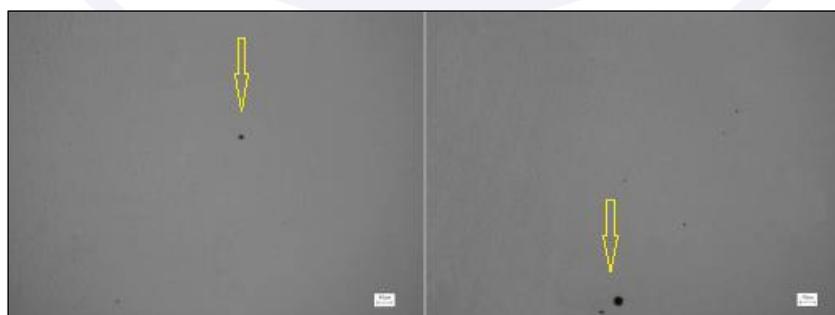
A verificação do nível de inclusões foi realizada por análise de imagem em uma área próxima à fratura, sendo verificada a presença de inclusões globulares do tipo D acima da largura máxima permitida pela norma ASTM E45, que é de $13\mu\text{m}$. Foram observadas doze inclusões do tipo D com larguras entre $13,68\mu\text{m}$ e $27,98\mu\text{m}$, como as mostradas na Figura 11.

Figura 11 - Aspecto de dois dos campos observados, com inclusão globular com $13,68\mu\text{m}$ e com $27,98\mu\text{m}$ de largura.

Ainda de acordo com o relatório, os resultados obtidos na avaliação do material do eixo não indicaram que o mesmo tenha influenciado no processo de fratura, apesar da presença de algumas inclusões acima do tamanho máximo indicado pela norma.

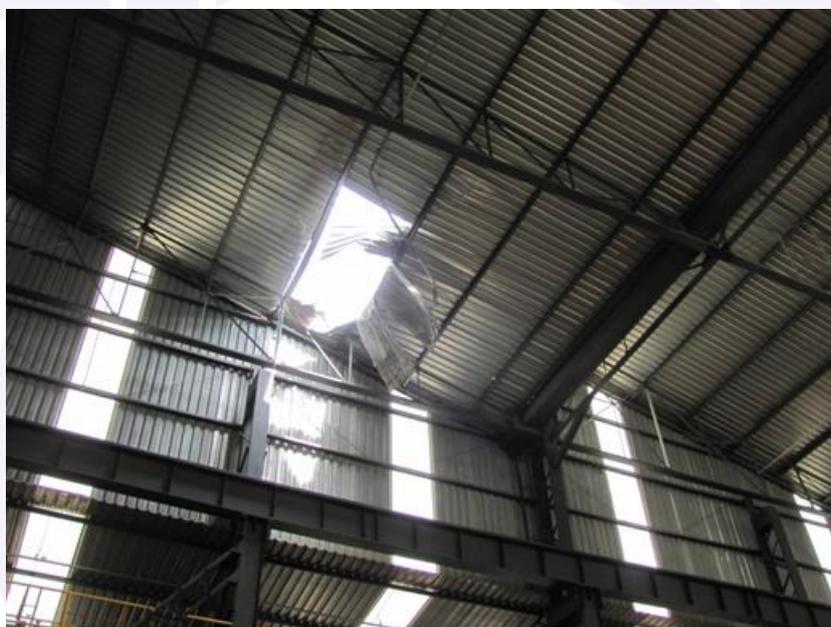
O helicóptero colidiu o cone de cauda, praticamente em sua raiz, contra a estrutura lateral do telhado de um grande armazém de bobinas de aço. A estrutura metálica do teto desta edificação não suportou o peso do restante do aparelho. Considerando o sentido da aproximação, havia um pátio de manobras de viaturas após o armazém, este livre de obstáculos (Figura 18).

Figura 19 - Aspecto do telhado do galpão, sendo visível a porção sem cobertura, por onde a fuselagem do PT-HOL adentrou.

As evidências encontradas no rotor principal e no rotor de cauda, bem como os danos sofridos pelo telhado do galpão indicaram que os rotores estavam com baixa rotação e a aeronave com pouco deslocamento à frente, ou seja, velocidade reduzida.

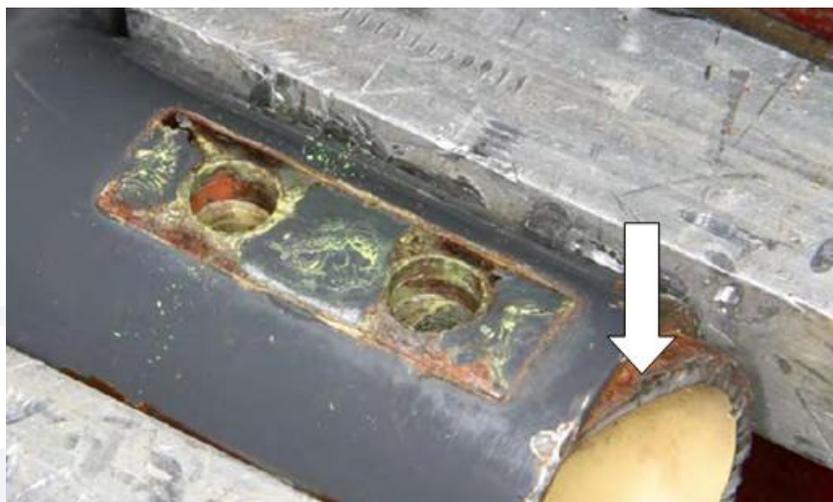
A Comissão teve acesso a relatórios de acidentes de R-22 na Austrália, semelhantes ao ocorrido com o PT-HOL, a saber: VH-HFP, em 1992, VH-UXF, em 2003, e VH-HXU, em 2005. Em todas as ocorrências, ocorreu falha no *clutch shaft*, a perda de conexão do conjunto “luva-eixo” em estudo, tendo a falta de uso de produto específico ou mesmo o uso de produto não adequado na área de contato como fator contribuinte, em duas dessas três ocorrências (Figura 20).

Figura 20 - Detalhe dos PN Yoke e Shaft-Clutch, do R-22 VH-UXF, com mecanismo de fratura helicoidal, onde não foi aplicado produto previsto entre os itens, como também ocorreu a montagem dos mesmos com pintura original. Fonte: Relatório 200304074, da *Australian Government – Civil Aviation Safety Authority*
