**COMANDO DA AERONÁUTICA**  
**CENTRO DE INVESTIGAÇÃO E PREVENÇÃO DE**  
**ACIDENTES AERONÁUTICOS**

**RELATÓRIO FINAL SIMPLIFICADO**

DADOS DA OCORRÊNCIA					
DATA - HORA		INVESTIGAÇÃO		SUMA Nº	
09MAI2013 - 16:40 (UTC)		SERIPA IV		A-095/CENIPA/2013	
CLASSIFICAÇÃO		TIPO(S)		SUBTIPO(S)	
ACIDENTE		[LOC-I] PERDA DE CONTROLE EM VOO		NIL	
LOCALIDADE		MUNICÍPIO		UF	COORDENADAS
PARQUE ECOLÓGICO DO TIETÊ		GUARULHOS		SP	23°28'32"S 046°30'20"W

DADOS DA AERONAVE		
MATRÍCULA	FABRICANTE	MODELO
PT-HPK	ROBINSON HELICOPTER	R22 BETA
OPERADOR		REGISTRO
JR HELICOPTEROS ESC. DE AVIAÇÃO CIVIL LTDA.		PRI
		OPERAÇÃO
		INSTRUÇÃO

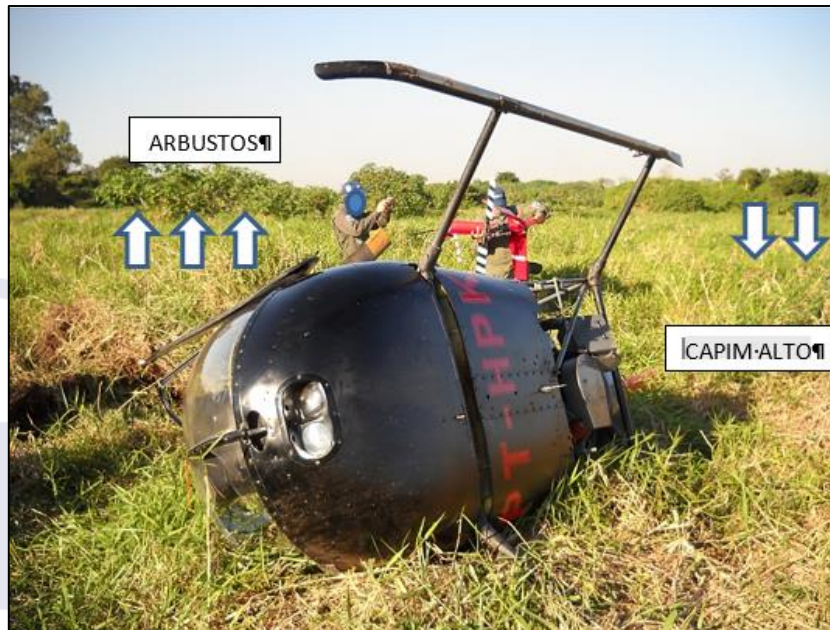
A equipe que realizou a Ação Inicial constatou que as condições do local não eram as ideais para o treinamento, haja vista a presença de arbustos de médio porte de capim alto e de irregularidades na sua superfície (Figura 1).

Figura 1 - Vista dos arbustos e capim alto.

Nesta ocorrência, o rolamento lateral ocorreu, possivelmente, pelo toque do esqui direito junto ao terreno irregular coberto pelo capim alto.

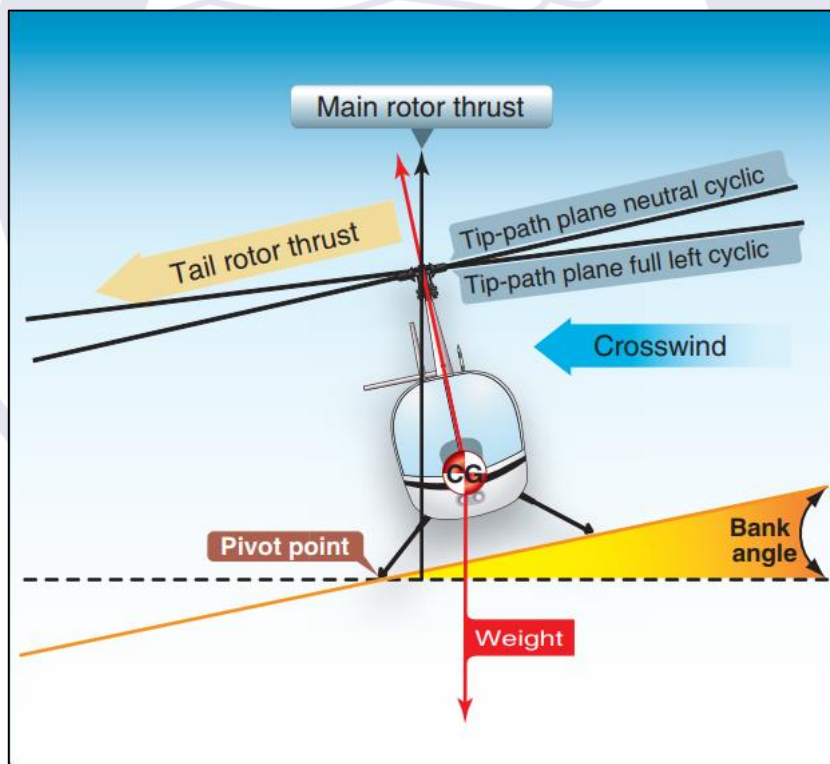
As evidências apontam para a ocorrência de rolamento dinâmico. Tal fenômeno se caracteriza pela extrapolação do ângulo de rolamento crítico, que é definido como a inclinação máxima além da qual a autoridade de comando do piloto não é mais capaz de controlar a velocidade angular, a qual se desenvolve, lateralmente, em torno de um ponto de pivô, com um esqui ou pneu do trem de pouso. Esse ângulo varia de acordo com a razão de rolamento, o peso e a tração do rotor principal (Figura 2).

Figura 2 - Rolamento dinâmico.
