**COMANDO DA AERONÁUTICA**  
**CENTRO DE INVESTIGAÇÃO E PREVENÇÃO DE**  
**ACIDENTES AERONÁUTICOS**

**RELATÓRIO FINAL SIMPLIFICADO**

| DADOS DA OCORRÊNCIA | | | | | |
|---|--|---|--|---|---|
| 10OUT2008 - 19:15 (UTC) | | SERIPA VI | | IG-549/CENIPA/2018 | |

| DADOS DA AERONAVE | | | | | |
|---|--|---|---|---|--|
| PT-HRH | | BELL HELICOPTER | | 412 | |

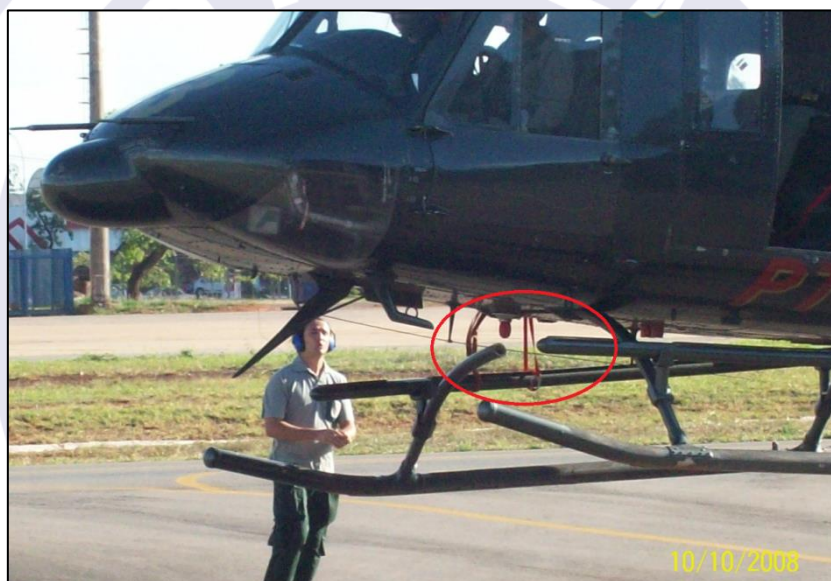
Durante a realização de um pouso corrido, na pista de aeromodelismo de Brasília, houve a quebra do montante transversal dianteiro do esqui do helicóptero.

A aeronave estava sendo conduzida pelo copiloto (Aluno - AL), durante o terceiro toque, quando foi ouvido um “estalo”. Depois disso, o tripulante que ocupava a cadeira traseira direita verificou que um tubo do esqui direito havia se partido. O instrutor (IN) assumiu os comandos e prosseguiu na arremetida.

Figura 1 - Vista da aeronave no pairado com o esqui quebrado.

A troca do esqui com a aeronave em voo pairado submeteu os envolvidos a um elevado potencial de perigo, uma vez que a ocorrência de alguma falha no helicóptero durante a execução desse serviço poderia comprometer a segurança da tripulação e do pessoal de manutenção, assim como a integridade da aeronave.

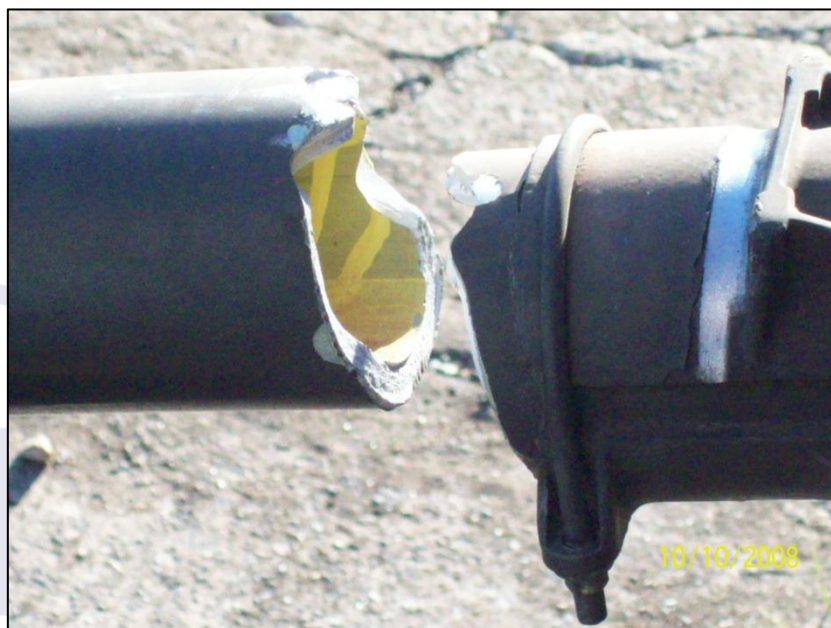
Figura 2 - Detalhe da fratura do montante transversal do esqui da aeronave.

Sobre a quebra do montante transversal dianteiro do esqui, não foi possível realizar exames detalhados do material fraturado, de maneira que a causa da falha do componente não pôde ser determinada.

Da mesma forma, não foram encontradas na literatura indicações de que a operação em pista de asfalto tivesse relação com a quebra do montante do esqui nesse modelo de helicóptero.
