RELATÓRIO FINAL
A-176/CENIPA/2013

OCORRÊNCIA:	ACIDENTE
AERONAVE:	PT-HTU
MODELO:	206B
DATA:	04OUT2013

O presente Relatório Final refere-se ao acidente com a aeronave PT-HTU, modelo 206B, ocorrido em 04OUT2013, classificado como “[SCF-NP] Falha ou mau funcionamento de sistema/componente.

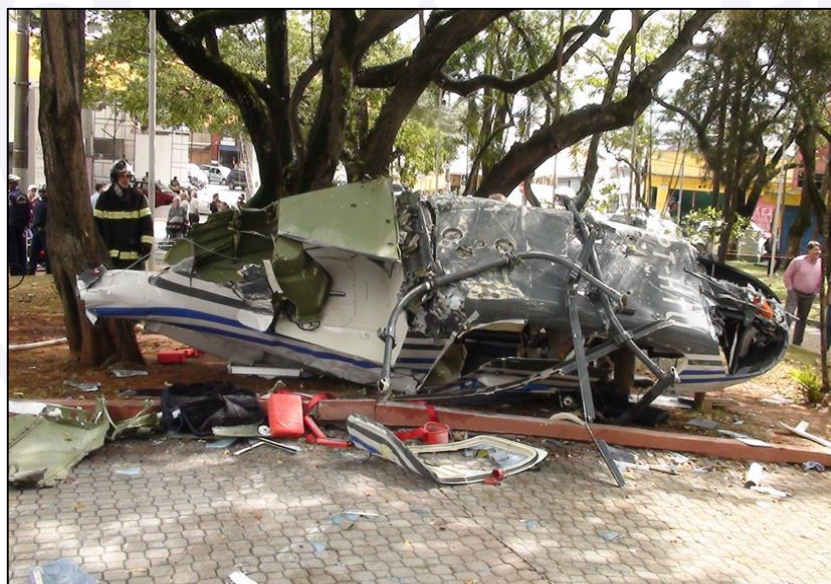
Figura 1 - Aeronave após a ocorrência.

Houve o seccionamento do cone de cauda, próximo ao estabilizador horizontal. Ambas as pás ficaram conectadas à cabeça do rotor principal, porém houve o seccionamento do mastro e o conjunto se despreendeu após impacto contra um poste de iluminação.

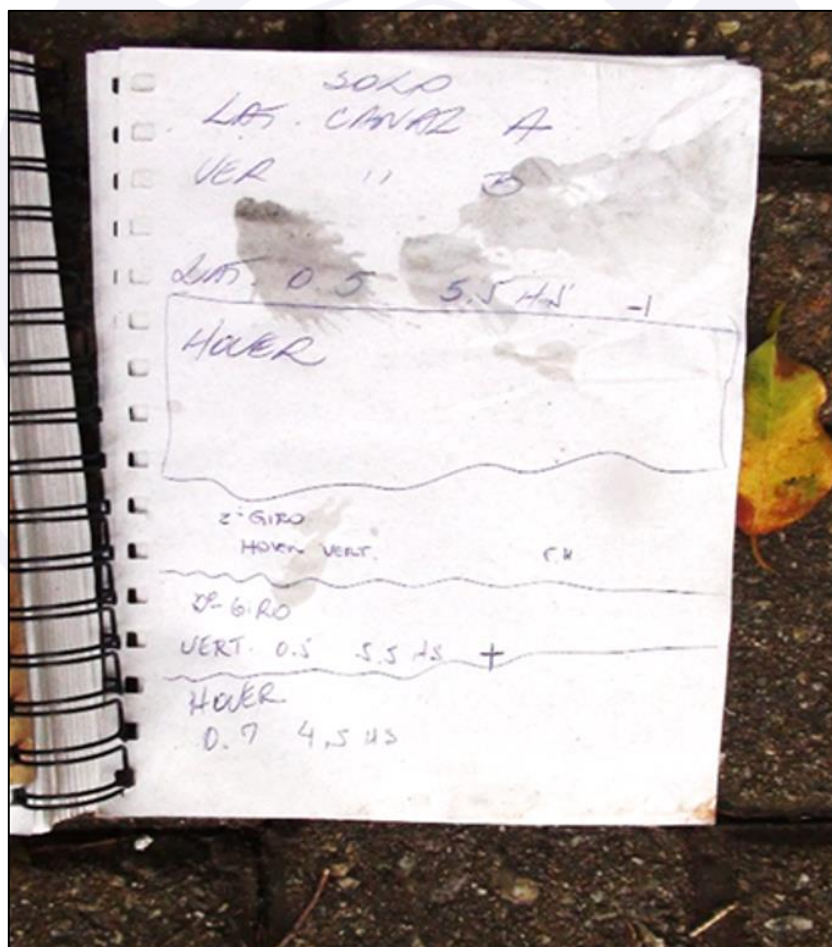
Não foram apresentados à Comissão de Investigação os registros comprobatórios da realização de giros para verificação do balanceamento estático e dinâmico do rotor de cauda; contudo, na ação inicial foram recolhidas anotações nos destroços que sugeriram que isso havia sido realizado (Figura 3).

Figura 3 - Anotações colhidas nos destroços da aeronave.

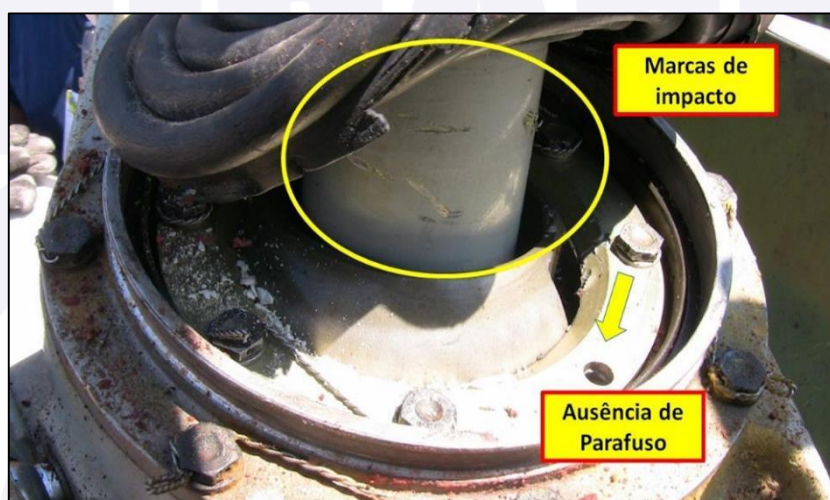
Durante a análise dos destroços, foi observado que a transmissão estava separada da fuselagem e faltava freio em algumas hastes do rotor de cauda. Também estava

faltando um parafuso do *Swashplate* (Figura 4), o qual deveria estar preso pela respectiva porca frenada junto a outra que fixava o prato rotativo à sua estrutura.

Não foi possível concluir se a ausência do parafuso decorreu de uma manutenção inadequada ou resultado do impacto, mas ele não foi encontrado nos destroços da aeronave. Por se tratar de um componente que fazia parte do conjunto rotativo, havia uma relação direta deste item com os níveis de vibração apresentados pela aeronave.

A porca que prendia o parafuso, sem o freio que garantiria a manutenção deste em sua posição, poderia desprender-se em função das vibrações normais a que o item era submetido.

O exame do conjunto da transmissão do helicóptero mostrou que havia marcas de impacto no *Swashplate* e no cárter do mastro, conforme Figura 4.

Figura 4 - Detalhe das marcas de impacto e ausência de parafuso e porca.

A falta de freios em algumas hastes do rotor de cauda e a falta de um parafuso da *Swashplate*, bem como a ausência da apresentação dos registros de manutenção, indicam que houve falhas nos processos de execução. Adicionalmente, a ausência dos registros de manutenção demonstra que o acompanhamento, o controle e a supervisão dos serviços de manutenção realizados foram deficientes.

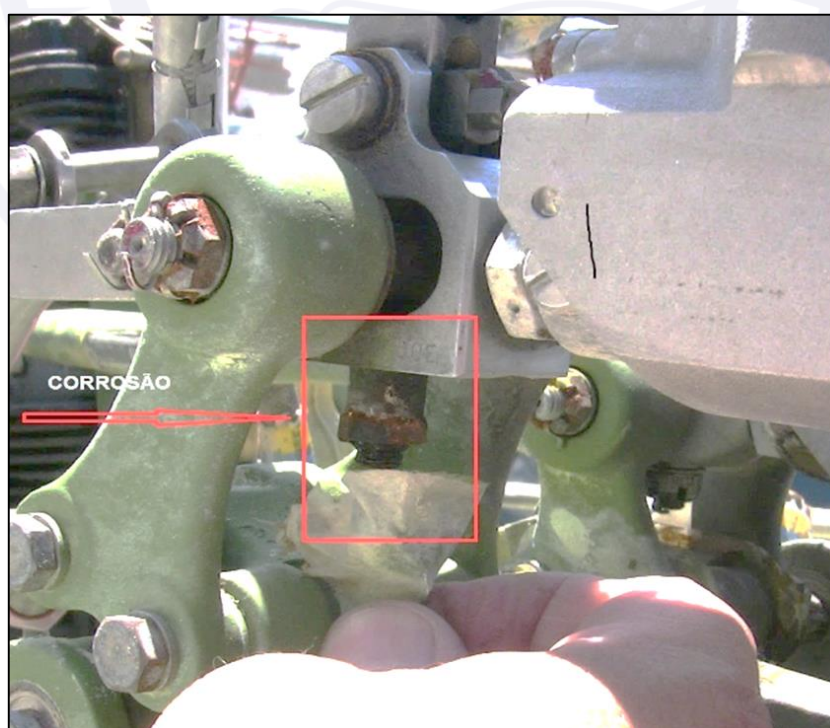
Durante a desmontagem, também foram observados diversos pontos de corrosão em hastes de comando, parafusos de fixação e estruturas, conforme Figura 5, o que não condizia com uma aeronave que teria acabado de sair de uma inspeção.

Figura 5 - Detalhe de pontos de corrosão.

Por fim, a liberação da aeronave para o voo sem o registro de aceitação conforme a regulamentação vigente; a falta de registros comprobatórios das tarefas de manutenção executadas e o estado geral da aeronave, com vários pontos de corrosão e falta de freios, denotaram a existência de falhas nos processos organizacionais, o que contribuiu para o acidente em tela.

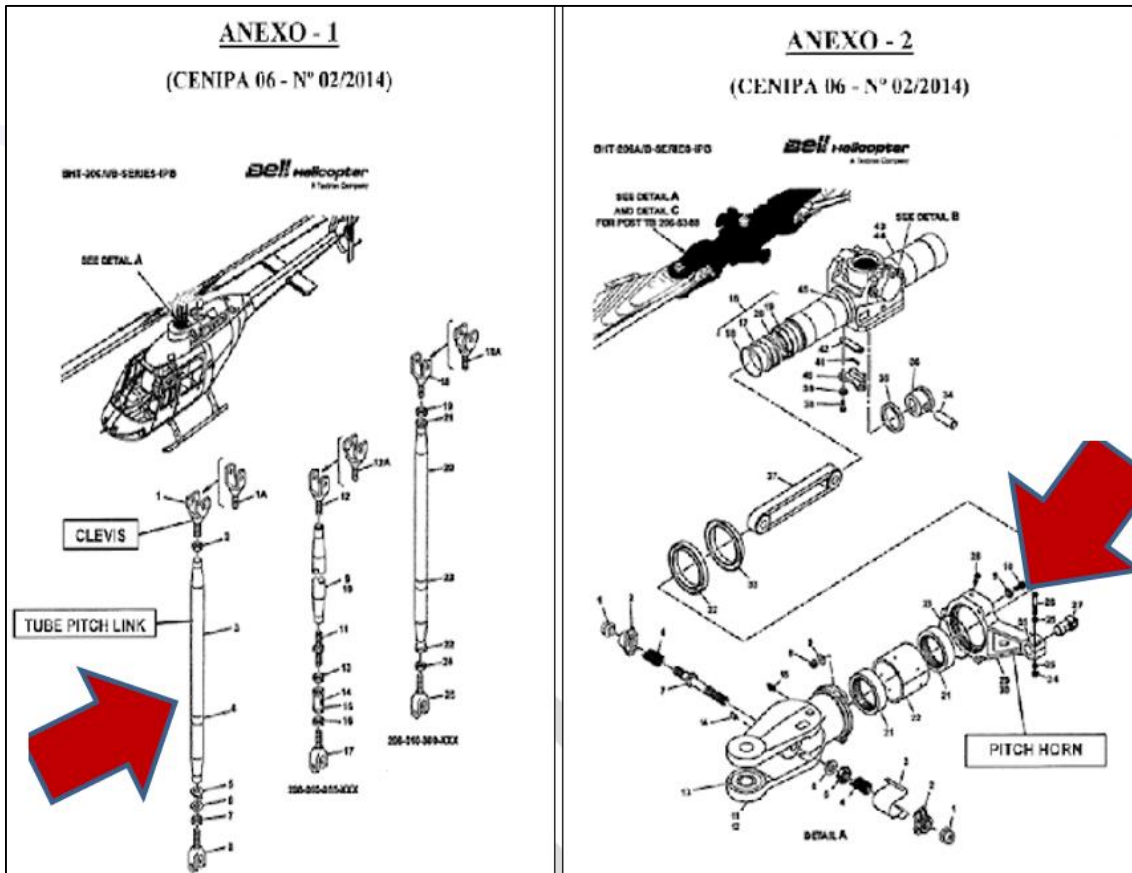
A análise dos componentes dinâmicos do helicóptero indicou que os itens *Tube Pitch Link* e *Pitch Horn*, ambos do *Main Rotor*, encontravam-se fraturados, conforme Figuras 6 e 7.

Figura 6 - Componentes *Tube Pitch Link* e *Pitch Horn* encaminhados à análise.

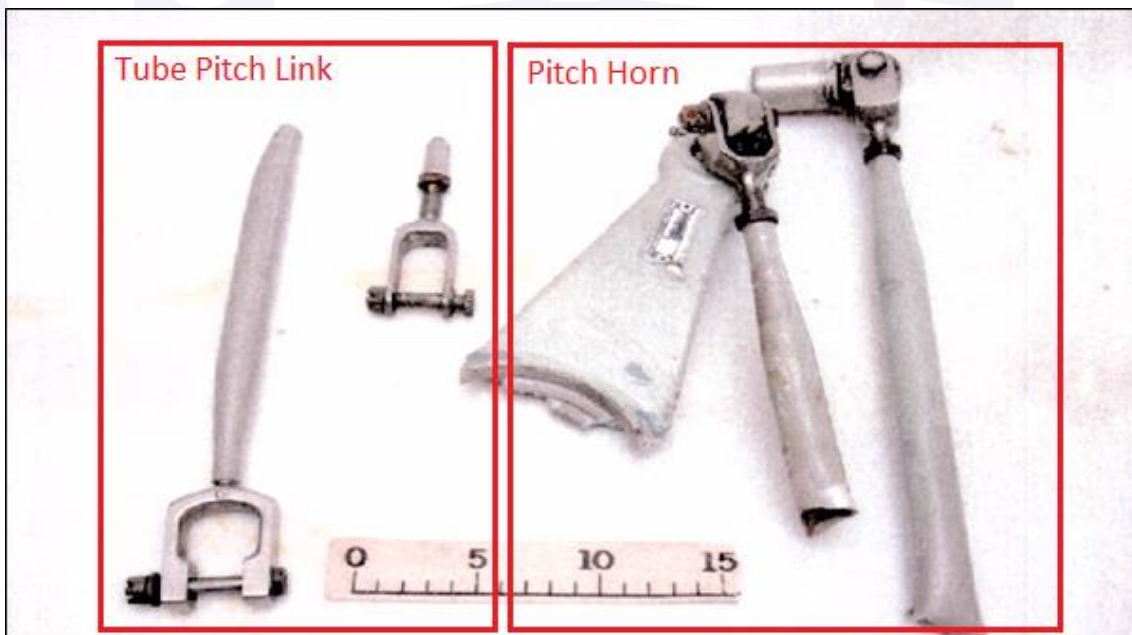
Figura 7 - Visão Geral dos componentes *Tube Pitch Link* e *Pitch Horn* fraturados.

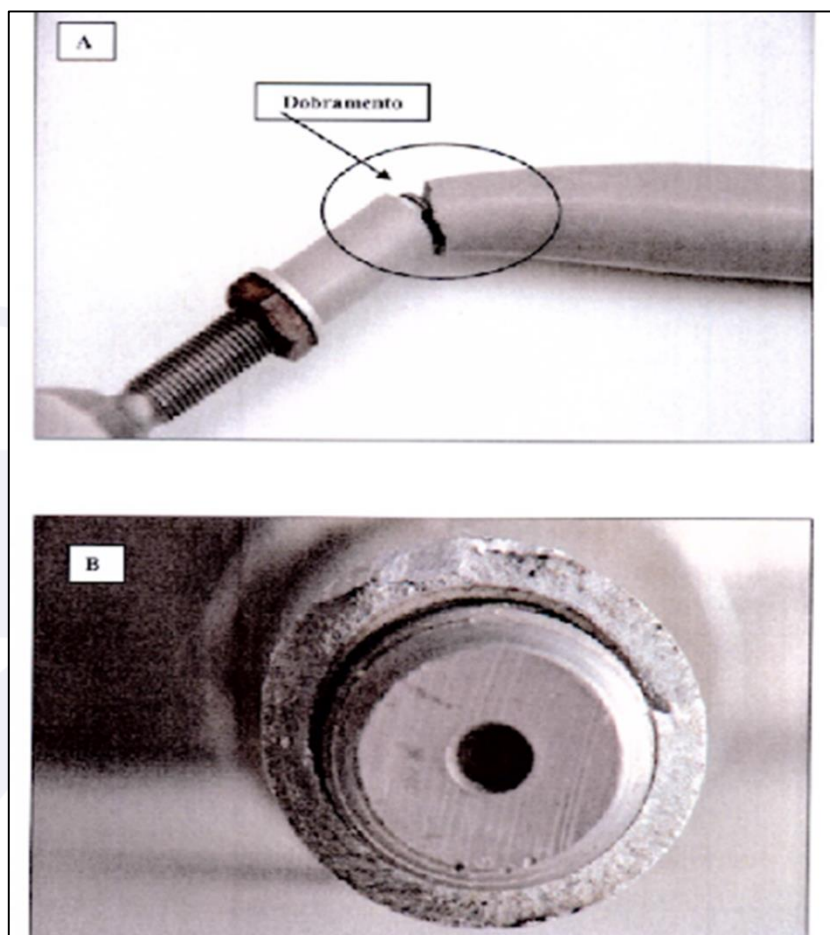
A análise dos componentes, por verificação visual e por estereoscopia, indicou deformação plástica, ou seja, quebra por sobrecarga, provavelmente em decorrência do choque da aeronave contra o solo, conforme Figuras 8, 9 e 10.

Figura 8 - Aspecto da região da fratura do *Tube Pitch Link* (A). Detalhe da superfície de fratura (B). Observa-se deformação plástica por dobramento, indicativa clássica de sobrecarga.

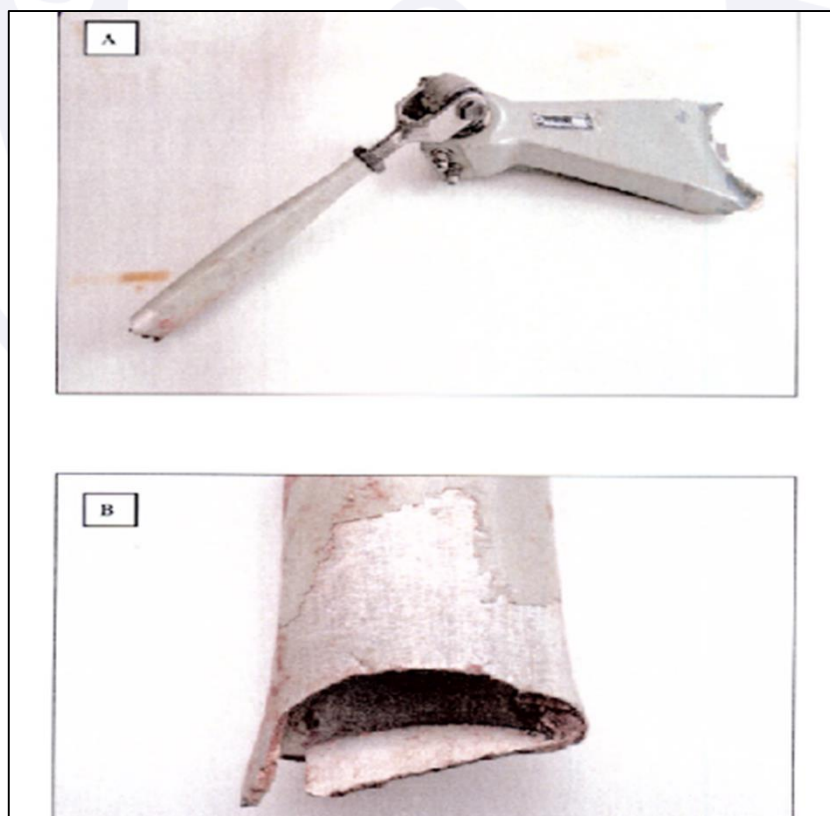
Figura 9 - Vista geral do componente *Pitch Horn* (A) e região fraturada do tubo do *Pitch Horn* (B).

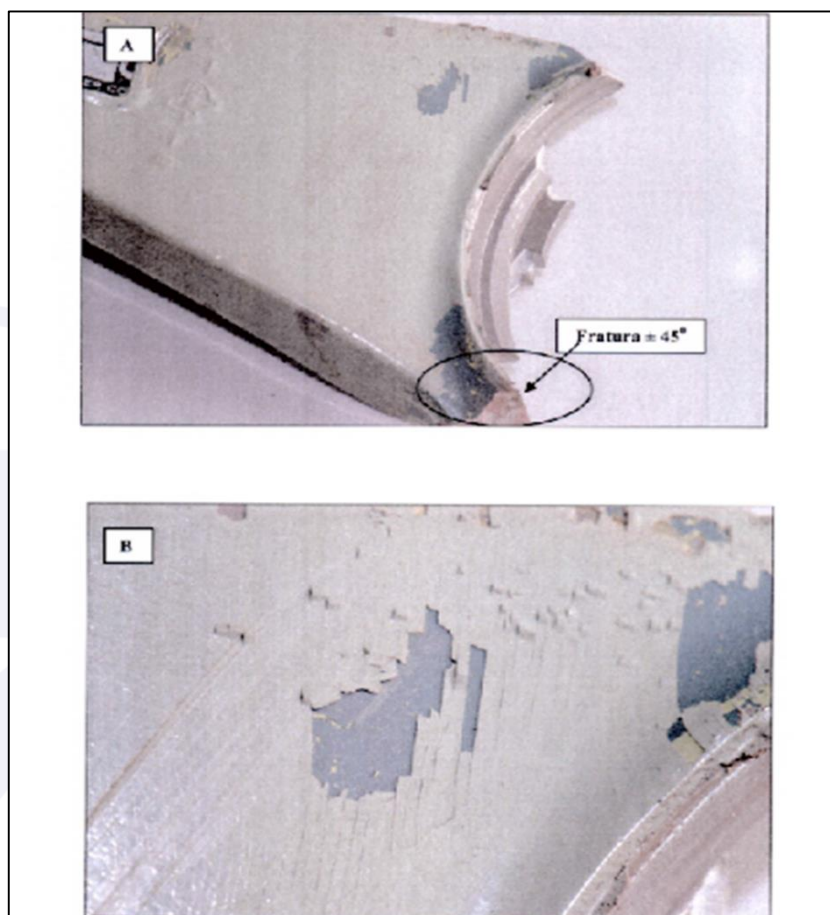
Figura 10 - Detalhe do componente *Pitch Horn* (A). Região fraturada do *Pitch Horn* (B). Fraturas a +/- 45° e trincas na camada de tinta.
