COMANDO DA AERONÁUTICA
CENTRO DE INVESTIGAÇÃO E PREVENÇÃO DE
ACIDENTES AERONÁUTICOS

RELATÓRIO FINAL SIMPLIFICADO

DADOS DA OCORRÊNCIA								
DATA - HORA		INVESTIGAÇÃO		SUMA N°				
01MAR2020	15:12 (UTC)	SERIPA III		A-032/CENIPA/2020				
CLASSIFICAÇÃO	TIPO(S)		SUBTIPO(S)					
ACIDENTE	[SCF-PP] FALHA OU MAU FUNCIONAMENTO DO MOTOR		FALHA DO MOTOR EM VOO					
LOCALIDADE	MUNICÍPIO		UF	COORDENADAS				
SANTA RITA	VIANA		ES	20°28'57"S	040°35'48"W			
DADOS DA AERONAVE								
MATRÍCULA		FABRICANTE		MODELO				
PT-HVQ		ROBINSON HELICOPTER		R-22				
OPERADOR			REGISTRO		OPERAÇÃO			
FRISONFLY ESCOLA DE AVIAÇÃO CIVIL LT-EPP			PRI		INSTRUÇÃO			
PESSOAS A BORDO / LESÕES / DANOS À AERONAVE								
A BORDO		LESÕES					DANOS À AERONAVE	
		Ileso	Leve	Grave	Fatal	Desconhecido		
Tripulantes	2	2	-	-	-	-	Nenhum	
Passageiros	-	-	-	-	-	-	Leve	
Total	2	2	-	-	-	-	X Substancial	
							Destruída	
Terceiros	-	-	-	-	-	-	Desconhecido

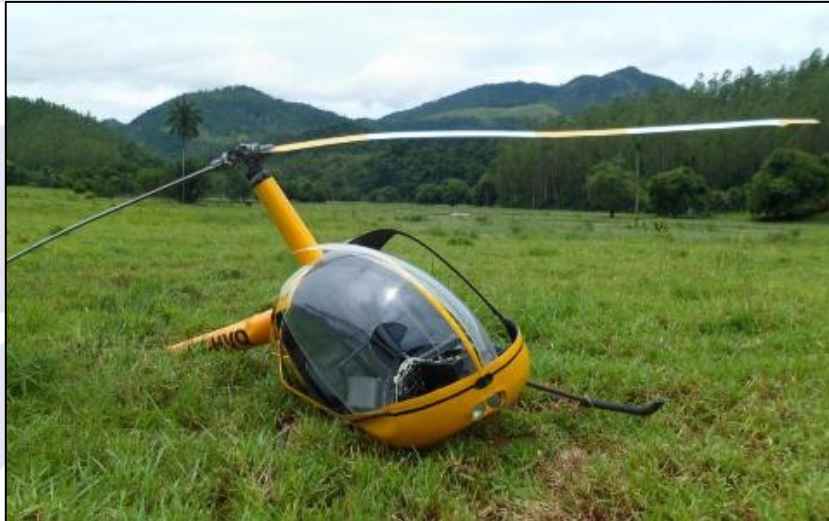
Figura 1 - Vista do PT-HVQ no local do acidente.

A aeronave teve danos substanciais e os pilotos saíram ilesos.

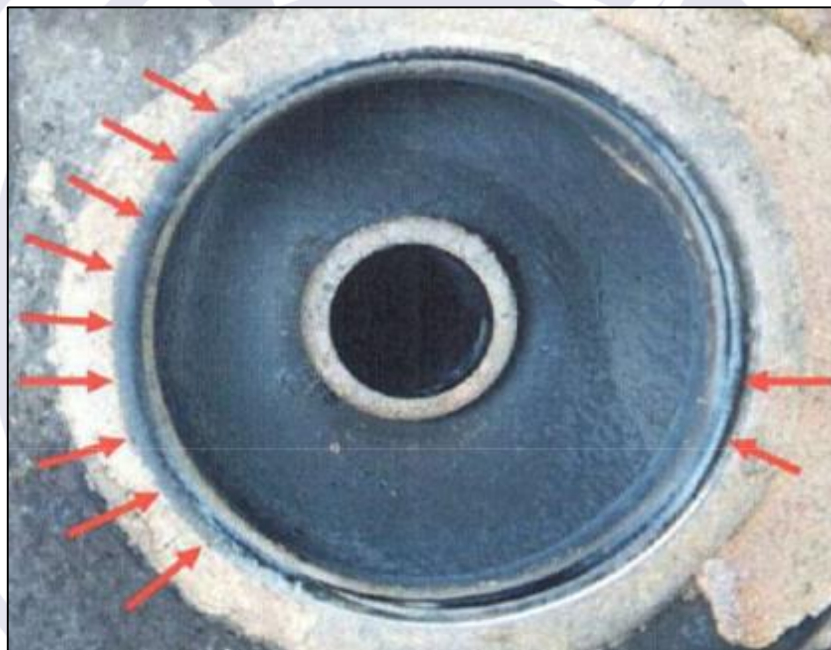
A medição da compressão dos cilindros revelou que o cilindro nº 2 estava sem compressão. Após a sua remoção, ficou evidenciado que a válvula de escape desse cilindro apresentava desgaste acentuado, o que provocou um assentamento inadequado de sua face com a sede, devido ao empenamento. Conseqüentemente, isso permitiu o vazamento da compressão da mistura ar/combustível e do gás resultante da queima dessa mistura, sem produzir trabalho (Figura 2).

Figura 2 - Sede da válvula do cilindro nº 2, com destaque para a região onde ocorreu o vazamento.

Essas válvulas ficaram sujeitas à corrosão e desgastes devido à operação em altas temperaturas. Assim, pode-se inferir que o possível não cumprimento das inspeções previstas tanto na *Service Instruction* nº 1191A como no *Service Bulletin* número 301B, contribuiu para que o desgaste acentuado na válvula de escape do cilindro nº 2 não fosse previamente observado.

- k) a válvula de escape do cilindro nº 2 apresentava desgaste acentuado;

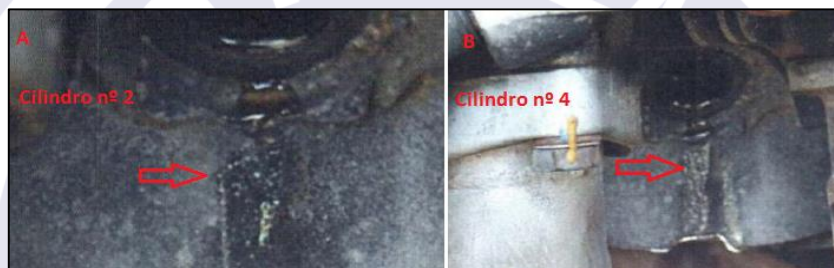
Ainda em relação ao motor em tela, a investigação identificou a presença de água no interior da cuba do carburador e no interior dos cilindros nº 2 e 4 (Figura 3 - A e B).

Figura 3 - Imagem dos cilindros nº 2 e 4, com destaque para a presença de água.

Ao constatar que a amostra de combustível estava isenta de água, a Comissão de Investigação considerou que pode ter havido a formação de gelo no carburador, durante o voo da ocorrência.

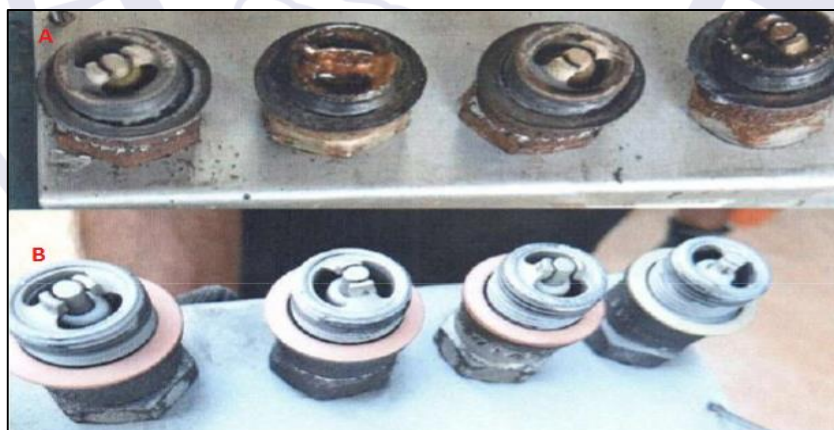
Da mesma forma, constatou-se oxidação nas velas dos cilindros nº 2 e 4, em razão da presença de água (Figura 4 - A e B).

Figura 4 - Velas dos cilindros nº 2 e 4 antes (A) e depois da limpeza (B).

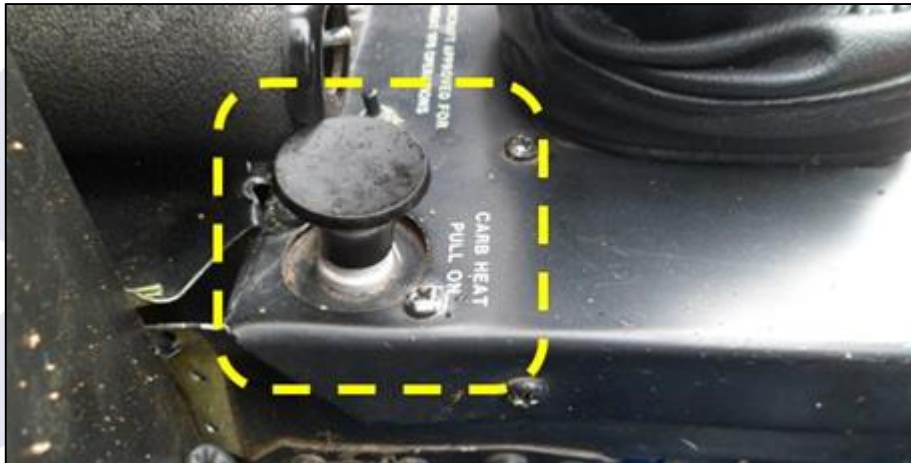
Na análise dos destroços, observou-se que o *carb heat* estava na posição *off*, conforme a Figura 7.

Figura 7 - Posição Off do Carb Heat.

Isso posto, concluiu-se que tanto a provável formação de gelo do carburador quanto a possível falha no cumprimento dos procedimentos de manutenção da aeronave, de forma isolada ou associada, podem ter contribuído para a falha de motor vivenciada pela tripulação no voo de instrução objeto deste relatório.
