COMANDO DA AERONÁUTICA
CENTRO DE INVESTIGAÇÃO E PREVENÇÃO DE
ACIDENTES AERONÁUTICOS

RELATÓRIO FINAL
A-146/CENIPA/2016

OCORRÊNCIA:	ACIDENTE
AERONAVE:	PT-HYE
MODELO:	HB-350B
DATA:	08NOV2016

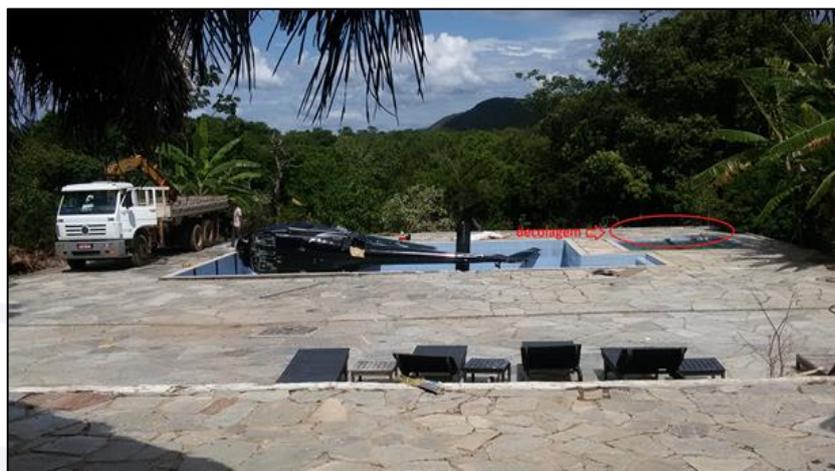
O impacto ocorreu sobre a piscina de uma pousada, não havendo qualquer evidência de impacto anterior. A distribuição dos destroços foi do tipo concentrada (Figura 1).

Figura 1 - Local de queda da aeronave.

Após o impacto, a aeronave manteve-se por pouco tempo acionada. A resistência imposta pela água da piscina e por sua estrutura contribuiu para a parada abrupta do conjunto do motor.

O local no qual ocorreu a decolagem da aeronave era bastante restrito e com diversos obstáculos, algumas edificações e vegetações nos arredores.

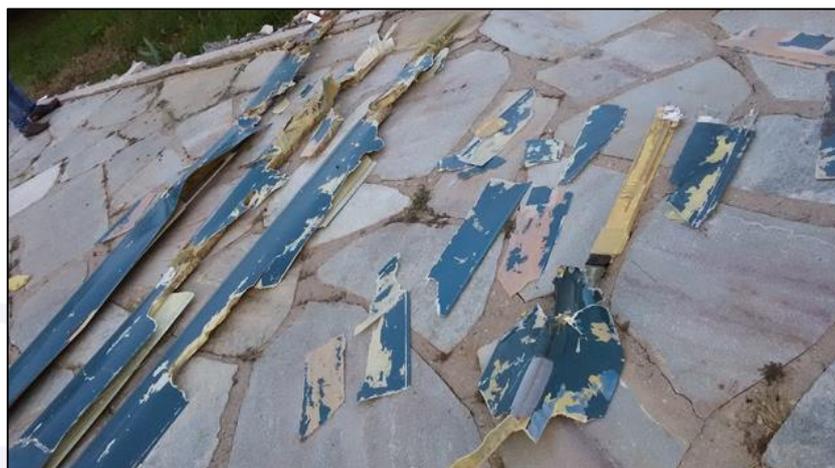
Verificou-se que as pás do rotor principal apresentavam sinais significativos de impacto. Os danos observados eram característicos de impacto com potência (torque e NR), conforme Figura 2.

Figura 2 - Conjunto de pás do rotor principal.

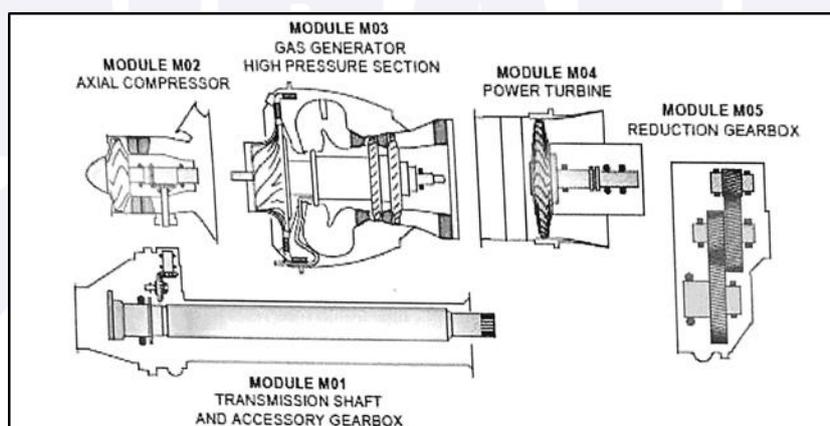
Uma inspeção do sistema de lubrificação não indicou a presença de limalha nos *plugs* magnéticos. O teste de permeabilidade do motor revelou que os parâmetros estavam dentro do limite máximo estabelecido pelo fabricante. Uma inspeção boroscópica no módulo M03 (Figura 5) não revelou discrepâncias.

Figura 5 - Divisão dos módulos do motor da aeronave. Fonte: *Aircraft Flight Manual (AFM - Manual de Voo de Aeronave)*.

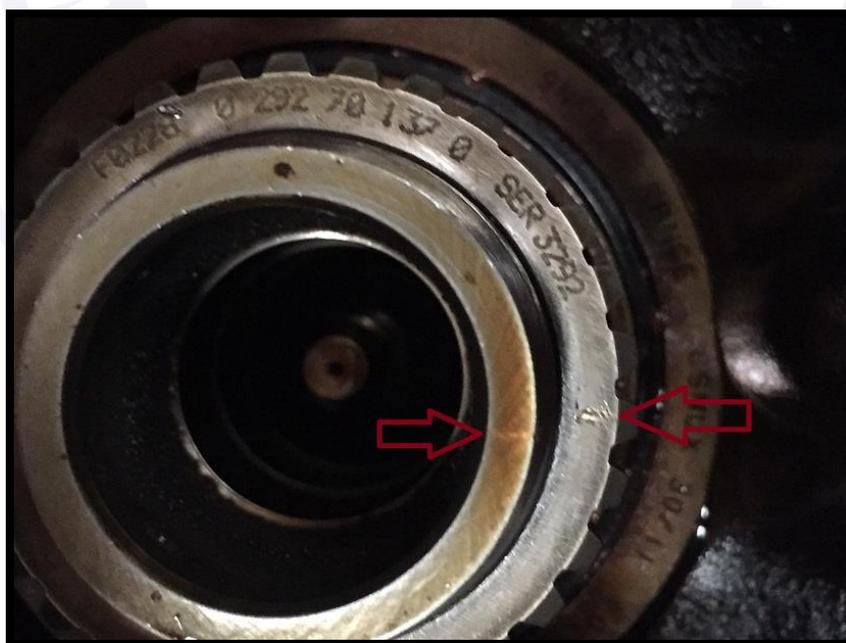
O módulo M05 (Figura 5) foi removido do motor para verificação do alinhamento das marcas existentes no pinhão de entrada e na sua porca. Após a remoção, foi observado um desalinhamento de, aproximadamente, 1 mm entre tais componentes (Figura 6).

Figura 6 - Deslocamento da porca do módulo M05 do motor.

Após consulta ao fabricante do motor, este informou que, para que a porca se deslocasse, o torque necessariamente teria de ser, no mínimo, o dobro do torque nominal

aplicado na sua montagem final. Sendo assim, essa condição era um indicativo de que o motor desenvolvia potência no momento do impacto.

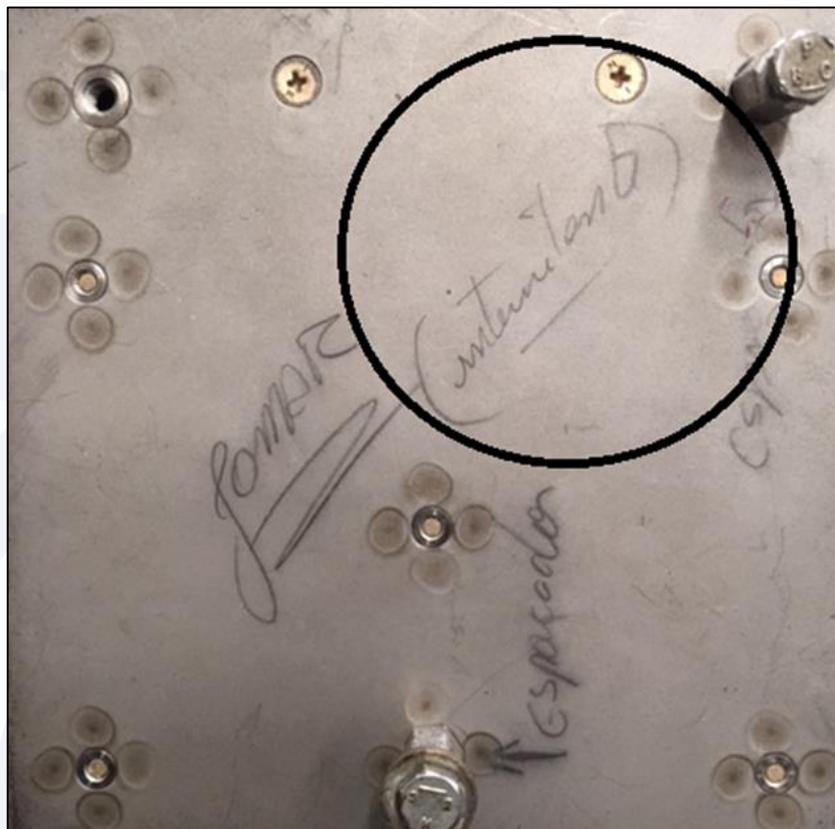
A caixa taquimétrica, retirada da aeronave, encontrava-se com seu lacre e selo de segurança violados, assim como uma anotação em sua estrutura com a inscrição “intermitente” (Figura 7).

Figura 7 - Caixa taquimétrica com a inscrição “intermitente”.

A caixa taquimétrica tinha a função de manter a rotação do rotor principal do helicóptero, enviando sinais para que a *Fuel Control Unit* (FCU- Unidade de Controle de Combustível) fizesse o controle adequado de combustível.

O piloto da aeronave reportou que, após a identificação de uma falha anterior, o equipamento supracitado havia sido enviado pelo operador para manutenção na empresa NAVTEC.

Uma consulta ao sítio da Agência Nacional de Aviação Civil (ANAC) revelou, entretanto, que não existia qualquer certificação emitida pela autoridade de aviação civil brasileira para a empresa NAVTEC atuar como Organização de Manutenção (OM).

Foram realizados testes da caixa taquimétrica e na *bleed valve*, em banco de provas, as quais foram instaladas em um motor auxiliar. No entanto, os resultados encontrados não foram capazes de reproduzir as condições de falha relatadas pelo piloto no voo da ocorrência.

Diante das informações levantadas, em face dos relatos de falhas anteriores da caixa taquimétrica, associados à falta de registros que garantissem a rastreabilidade e a adequação de eventuais intervenções de manutenção, foi considerada a hipótese de ocorrência de uma falha momentânea da caixa taquimétrica, a qual pode ter acarretado uma perda do controle da rotação do rotor principal do helicóptero.

Assim, para o caso de uma operação intermitente desse equipamento, pode ter ocorrido uma perda de rotação do rotor e a consequente perda de sustentação.
