**COMANDO DA AERONÁUTICA**  
**CENTRO DE INVESTIGAÇÃO E PREVENÇÃO DE**  
**ACIDENTES AERONÁUTICOS**

**RELATÓRIO FINAL**  
**A-032/CENIPA/2018**

<b>OCORRÊNCIA:</b>	<b>ACIDENTE</b>
<b>AERONAVE:</b>	<b>PT-HYW</b>
<b>MODELO:</b>	<b>AS 350 B2</b>
<b>DATA:</b>	<b>22FEV2018</b>

O presente Relatório Final refere-se ao acidente com a aeronave PT-HYW, modelo AS 350 B2, ocorrido em 22FEV2018, classificado como “[SCF-NP] Falha ou mau funcionamento de sistema/componente e [LOC-I] Perda de controle em voo”.

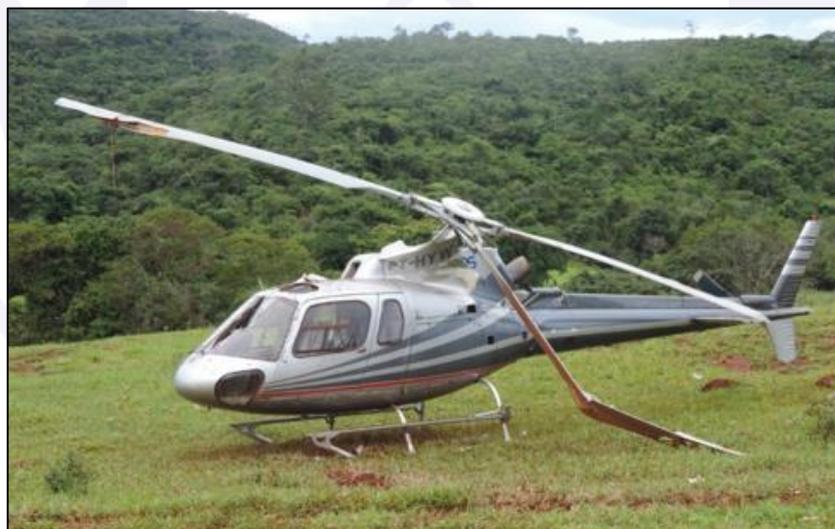
Durante a aproximação, já próximo ao pouso, houve a perda de controle do helicóptero, tendo as pás do rotor principal colidido contra o solo. Após isso, a aeronave tocou os esquis e parou.

Figura 1 - Vista do PT-HYM no local do acidente.

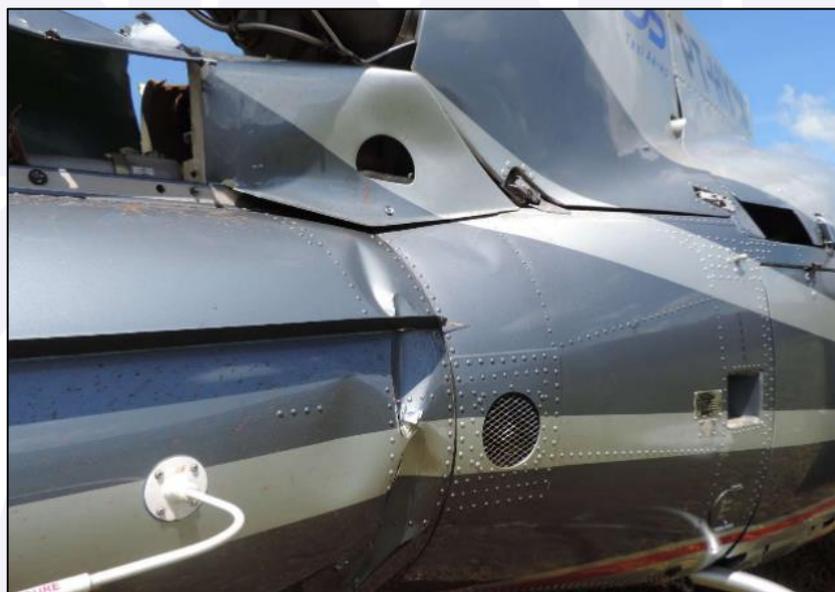
Houve ruptura em uma das hastes de sustentação do mastro do rotor principal, fratura no cone de cauda, quebra das pás do rotor principal e de cauda, além de quebra do esqui esquerdo e do para-brisas esquerdo (Figura 2).

Figura 2 - Danos ao cone de cauda do PT-HYW.

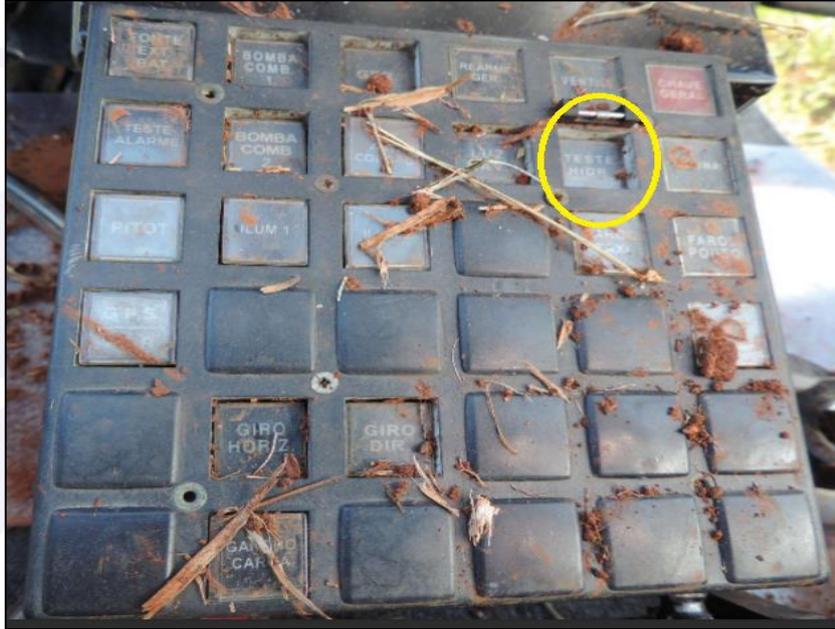
O botão do “TESTE HIDR” estava pressionado (Figura 7).

Figura 7 - Vista do botão de teste hidráulico pressionado.

- n) o PIC realizou o corte pelo botão HYDR TEST, localizado no painel de botões do console central e não pelo collective HYD switch, localizado no punho do coletivo;
- o) o PIC perdeu completamente a atuação hidráulica dos pedais, que seria provida pelos acumuladores;
- p) próximo ao solo, houve perda de controle do helicóptero;
- q) sem o controle efetivo do helicóptero, uma das pás do rotor principal colidiu contra o terreno;
- r) a aeronave teve danos substanciais;
- s) o PIC sofreu lesões leves; e
- t) os passageiros saíram ilesos.

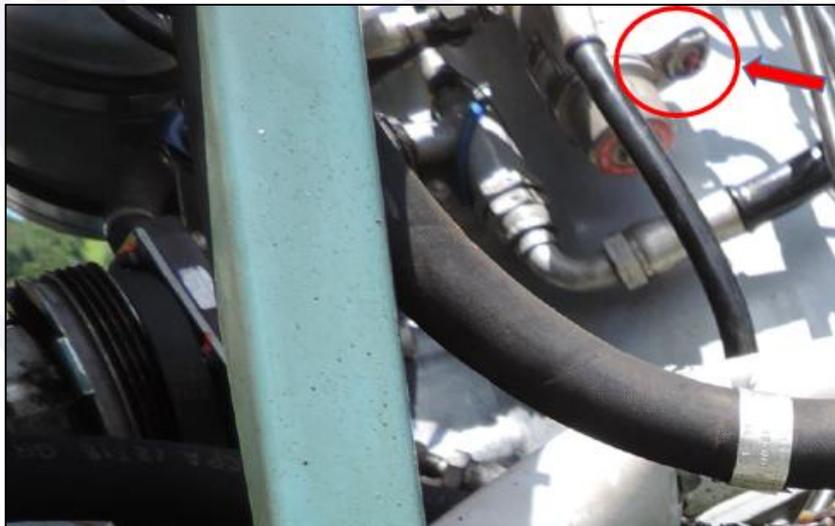
Durante a ação inicial, ao verificar o indicador de entupimento do filtro hidráulico do PT-HYW, constatou-se que o pino se encontrava aparente (Figura 8).

Figura 8 - Indicador de entupimento do filtro do fluido hidráulico (pino aparente).

Esses resultados indicaram que o sistema hidráulico da aeronave PT-HYW estava contaminado. Tal fato foi também corroborado pela indicação de entupimento do filtro hidráulico, caracterizada pela visualização do pino que ficava aparente quando o sistema trabalhava com fluido hidráulico contaminado.

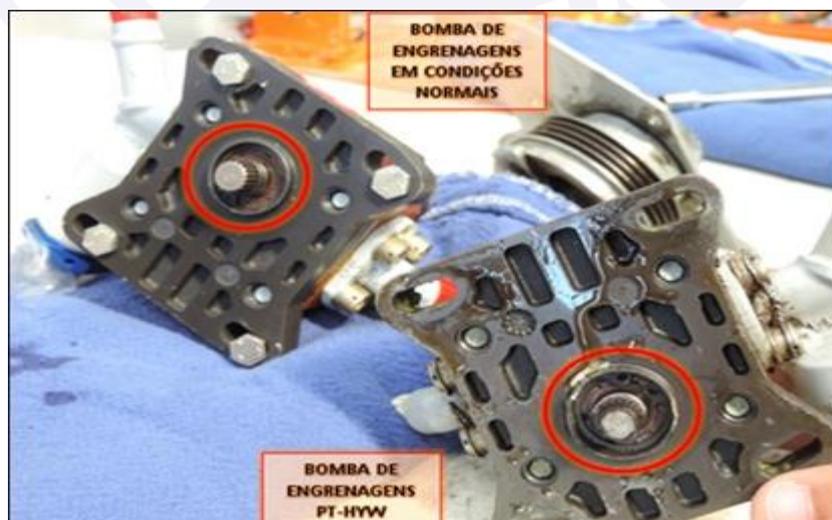
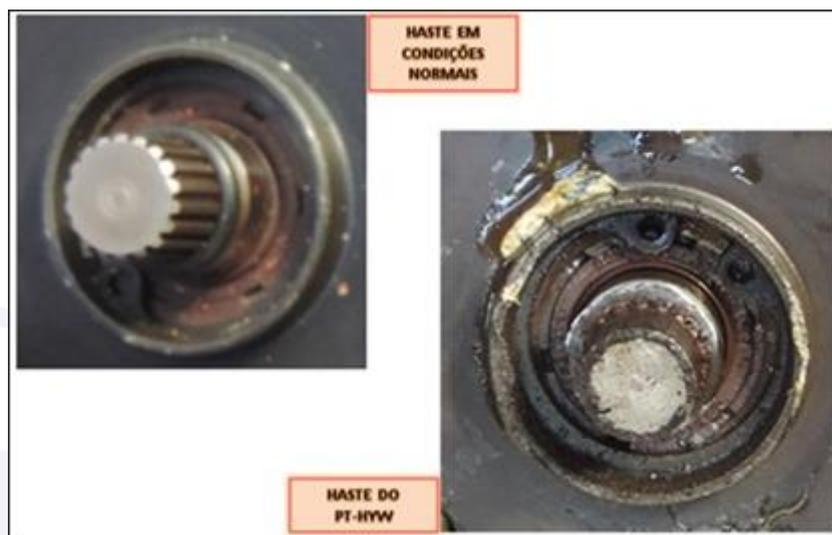
A haste da bomba hidráulica (*hydraulic pump shaft*), Part Number (P/N) A5026780, que recebia o torque e transferia às engrenagens internas da bomba, apresentava desgastes nos entalhes (*splines*), conforme pode ser verificado comparando-se a bomba que equipava o PT-HYW com a bomba em condições normais de operação (Figura 12 e 13).

Figura 12 - Bombas Hidráulicas de Engrenagens e suas respectivas hastes.

Figura 13 - Detalhe das hastes das Bombas de Engrenagens.

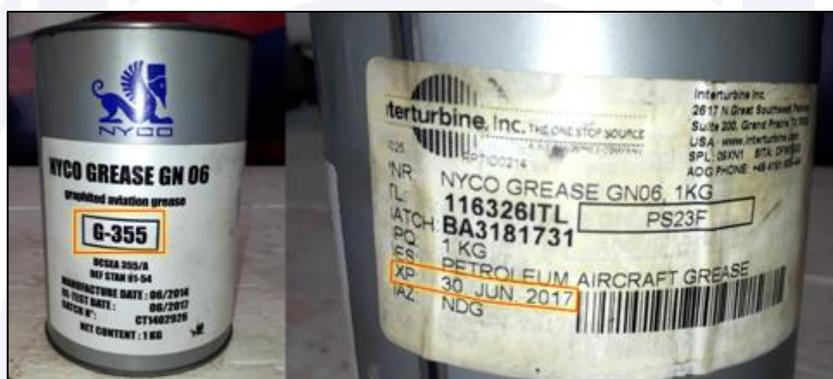
A data de validade da graxa era de 30JUN2017, ou seja, cerca de 8 meses após o prazo de expiração (Figura 18).

Figura 18 - Evidência de uso de produto fora da validade.

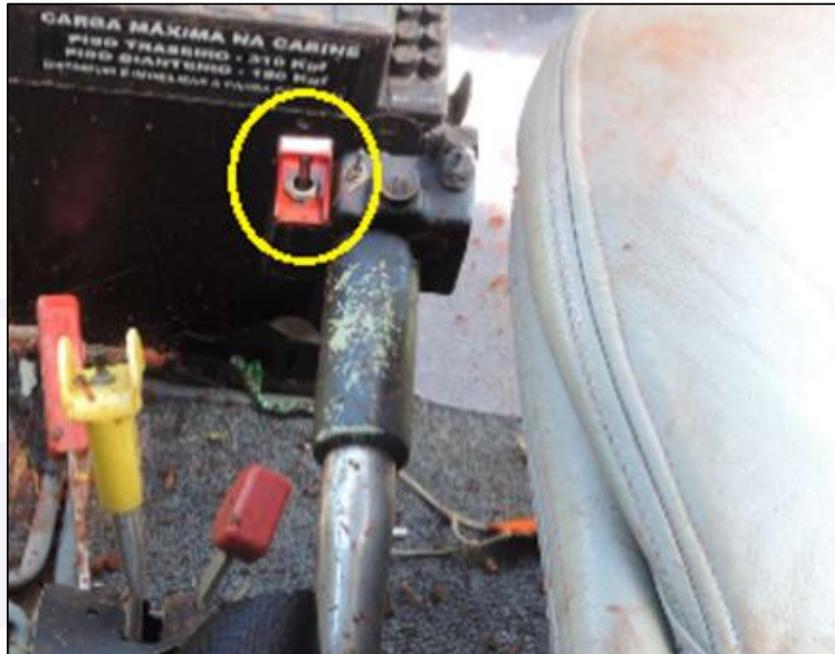
Assim sendo, no caso de acendimento da luz HYD, o corte da pressão hidráulica deveria ser executado por meio do *collective HYD switch* (Figura 21).

Figura 21 - Collective HYD switch do PT-HYW.

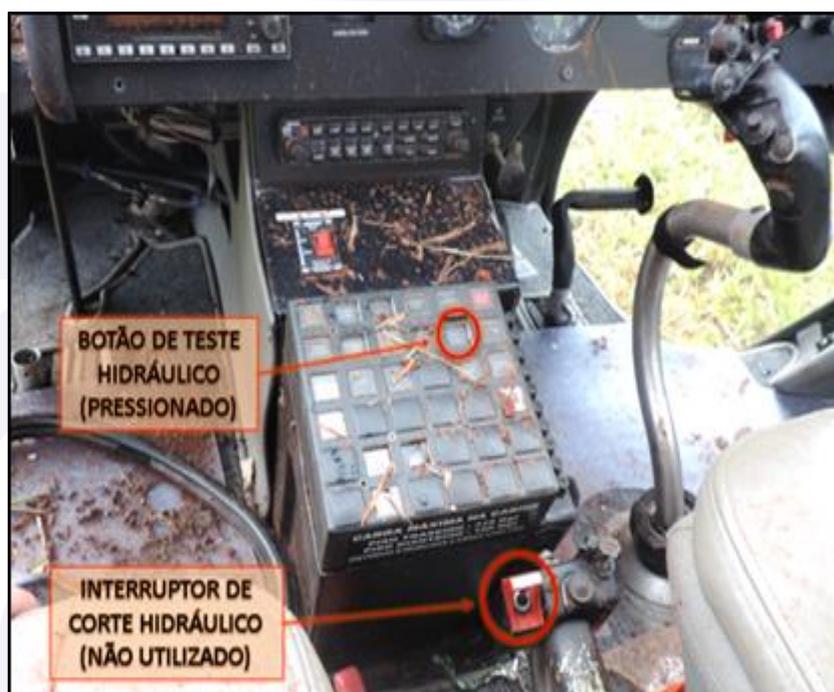
De acordo com o relato do próprio PIC, este ao perceber o acendimento da luz *HYDR*, realizou o corte pelo botão do teste hidráulico, localizado no painel de botões do console central e não pelo *collective HYD switch*, localizado no punho do coletivo, conforme é possível verificar na Figura 24, em foto registrada momentos após o ocorrido.

Figura 24 - Posição final do painel de botões do console central e do interruptor de corte hidráulico do PT-HYW.
