**COMANDO DA AERONÁUTICA**  
**CENTRO DE INVESTIGAÇÃO E PREVENÇÃO DE**  
**ACIDENTES AERONÁUTICOS**

**RELATÓRIO FINAL**  
**A-037/CENIPA/2018**

<b>OCORRÊNCIA:</b>	<b>ACIDENTE</b>
<b>AERONAVE:</b>	<b>PT-IEL</b>
<b>MODELO:</b>	<b>V35B</b>
<b>DATA:</b>	<b>27FEV2018</b>

O presente Relatório Final refere-se ao acidente com a aeronave PT-IEL, modelo V35B, ocorrido em 27FEV2018, classificado como “[UIMC] IMC não intencional” e “[LOC-I] Perda de controle em voo”.

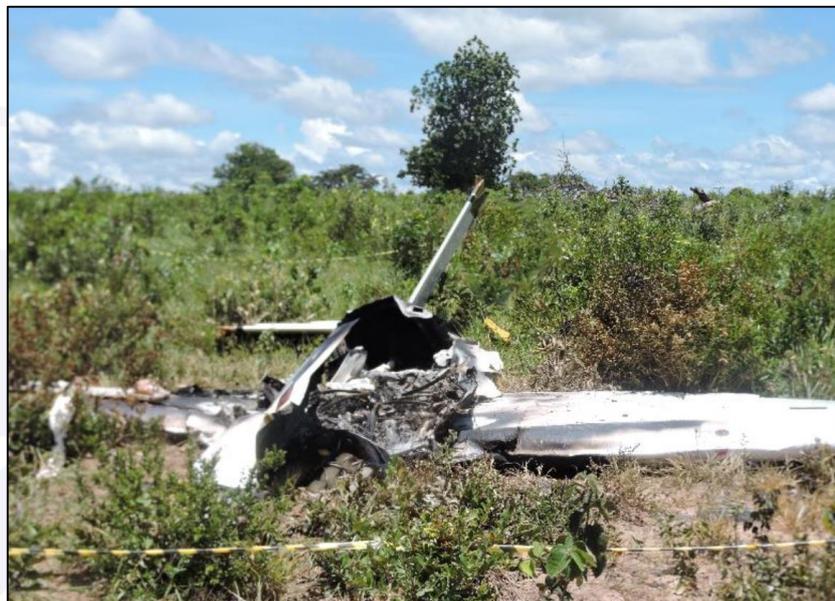
Houve um único ponto de impacto, e este ocorreu em atitude “picada” (aproximadamente 10 graus) e com inclinação praticamente nula. O nariz da aeronave ficou enterrado no terreno macio. Os tanques das pontas de asa se separaram das asas. Alguns

objetos leves, que eram transportados, foram projetados para fora da aeronave, para o lado direito, parando próximos à ponta da asa direita.

Tais características de impacto indicaram a possibilidade de afundamento em parafuso chato (Figura 6).

Figura 6 - Disposição dos destroços da aeronave.

A ausência de qualquer ponto de colisão anterior no terreno evidenciou uma trajetória vertical. A disposição de objetos que foram projetados para fora da aeronave e a torção da fuselagem, indicaram um provável impacto com a aeronave em giro no seu eixo vertical.

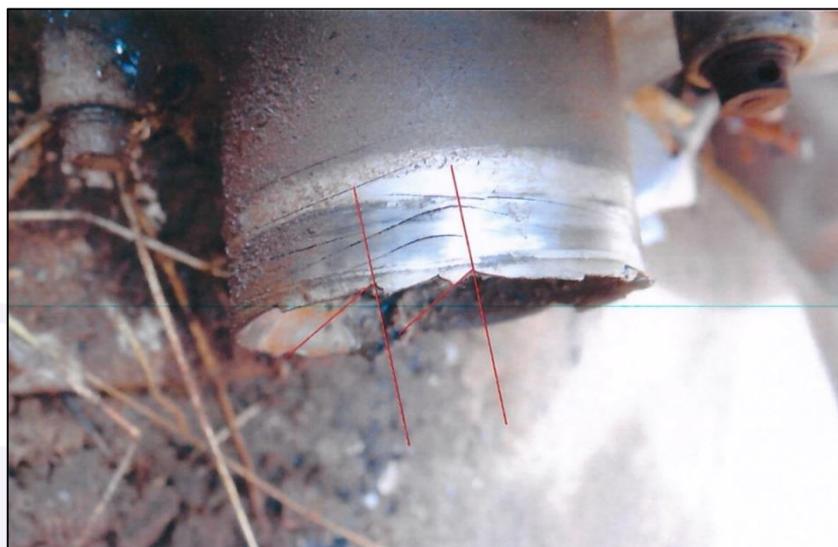
Com relação ao grupo motopropulsor, foi procedida uma análise de suas evidências externas. Foram observadas trincas de ruptura do eixo de manivelas, junto ao flange de acoplamento com a hélice. Essas trincas apresentavam um ângulo de 45 graus (Figura 7).

Figura 7 - Trincas de ruptura do eixo de manivelas.

O tipo de deformação encontrada em uma das pás de hélice, associado ao rompimento do eixo de manivelas por sobrecarga (parada brusca) indicaram que o motor desenvolvia potência no momento do impacto.

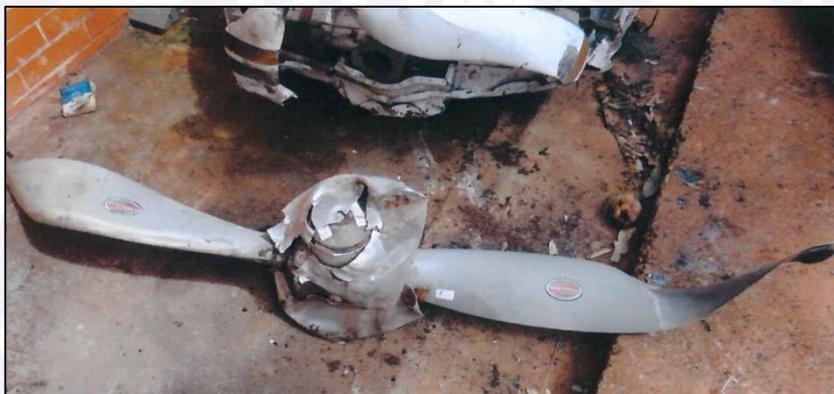
A hélice teve uma de suas pás dobrada para frente e a outra voltada para trás (Figuras 8 e 9).

Figura 8 - Dobramento nas pás da hélice.

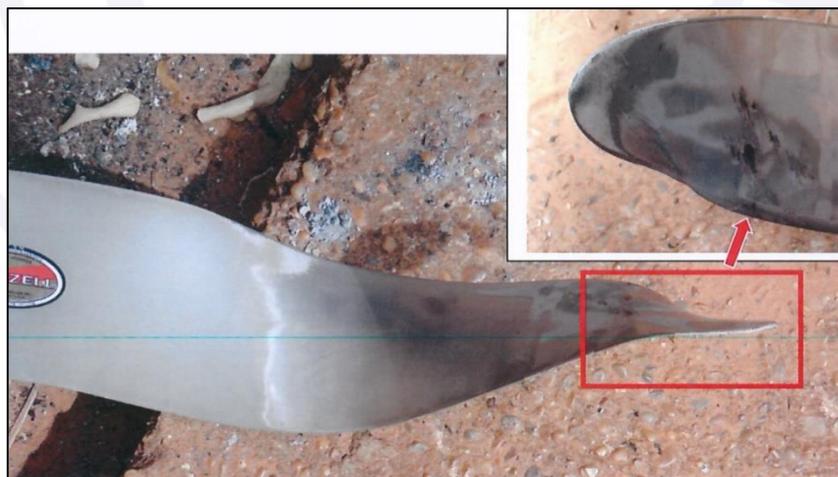
Figura 9 - Detalhe do dano na pá que dobrou para a frente.
