COMANDO DA AERONÁUTICA
CENTRO DE INVESTIGAÇÃO E PREVENÇÃO DE
ACIDENTES AERONÁUTICOS

RELATÓRIO FINAL SIMPLIFICADO

DADOS DA OCORRÊNCIA					
DATA - HORA		INVESTIGAÇÃO		SUMA Nº	
04 ABR 2010 - 11:09 (UTC)		SERIPA II		IG-580/CENIPA/2016	
CLASSIFICAÇÃO		TIPO(S)		SUBTIPO(S)	
INCIDENTE GRAVE		[SCF-PP] FALHA OU MAU FUNCIONAMENTO DO MOTOR		FALHA DO MOTOR EM VOO	
LOCALIDADE		MUNICÍPIO		UF	COORDENADAS
AERÓDROMO VERA CRUZ / AERoclUBE DA BAHIA (SNVR)		VERA CRUZ		BA	13°01'17"S 038°40'52"W

DADOS DA AERONAVE		
MATRÍCULA	FABRICANTE	MODELO
PT-IPO	PIPER AIRCRAFT	PA-31
OPERADOR	REGISTRO	OPERAÇÃO
ADDEY TÁXI AÉREO	TPX	TÁXI-AÉREO

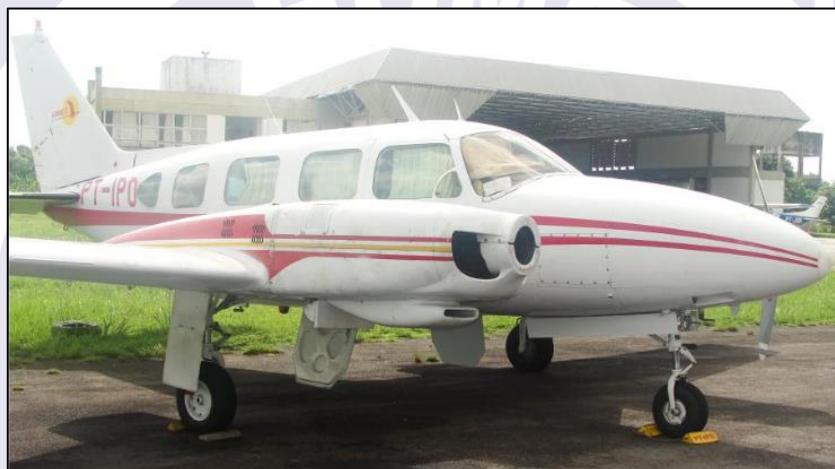
A aeronave teve danos leves.

Figura 1 - Imagem da aeronave já sem o motor.

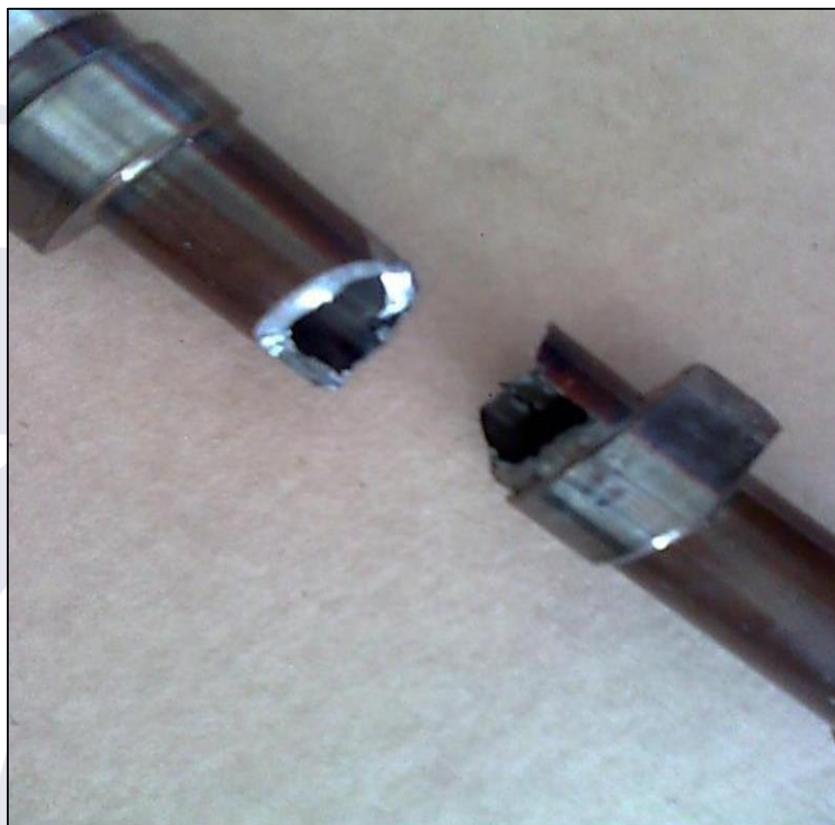
Verificou-se que houve a quebra do eixo de manivelas, eixo de comando de válvulas, tuchos, bielas e ruptura do bloco inferior do motor. Não foi observada a presença de marcas nos componentes que indicassem possível operação do motor com alta temperatura e/ou falta de lubrificação.

Figura 2 - Comando de válvula quebrado

Nos exames realizados no Instituto de Aeronáutica e Espaço (IAE), a análise concluiu que o eixo de manivelas falhou por fadiga e o eixo de comando de válvulas falhou por sobrecarga.

- l) a análise visual verificou que o eixo de comando de válvulas falhou por sobrecarga;
- m) a oficina responsável pela última revisão geral do motor não apresentou os registros correspondentes às inspeções e aos ensaios não destrutivos realizados nos componentes internos do motor;
