COMANDO DA AERONÁUTICA
CENTRO DE INVESTIGAÇÃO E PREVENÇÃO DE
ACIDENTES AERONÁUTICOS

RELATÓRIO FINAL SIMPLIFICADO

DADOS DA OCORRÊNCIA								
DATA - HORA		INVESTIGAÇÃO			SUMA Nº			
04SET2019 - 18:30 (UTC)		SERIPA I			A-125/CENIPA/2019			
CLASSIFICAÇÃO		TIPO(S)			SUBTIPO(S)			
ACIDENTE		[SCF NP] FALHA OU MAL FUNCIONAMENTO DE SISTEMA/COMPONENTE			COM TREM DE POUSO			
LOCALIDADE		MUNICÍPIO		UF	COORDENADAS			
GARIMPO NOVA SANTA TERESA		ITAITUBA		PA	05°08'00"S	057°34'00"W		
DADOS DA AERONAVE								
MATRÍCULA		FABRICANTE			MODELO			
PT-IUK		CESSNA AIRCRAFT			182P			
OPERADOR			REGISTRO		OPERAÇÃO			
PARTICULAR			TPP		PRIVADA			
PESSOAS A BORDO / LESÕES / DANOS À AERONAVE								
A BORDO		LESÕES					DANOS À AERONAVE	
		Ileso	Leve	Grave	Fatal	Desconhecido		
Tripulantes	1	-	1	-	-	-	Nenhum	
Passageiros	3	-	1	2	-	-	Leve	
Total	4	-	2	2	-	-	X Substancial	
							Destruída	
Terceiros	-	-	-	-	-	-	Desconhecido

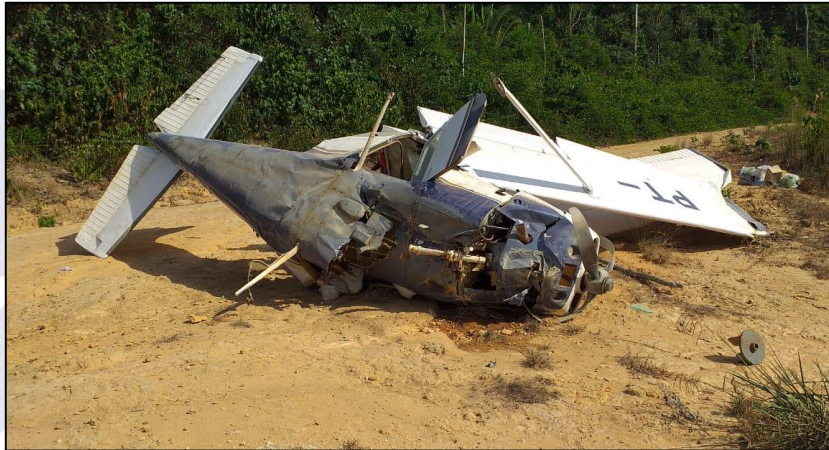
Ao pousar na pista não registrada do Garimpo Nova Santa Teresa, ocorreu a ruptura do trem de pouso do nariz da aeronave que veio a capotar.

Figura 1 - Aeronave após a parada total.

A aeronave teve danos substanciais.

Verificando as Figuras 1 e 2, é possível notar que o local de pouso utilizado apresenta muitas irregularidades no piso, o que levou a Comissão de Investigação a considerar a possibilidade de que houve contribuição da infraestrutura aeroportuária na ocorrência em tela.

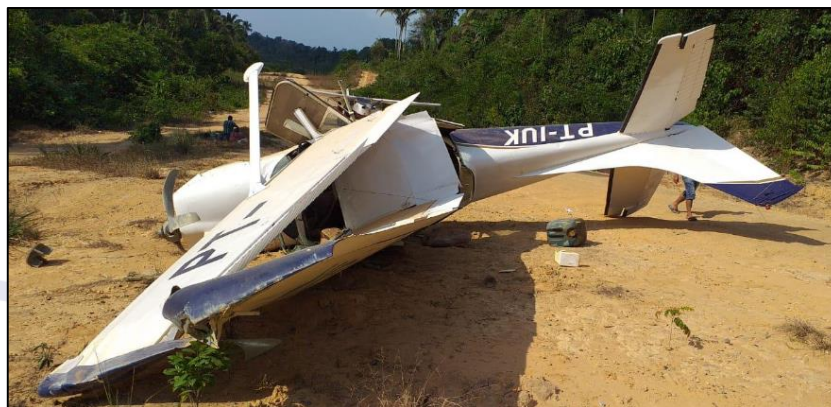
Figura 2 - Aeronave após a ocorrência.
