**COMANDO DA AERONÁUTICA**  
**CENTRO DE INVESTIGAÇÃO E PREVENÇÃO DE**  
**ACIDENTES AERONÁUTICOS**

**RELATÓRIO FINAL SIMPLIFICADO**

DADOS DA OCORRÊNCIA							
DATA - HORA		INVESTIGAÇÃO		SUMA N°			
06FEV2023 - 10:55 (UTC)		SERIPA I		A-022/CENIPA/2023			
CLASSIFICAÇÃO		TIPO(S)					
ACIDENTE		[LOC-I] PERDA DE CONTROLE EM VOO					
LOCALIDADE		MUNICÍPIO		UF	COORDENADAS		
DISTRITO DE TABOCA		SÃO FÉLIX DO XINGU		PA	06°05'41"S	052°14'26"W	
DADOS DA AERONAVE							
MATRÍCULA		FABRICANTE			MODELO		
PT-IVY		CESSNA AIRCRAFT			182P		
OPERADOR				REGISTRO		OPERAÇÃO	
PARTICULAR				TPP		PRIVADA	
PESSOAS A BORDO / LESÕES / DANOS À AERONAVE							
A BORDO		LESÕES					DANOS À AERONAVE
		Ileso	Leve	Grave	Fatal	Desconhecido	
Tripulantes	1	1	-	-	-	-	Nenhum
Passageiros	2	2	-	-	-	-	Leve
<b>Total</b>	<b>3</b>	<b>3</b>	-	-	-	-	X Substancial
							Destruída
Terceiros	-	-	1	-	-	-	Desconhecido

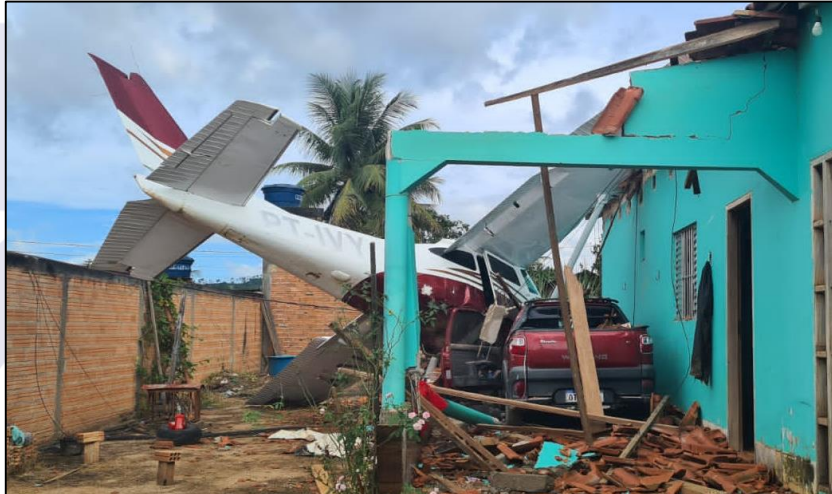
Após a arremetida, a aeronave colidiu contra uma residência e um automóvel a, aproximadamente, 500 m depois da cabeceira oposta.

Figura 1 - Vista da aeronave PT-IVY após o acidente.

A aeronave teve danos substanciais. O piloto e os passageiros saíram ilesos.
