COMANDO DA AERONÁUTICA
CENTRO DE INVESTIGAÇÃO E PREVENÇÃO DE
ACIDENTES AERONÁUTICOS

RELATÓRIO FINAL SIMPLIFICADO

DADOS DA OCORRÊNCIA			
DATA - HORA	INVESTIGAÇÃO	SUMA N°	
13NOV2021 - 15:30 (UTC)	SERIPA IV	A-127/CENIPA/2021	
CLASSIFICAÇÃO	TIPO(S)		
ACIDENTE	[LOC-G] PERDA DE CONTROLE NO SOLO [RE] EXCURSÃO DE PISTA		
LOCALIDADE	MUNICÍPIO	UF	COORDENADAS
AERÓDROMO DE ATIBAIA (SDTB)	ATIBAIA	SP	23°07'45"S 046°34'28"W

DADOS DA AERONAVE		
MATRÍCULA	FABRICANTE	MODELO
PT-IZS	PIPER AIRCRAFT	PA-28-140
OPERADOR	REGISTRO	OPERAÇÃO
AERoclUBE DE SÃO PAULO	PRI	INSTRUÇÃO

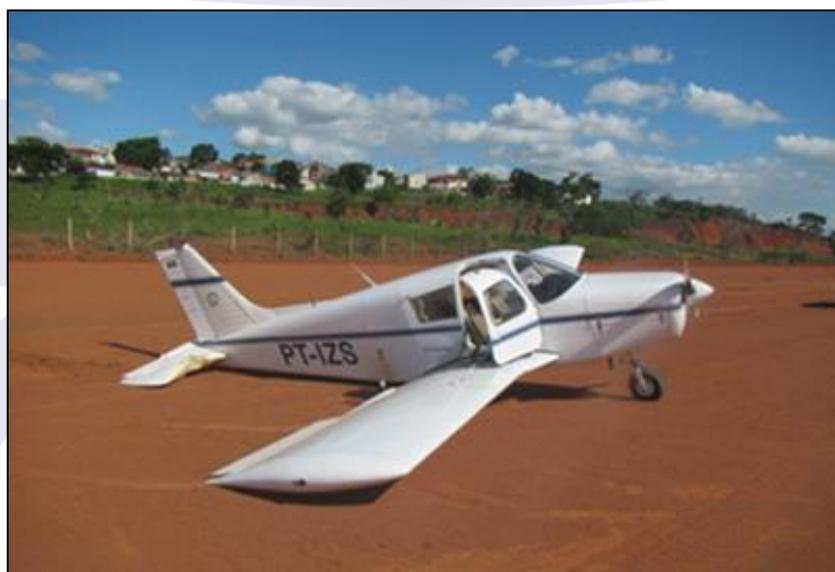
A aeronave teve danos substanciais e os dois tripulantes saíram ilesos.

Figura 1 - Imagem da aeronave após a ocorrência.

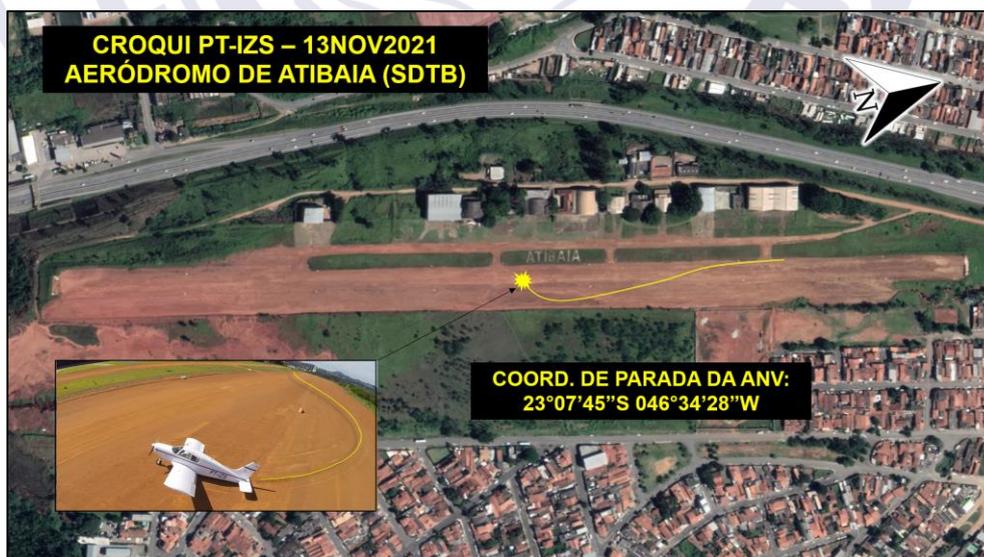
O primeiro contato da aeronave com a pista se deu no sentido da cabeceira 20 do aeródromo. Houve impacto da aeronave contra um dos prismas de balizamento (baliza) localizado na lateral direita da pista, o que provocou a quebra do trem de pouso principal direito (Figura 2).

Figura 2 - Trajetória da aeronave até a parada, com detalhes sobre o prisma de balizamento e a posição final do PT-IZS.

Após a colisão do trem de pouso principal direito, a aeronave descreveu uma trajetória sinuosa até sua parada total, quase que na posição perpendicular à pista. A distribuição dos destroços foi do tipo linear. Parafusos, carenagens e pequenas partes da estrutura permaneceram sobre a pista.

Quanto ao obstáculo que balizava o limite lateral da pista, caso a sua frangibilidade estivesse adequada aos requisitos já mencionados neste relatório, provavelmente as consequências do evento teriam sido reduzidas, uma vez que esse objeto foi responsável pela quebra da perna do trem de pouso.

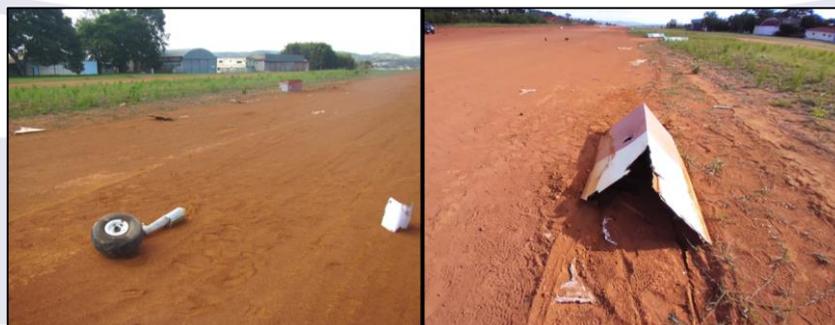
Nos parafusos de fixação do trem de pouso à estrutura da aeronave foram observados indícios de ruptura por cisalhamento, que confirmaram a colisão ocorrida contra o obstáculo (Figuras 3 e 4).

Figura 3 - À esquerda, observa-se a perna do trem de pouso principal direito e à direita o obstáculo em que houve a colisão.

Quanto à existência de balizas nas laterais das pistas, constava no Regulamento Brasileiro da Aviação Civil (RBAC) nº 154 - “Projeto de Aeródromos”, em sua seção 154.309, que as balizas deveriam ser frangíveis e suficientemente baixas para preservar os componentes da aeronave.

Atuar junto ao operador do Aeródromo de Atibaia (SDTB) de forma que as balizas de borda de pista sejam adequadas aos requisitos estabelecidos no RBAC 154 e às

orientações contidas no Manual de Frangibilidade da ANAC, objetivando mitigar os riscos das operações aéreas naquele aeródromo.

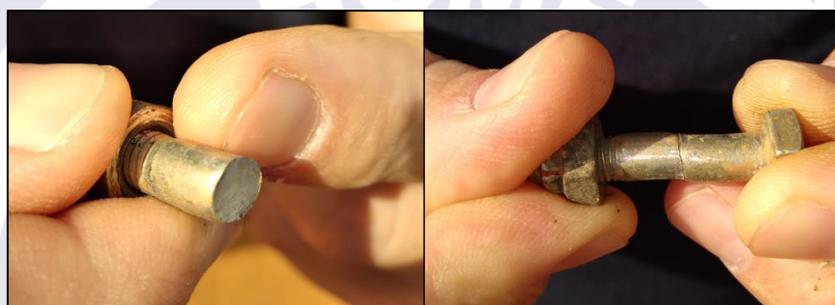
Figura 4 - Detalhe do parafuso de fixação do trem de pouso com características de cisalhamento.

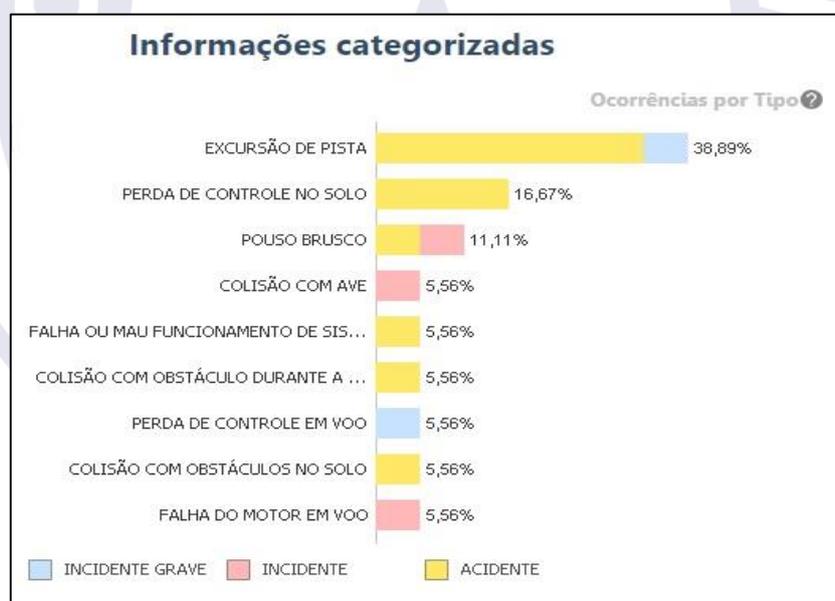
Ao realizar uma pesquisa no Painel SIPAER, por meio do sítio eletrônico do CENIPA, foi possível concluir que, nos últimos 10 anos, ocorreram catorze ocorrências em SDTB, nos segmentos da aviação de instrução, experimental e privada. Dessas, observou-se que os principais tipos foram excursão de pista e perda de controle no solo. Além delas, outros foram classificados como a perda de controle em voo, cortante de vento/tempestade e colisão com obstáculo durante a decolagem e pouso (Figura 5).

Figura 5 - Extrato dos tipos de ocorrências aeronáuticas em SDTB entre os anos de 2012 e 2022.

Por meio da análise dos Relatórios Finais (RF) emitidos pelo CENIPA, verificou-se que a presença de vento lateral foi um dos elementos envolvidos em parte dessas ocorrências.

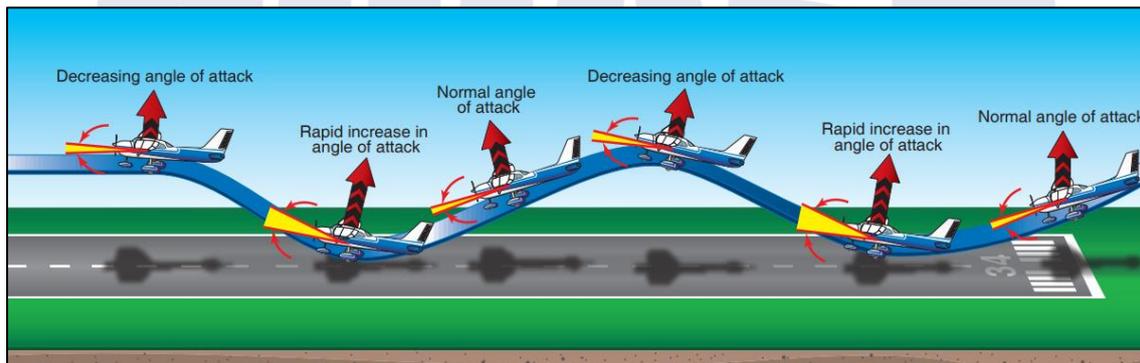
Quanto ao *porpoising* observado pelo IN durante o pouso do AL, o *Airplane Flying Handbook*, da *Federal Aviation Administration* (FAA), o definia como resultado de uma atitude incorreta da aeronave no momento do pouso, por vezes causada por falta de atenção, ausência de percepção da distância em relação ao solo, compensação incorreta, ou por “forçar a aeronave em direção à pista” (Figura 7).

Figura 7 - Representação pictográfica do *porpoising* (FAA).

Esse último fator “forçar a aeronave em direção à pista” foi mencionado pelo Instrutor, mas a sujeição a tal fenômeno se iniciou a partir da própria aproximação final em rampa mais alta que a normal, que obrigou o Aluno a aumentar rapidamente o ângulo de ataque próximo ao toque.

A ação corretiva para a condição de *porpoising* depende de sua severidade, podendo-se aplicar potência e comandos para normalizar a atitude, entretanto, em geral, uma arremetida imediata será mais eficiente. Essa ação foi iniciada pelo IN, mas a sua intervenção não ocorreu em tempo apropriado para impedir a perda de controle no solo, o que culminou na colisão contra um obstáculo na pista.
