COMANDO DA AERONÁUTICA
CENTRO DE INVESTIGAÇÃO E PREVENÇÃO DE
ACIDENTES AERONÁUTICOS

RELATÓRIO FINAL SIMPLIFICADO

DADOS DA OCORRÊNCIA								
DATA - HORA		INVESTIGAÇÃO		SUMA N°				
27MAR2020 - 18:35 (UTC)		SERIPA I		A-044/CENIPA/2020				
CLASSIFICAÇÃO		TIPO(S)		SUBTIPO(S)				
ACIDENTE		[RE] EXCURSÃO DE PISTA		POUSO LONGO				
LOCALIDADE		MUNICÍPIO		UF	COORDENADAS			
ÁREA RURAL DE SÃO FÉLIX DO XINGU)		SÃO FÉLIX DO XINGÚ		PA	05°42'59"S	051°53'05"W		
DADOS DA AERONAVE								
MATRÍCULA		FABRICANTE		MODELO				
PT-JBP		CESSNA AIRCRAFT		182P				
OPERADOR			REGISTRO		OPERAÇÃO			
PARTICULAR			TPP		PRIVADA			
PESSOAS A BORDO / LESÕES / DANOS À AERONAVE								
A BORDO		LESÕES					DANOS À AERONAVE	
		Ileso	Leve	Grave	Fatal	Desconhecido		
Tripulantes	1	1	-	-	-	-	Nenhum	
Passageiros	-	-	-	-	-	-	Leve	
Total	1	1	-	-	-	-	X Substancial	
							Destruída	
Terceiros	-	-	-	-	-	-	Desconhecido

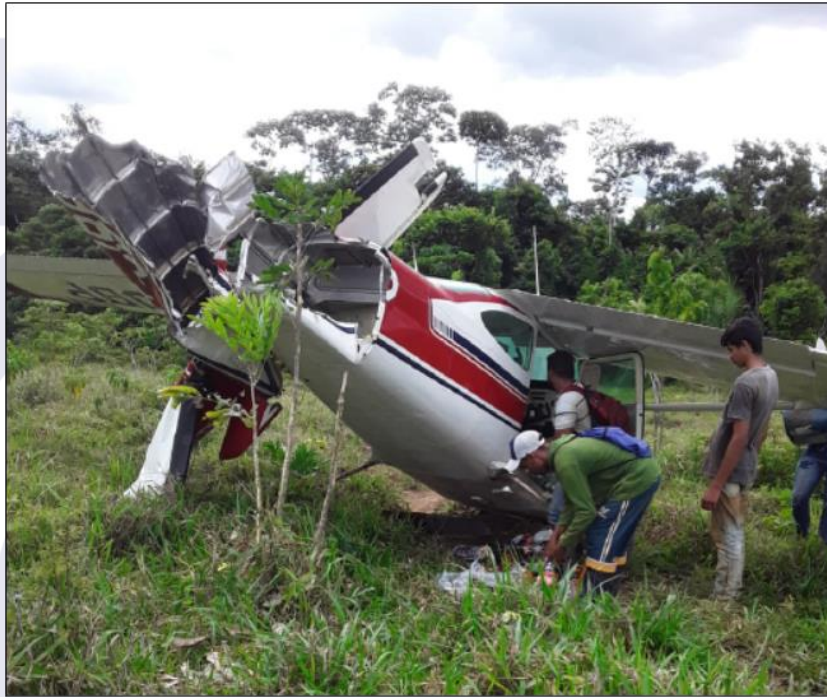
Durante o pouso, houve a perda de controle da aeronave, vindo esta colidir contra um veículo e uma cerca no final da pista.

A aeronave teve danos substanciais e o PIC saiu ileso.

Figura 1 - Foto tirada no local, após a ocorrência.

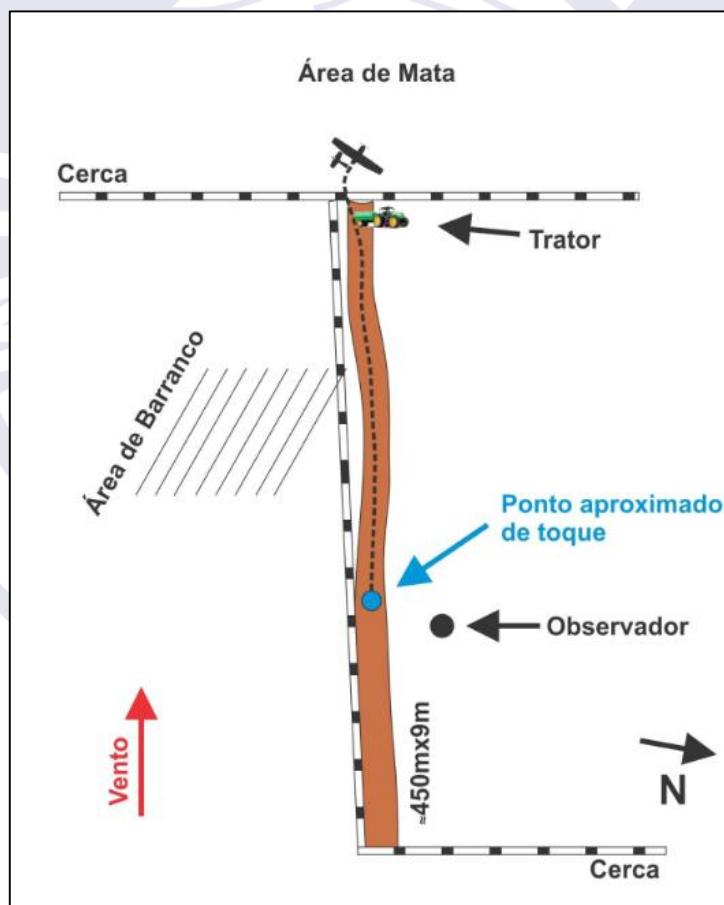
O local de pouso era bastante precário, com mato, buracos, desníveis e apresentava alguma sinuosidade, o que obrigaria o PIC a utilizar os comandos de voo para manter-se dentro de seus limites laterais.

Além disso, a área de pouso possuía 450 m de comprimento e 9 m de largura, com uma cerca ao longo da lateral esquerda do sentido utilizado para pouso, outra cerca no início da área de pouso e obstáculos no final (outra cerca e um trator agrícola estacionado), conforme pode ser visto na Figura 2.

Figura 2 - Croqui da área da ocorrência.

Além dessas dificuldades naturais (obstáculos, sinuosidade do local e precariedade do piso), o PIC utilizou a área no sentido do vento e tocou a cerca de $\frac{1}{3}$ do seu início, restando cerca de 300 m para realizar a frenagem da aeronave.

A Comissão de Investigação concluiu que a escolha do local do pouso e a atuação nos comandos contribuíram para o desfecho da ocorrência, podendo ainda ter contribuído para o acidente o excesso de confiança na capacidade de se utilizar um local precário; uma consciência situacional reduzida, uma vez que não se reconheceu nem compreendeu o potencial de risco elevado na operação.
