**COMANDO DA AERONÁUTICA**  
**CENTRO DE INVESTIGAÇÃO E PREVENÇÃO DE**  
**ACIDENTES AERONÁUTICOS**

**RELATÓRIO FINAL SIMPLIFICADO**

| DADOS DA OCORRÊNCIA | | | | | |
|---|--|---|--|---|---|
| 16 MAR 2009 - 19:30 (UTC) | | SERIPA I | | IG-578/CENIPA/2018 | |

| DADOS DA AERONAVE | | | | | |
|---|--|---|---|---|--|
| PT-JDN | | CESSNA AIRCRAFT | | U206F | |

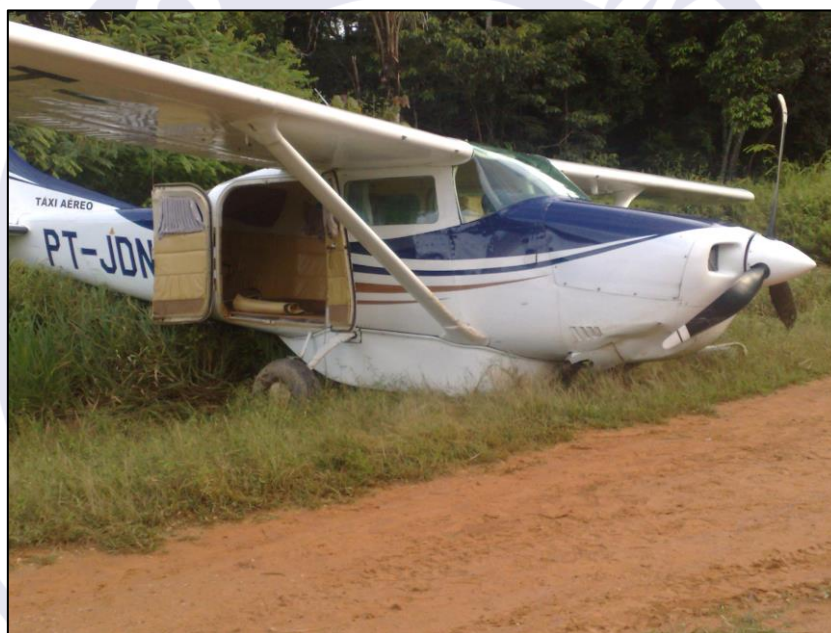
Devido ao elevado esforço aplicado na roda do trem de pouso dianteiro, houve o empenamento dos parafusos de fixação do garfo do trem de pouso e quebra do *Fork Hub* (cubo do garfo), permitindo que o conjunto cedesse, propiciando o toque da hélice contra o solo.

A aeronave teve danos leves. O tripulante e os dois passageiros saíram ilesos.

Figura 1 - Aeronave após a ocorrência.

Devido ao elevado esforço aplicado no trem de nariz, durante os últimos 50m de deslocamento lateral da aeronave, ocorreu o empenamento dos parafusos de fixação do garfo e quebra da base do *Fork Hub* (cubo do garfo), que permitiu o toque da hélice contra o solo e o amassamento do *Cargo Pack*.

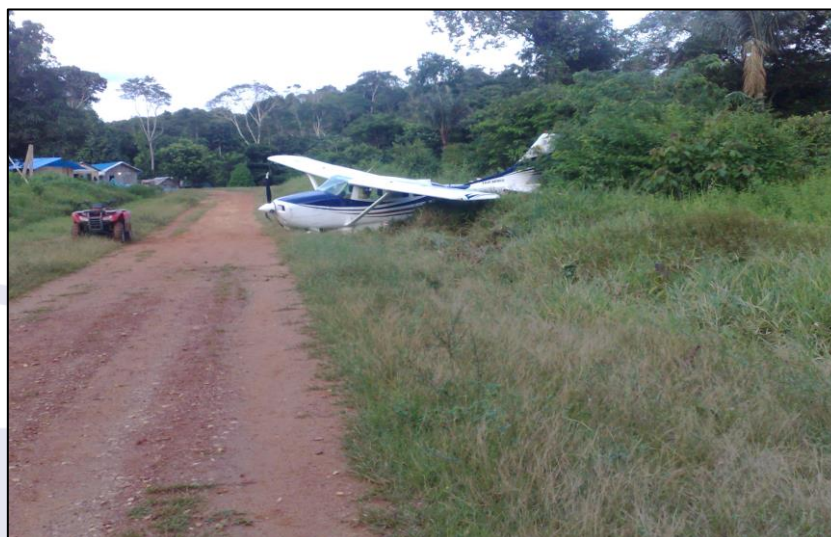
Devido às fortes chuvas ocorridas na região do Garimpo Tocantinzinho, os cipós das árvores e a vegetação na lateral da pista, foram projetados para seu o interior.

Apesar de constar no Manual de Rotas Aéreas (ROTAER) que SNFL possuía as dimensões de 400m x 20m, houve indícios de que, na época da ocorrência, a pista possuía, apenas, 350m x 10m em operação, tendo árvores de grande porte localizadas por toda a sua extensão lateral e nos eixos de aproximação, ferindo a faixa de transição e as áreas de aproximação e de decolagem.

Dessa forma, essa pista oferecia elevado risco para as operações de pousos e decolagens (Figura 2).

Figura 2 - Pista do Garimpo Tocantinzinho.

O Primeiro Serviço Regional de Investigação e Prevenção de Acidentes Aeronáuticos (SERIPA I) encaminhou o Ofício nº 277/INV, datado de 14AGO2009, para o proprietário da pista do Garimpo Tocantinzinho (SNFL), com recomendações que visavam à mitigação de eventuais riscos associados às operações de pousos e decolagens no referido aeródromo.
