2. Histórico do voo

3. Comentários/Pesquisas

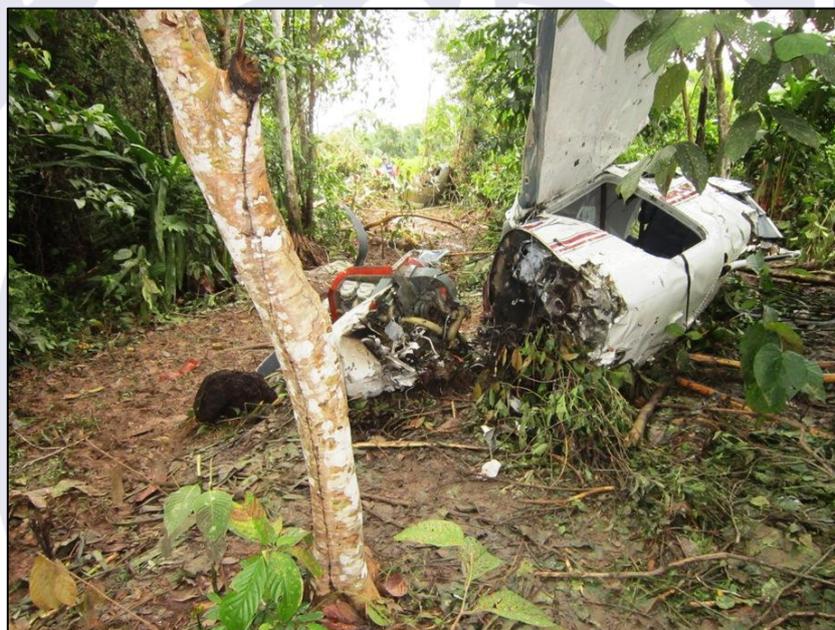
Com a força do impacto, a asa direita foi arrancada, o cone de cauda foi seccionado e o motor se despreendeu da aeronave.

Figura 1 – Visão frontal da aeronave após impacto.

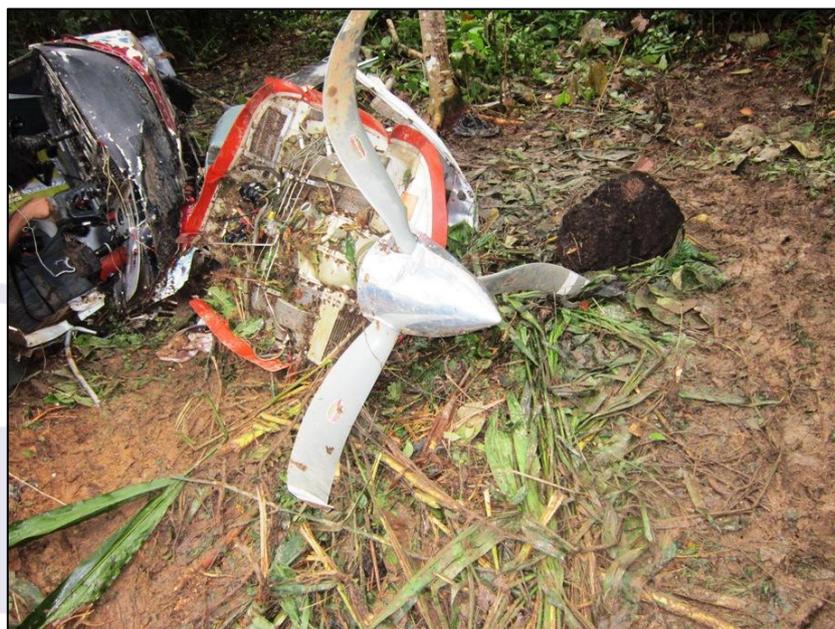
Figura 2 - Motor e Hélice

Após a colisão houve, ainda, um pequeno princípio de incêndio, próximo ao berço do motor que rapidamente se extinguiu, sem interferência do piloto.
