RELATÓRIO FINAL
IG-047/CENIPA/2021

OCORRÊNCIA:	INCIDENTE GRAVE
AERONAVE:	PT-JGA
MODELO:	MU-2B-25
DATA:	22MAR2021

O presente Relatório Final refere-se ao incidente grave com a aeronave PT-JGA, modelo MU-2B-25, ocorrido em 22MAR2021, classificado como “[SCF-NP] Falha ou mau funcionamento de sistema/componente | Com trem de pouso”.

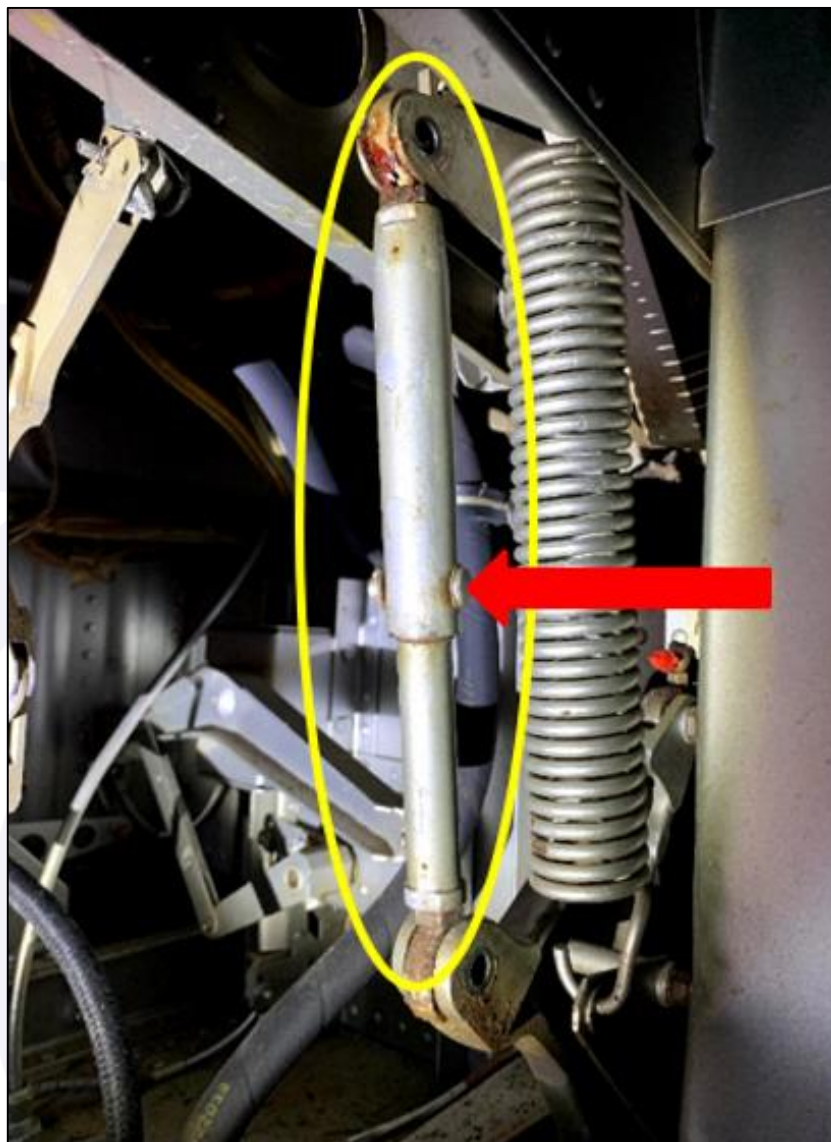
O acionamento da alavanca de abaixamento do trem de pouso em emergência atuava diretamente no *safety pin*, que estava localizado na perna no trem de pouso principal esquerdo (Figura 3).

Figura 3 - Foto aproximada do alojamento do trem de pouso do lado esquerdo. No detalhe indicado pela seta vermelha, o *safety pin* na sua posição original.

O Pino de Cisalhamento (*safety pin*), ao cisalhar, liberava todo o mecanismo das portas fazendo com que elas abrissem por gravidade, permitindo o abaixamento do trem de pouso por meio dos movimentos da alavanca. Houve duas intervenções de manutenção no conjunto do trem de pouso, uma em 15MAI2019 pela empresa Conal, conforme ordem de serviço número 5604/19, e outra pela empresa Fênix, no dia 17OUT2020, de acordo com a ordem de serviço 259/020. Não foram encontrados registros de tarefas realizadas no *safety pin*.

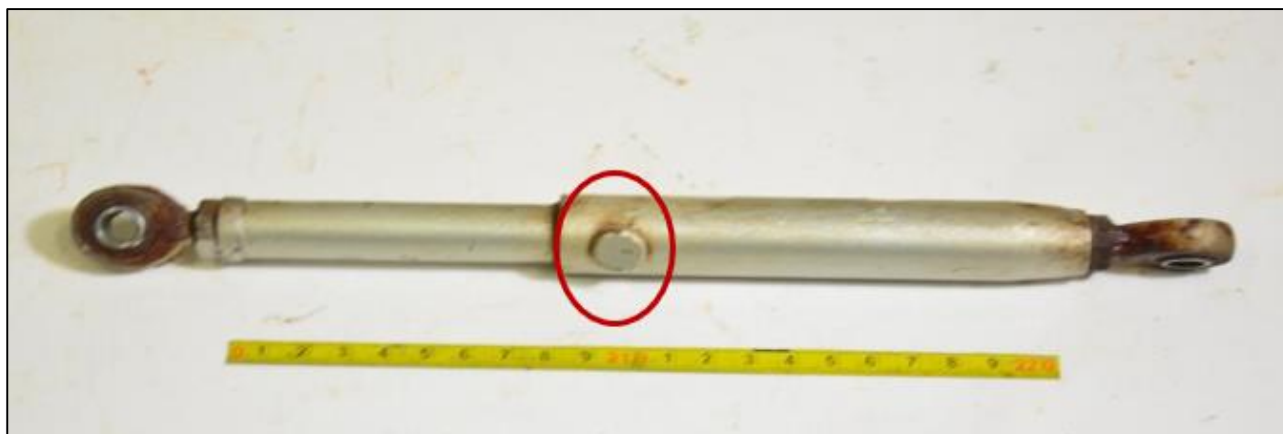
Foi enviado ao Departamento de Ciência e Tecnologia da Aeronáutica (DCTA) o conjunto completo do *safety pin*, que estava instalado no alojamento do trem de pouso principal do lado esquerdo.

O conjunto de nomenclatura *rod assy*, Número de Peça (PN) 010A-38754, pode ser visualizado na Figura 4.

Figura 4 - Foto da haste removida da aeronave. No detalhe em vermelho, o *safety pin* que não se rompeu e não permitiu que o procedimento de emergência fosse realizado.

Divulgar os ensinamentos colhidos nesta investigação às organizações de manutenção certificadas para realização de serviços em aeronaves modelo MU-2B-25.

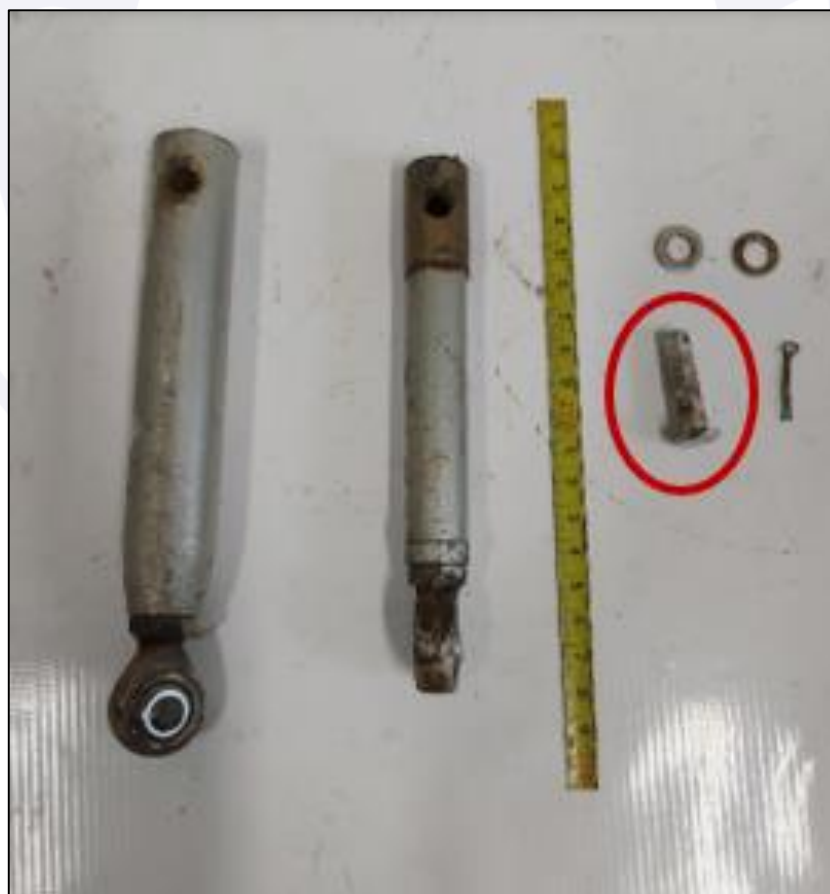
A análise química verificou a composição do material do pino (Figuras 5 e 6) que estava instalado na haste, o qual deveria ser AA6061 (Liga de alumínio 6061-T651 QQ-A-225/8).

Figura 5 - Foto da haste desmontada. No detalhe em vermelho, o pino que foi analisado.

O resultado da análise de composição química obtida indicou que a liga utilizada no pino foi a AA7075. Essa liga possuía uma resistência ao cisalhamento bem maior que o da liga AA6061, que, conforme informações do fabricante, era o material previsto.

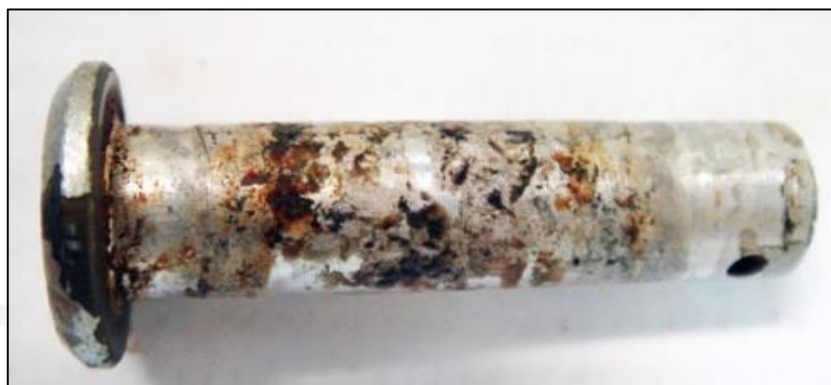
Figura 6 - Foto do pino sem nenhum sinal de deformação.

A imagem acima (Figura 6) mostra o *safety pin* íntegro e sem avarias, mesmo após consecutivas tentativas do procedimento de emergência e o teste realizado em bancada.

No ensaio mecânico, o teste de cisalhamento atingiu a carga de 1.553,3 kgf (15.232,2 N). Nesse momento, o ensaio foi interrompido, pois o pino não havia cisalhado, mesmo ultrapassando os valores de referência. Quanto à análise química de material, foi constatado que a liga de alumínio era a AA7075, ou seja, mais resistente e diferente do previsto pelo fabricante.

De acordo com os resultados obtidos, pôde-se concluir que o pino ensaiado apresentou uma resistência mecânica maior do que a esperada, o que evitou o seu rompimento e, conseqüentemente, que o piloto conseguisse lograr êxito no procedimento de emergência de abaixamento do trem de pouso.

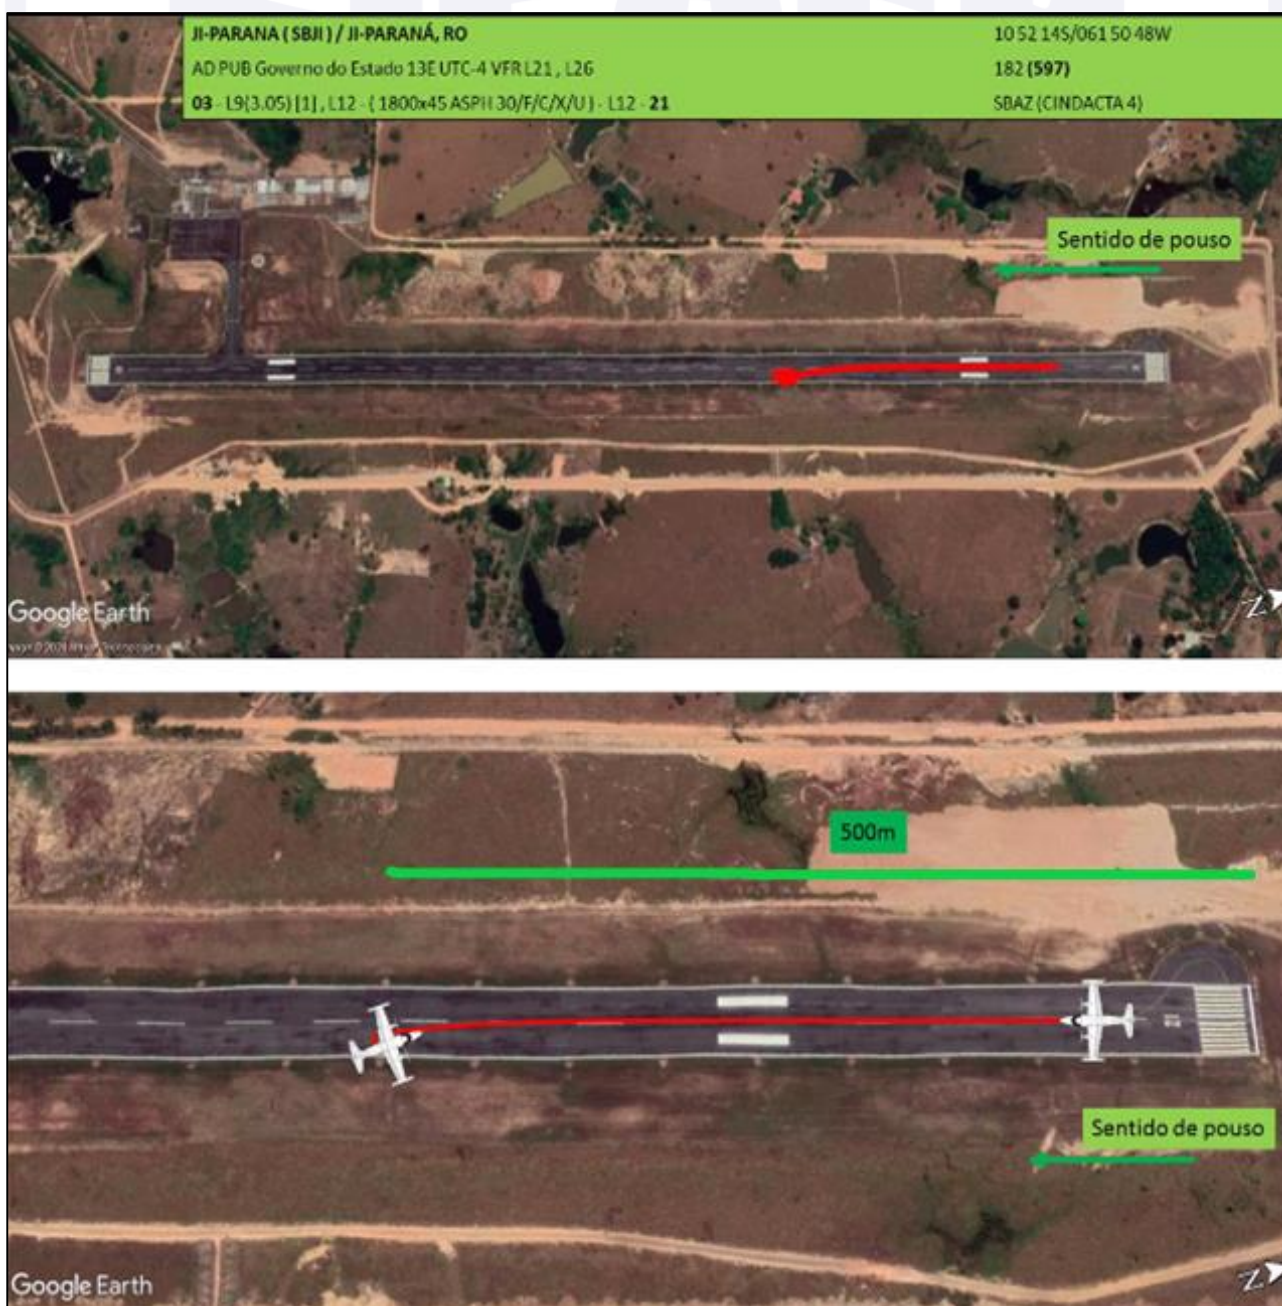
Figura 7 - Croqui da ocorrência.

Após o toque, a aeronave percorreu, aproximadamente, 300 metros na pista até a sua parada total, com a fuselagem tocando a faixa lateral de pista. Nos últimos 50 metros, a aeronave girou 180° pela esquerda em relação ao seu eixo de deslocamento, tendo a sua parada total ocorrido próxima à lateral esquerda da pista (Figura 7).
