**COMANDO DA AERONÁUTICA**  
**CENTRO DE INVESTIGAÇÃO E PREVENÇÃO DE**  
**ACIDENTES AERONÁUTICOS**

**RELATÓRIO FINAL**  
**A-102/CENIPA/2021**

<b>OCORRÊNCIA:</b>	<b>ACIDENTE</b>
<b>AERONAVE:</b>	<b>PT-JIH</b>
<b>MODELO:</b>	<b>182P</b>
<b>DATA:</b>	<b>10SET2021</b>

O presente Relatório Final refere-se ao acidente com a aeronave PT-JIH, modelo 182P, ocorrido em 10SET2021, classificado como “[UNK] Indeterminado”.

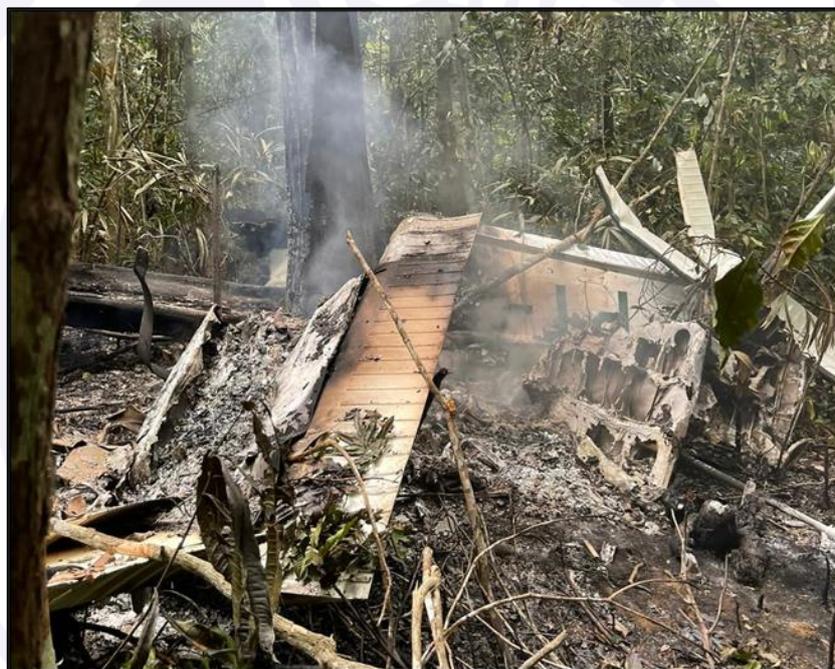
Após a decolagem, a aeronave curvou à esquerda e, alguns minutos depois, caiu na floresta, vindo a incendiar-se.

A aeronave foi destruída pelo fogo e o tripulante sofreu lesões fatais.

Figura 1 - Destroços da aeronave após o impacto contra uma árvore.

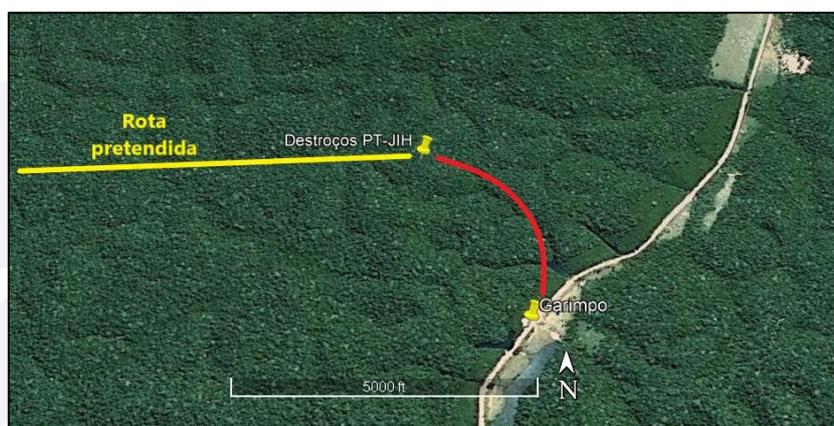
O impacto ocorreu a Noroeste da pista não registrada do Garimpo Carolina, a, aproximadamente, 0,68 NM, em região de floresta (Figura 5).

Figura 5 - Croqui da curva após a decolagem, da rota pretendida e do local dos destroços.

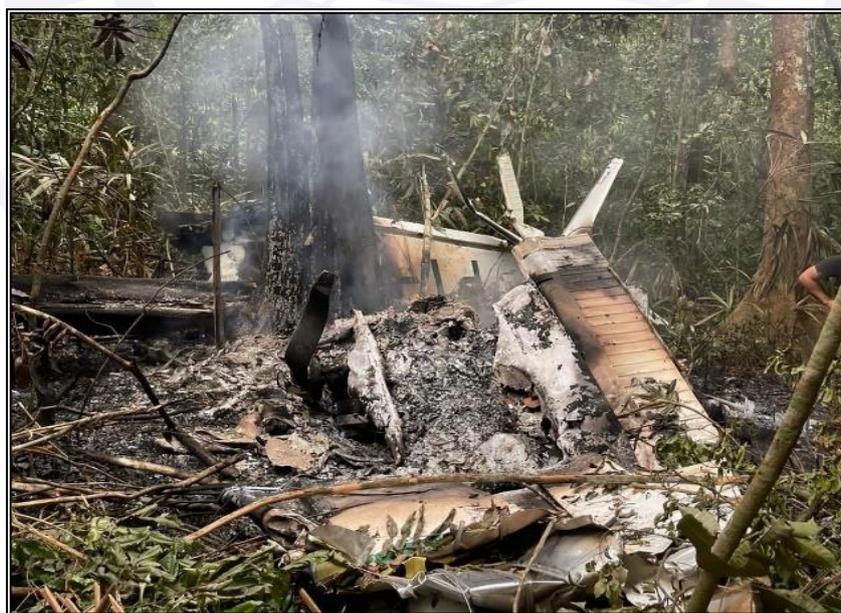
Os destroços estavam concentrados e não havia desmatamento provocado pela queda nos arredores do local.

No centro da área havia uma árvore tombada com indícios de ter sido atingida no momento da queda. Na parte inferior do tronco dessa árvore, havia uma parte do montante da asa direita do avião “encaixada” em uma fenda aberta no sentido vertical. Ainda, o restante dessa asa encontrava-se no solo, com o seu bordo de ataque para baixo (Figura 6).

Figura 6 - Destroços da aeronave junto à árvore atingida.

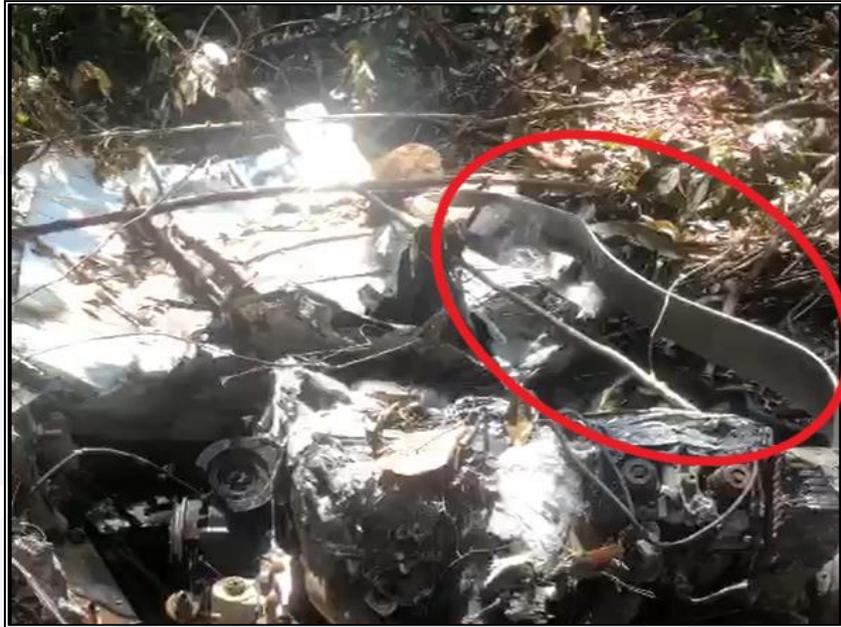
Após o impacto, a aeronave incendiou-se, inclusive o seu conjunto motopropulsor, o qual ficou severamente danificado. A pá da hélice, visível na Figura 7, apresentava dobramento para trás, compatível com uma colisão desse componente contra obstáculos.

Figura 7 - Conjunto motopropulsor e uma das pás da hélice.
