**COMANDO DA AERONÁUTICA**  
**CENTRO DE INVESTIGAÇÃO E PREVENÇÃO DE**  
**ACIDENTES AERONÁUTICOS**

**RELATÓRIO FINAL SIMPLIFICADO**

DADOS DA OCORRÊNCIA								
DATA - HORA		INVESTIGAÇÃO		SUMA N°				
15MAIO2021 - 15:20 (UTC)		SERIPA VI		A-073/CENIPA/2021				
CLASSIFICAÇÃO		TIPO(S)		SUBTIPO(S)				
ACIDENTE		[FUEL] COMBUSTIVEL		NIL				
LOCALIDADE		MUNICÍPIO		UF	COORDENADAS			
ÁREA DE PANTANAL		POCONÉ		MT	16°35'36"S	056°45'08"W		
DADOS DA AERONAVE								
MATRÍCULA		FABRICANTE		MODELO				
PT-JJH		CESSNA AIRCRAFT		182P				
OPERADOR			REGISTRO		OPERAÇÃO			
PARTICULAR			TPP		PRIVADA			
PESSOAS A BORDO / LESÕES / DANOS À AERONAVE								
A BORDO		LESÕES					DANOS À AERONAVE	
		lleso	Leve	Grave	Fatal	Desconhecido		
Tripulantes	1	-	-	1	-	-	Nenhum	
Passageiros	1	-	1	-	-	-	Leve	
<b>Total</b>	<b>2</b>	-	<b>1</b>	<b>1</b>	-	-	X Substancial	
							Destruída	
Terceiros	-	-	-	-	-	-	Desconhecido

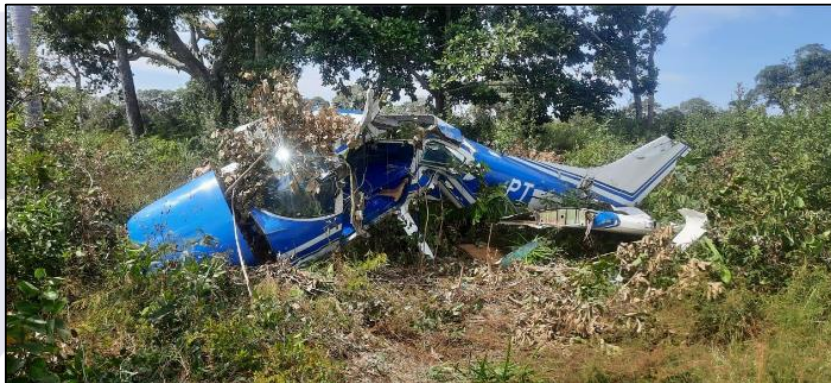
Aproximadamente 20 minutos após a decolagem, o motor da aeronave apresentou falhas em seu funcionamento. Foi efetuado um pouso forçado em área de pantanal, próximo às margens da Rodovia Transpantaneira, em Poconé, MT.

A aeronave teve danos substanciais. O piloto sofreu lesões graves e o passageiro sofreu lesões leves.

Figura 1 - Aeronave no local da ocorrência.

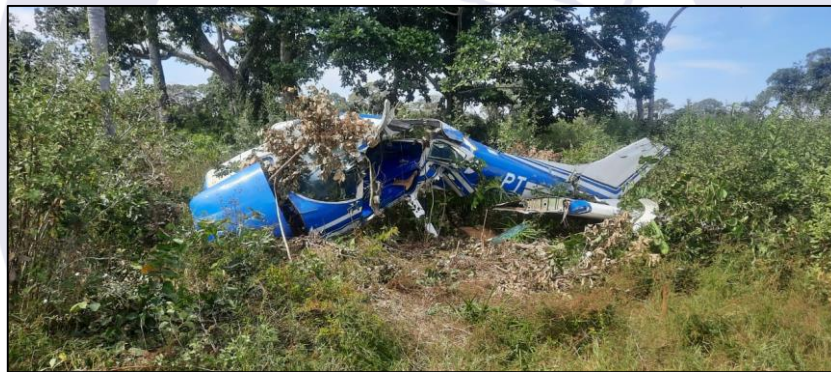
Uma vez que o voo estava sendo realizado a 1.000 ft e ela havia perdido altura após a perda de potência, não houve tempo hábil para a realização de tentativas para restabelecer o funcionamento do motor. Dessa forma, foi realizado o pouso forçado na vegetação, às margens da rodovia Transpantaneira (MT-060), quando a aeronave impactou bruscamente contra galhos de árvores e o solo.

Figura 4 - Vista da aeronave após a parada total.

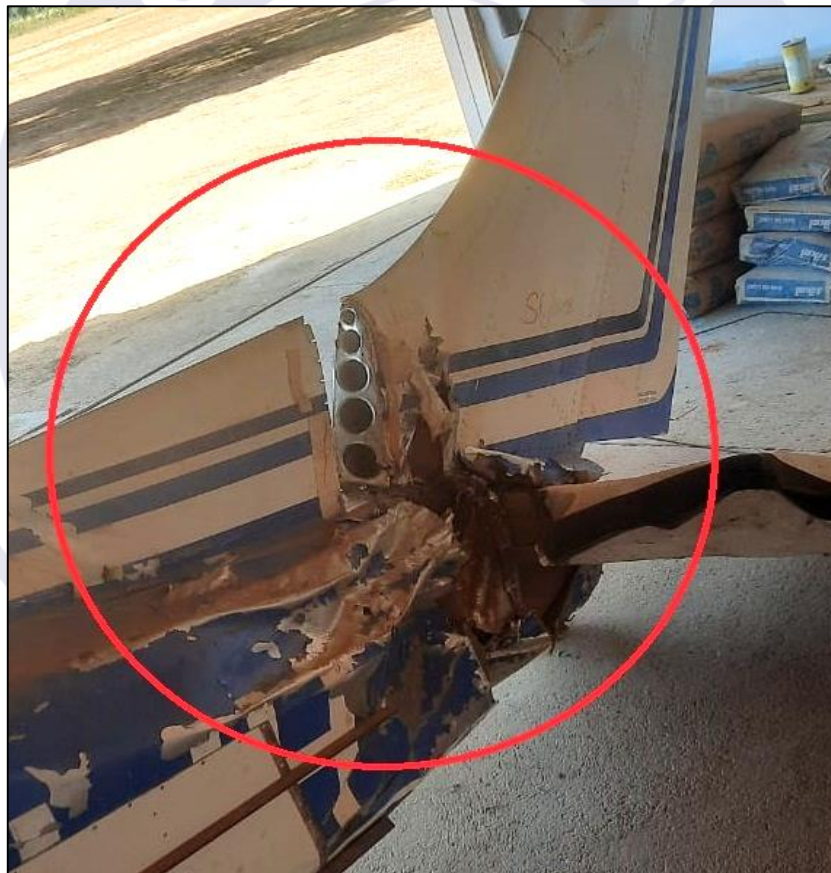
Os fatos em comento contribuíram para o desencadeamento dos acontecimentos que culminaram na presente ocorrência, uma vez que a análise dos destroços permitiu evidenciar que o estabilizador vertical da aeronave possuía avarias decorrentes do incidente grave ocorrido no dia 02MAIO2021, que não foram devidamente reparadas.

Alguns rebites que fixavam o estabilizador vertical à estrutura da fuselagem estavam soltos. Após a decolagem, devido ao aumento da incidência do vento sobre o componente, os rebites se romperam, fazendo com que o estabilizador se inclinasse para trás e travasse o leme direcional à esquerda, resultando no movimento de guinada apresentado em voo, que impossibilitou a manutenção da trajetória retilínea durante o voo.

Figura 5 - Vista dos danos ao estabilizador vertical da aeronave, após o rompimento dos rebites de fixação.

Destarte, concluiu-se que a não realização de intervenções de manutenção por profissional credenciado pela ANAC impossibilitou a identificação de danos

acarretados aos rebites de fixação do estabilizador vertical, provenientes do incidente grave ocorrido em 02MAIO2021.

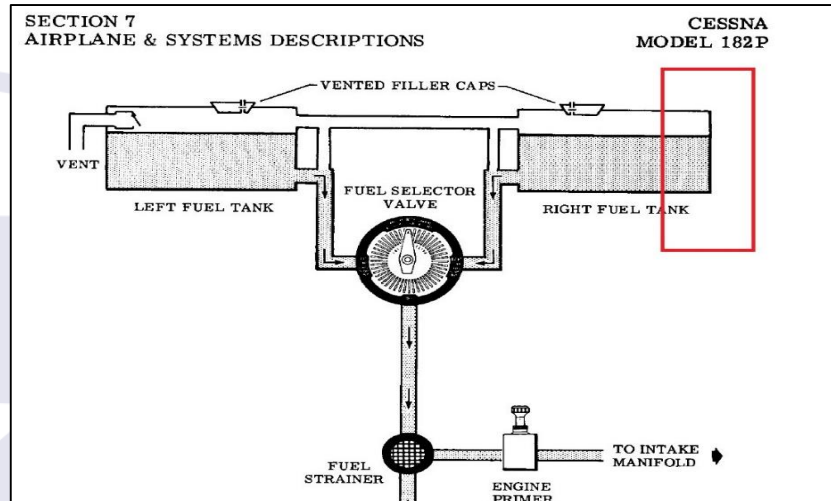
Figura 7 - Sistema de combustível da aeronave 182 P.

Durante a execução da curva com grande inclinação à direita, o combustível remanescente da respectiva asa foi deslocado para a sua extremidade. Uma vez que o leme da aeronave estava travado à esquerda, a curva foi realizada sem a correta coordenação, o que acentuou o efeito de deslocamento do combustível.

Consequentemente, o fornecimento de combustível ao motor foi interrompido, devido ao fato de o sistema de alimentação ser provido por meio da força de gravidade e a asa direita estar abaixada durante a execução da curva. Como não havia combustível na asa esquerda para dar continuidade à alimentação do motor, este começou a apresentar falhas em seu funcionamento, que deram início aos eventos que culminaram no acidente.

A fim de propiciar um melhor entendimento, foi extraído do manual de operação, fornecido pelo fabricante da aeronave (*Cessna*), Seção 7, Pág. 22, um esquema afeto ao sistema de combustível e o método de captação deste. O retângulo em vermelho sinaliza a área onde o quantitativo remanescente foi deslocado durante a realização da curva para a direita.

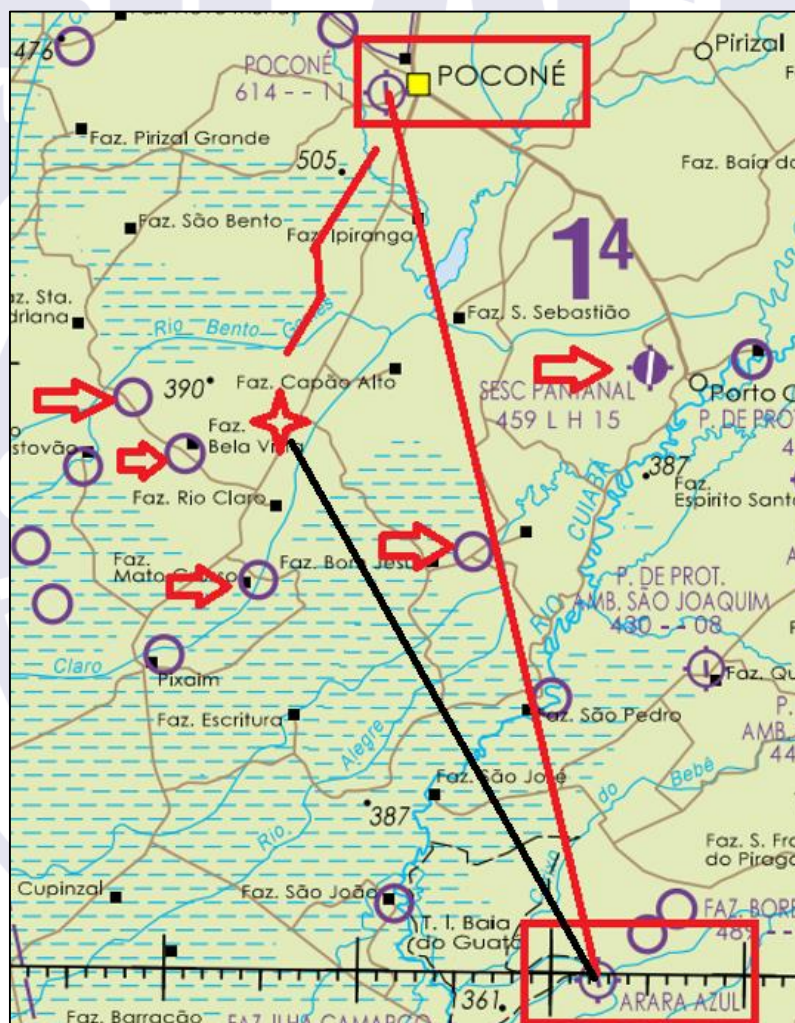
Além disso, o deslocamento a baixa altura diminuiu as chances de o piloto religar o motor em voo, restringiu seu alcance visual e seu tempo de planeio, contribuindo para que o ele não conseguisse chegar a uma das várias pistas que existiam ao longo da rota.

Conforme demonstrado na Figura 9, tanto ao longo da rota original quanto ao longo da rota seguida pela aeronave, havia pistas que poderiam ser utilizadas para um pouso de emergência.

Figura 9 - Rota prevista (vermelho), rota seguida até o local do acidente (preto) e aeródromos ao longo dessas rotas (setas).
