COMANDO DA AERONÁUTICA
CENTRO DE INVESTIGAÇÃO E PREVENÇÃO DE
ACIDENTES AERONÁUTICOS

RELATÓRIO FINAL
IG-089/CENIPA/2014

OCORRÊNCIA:	INCIDENTE GRAVE
AERONAVE:	PT-JJR
MODELO:	ST-10
DATA:	01MAIO2014

O presente Relatório Final refere-se ao incidente grave com a aeronave PT-JJR, modelo ST-10, ocorrido em 01MAIO2014, classificado como “[RE] Excursão de pista | Pouso longo”.

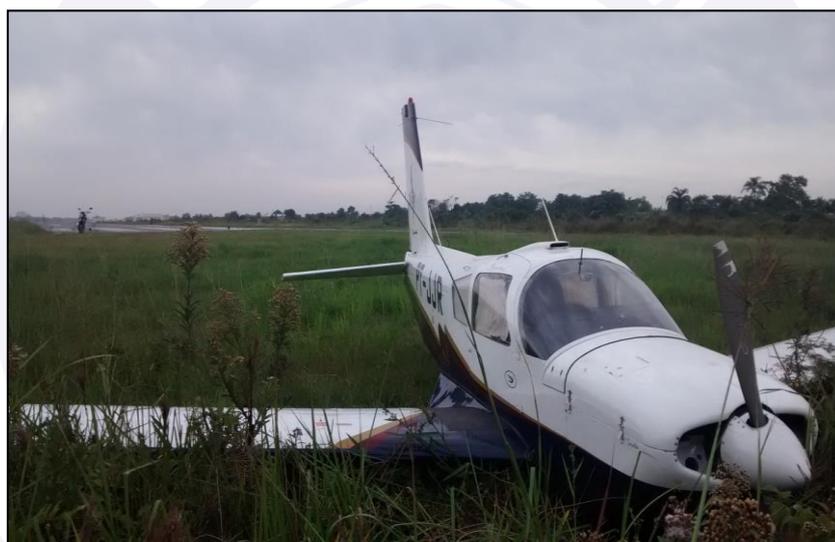
Durante a corrida após pouso, a aeronave percorreu toda a extensão da pista, ultrapassando os limites da cabeceira 15 de SDIM em, aproximadamente, vinte metros, parando sobre vegetação rasteira.

A aeronave teve danos leves.

Figura 1 - Aeronave após a ocorrência com a pista ao fundo.

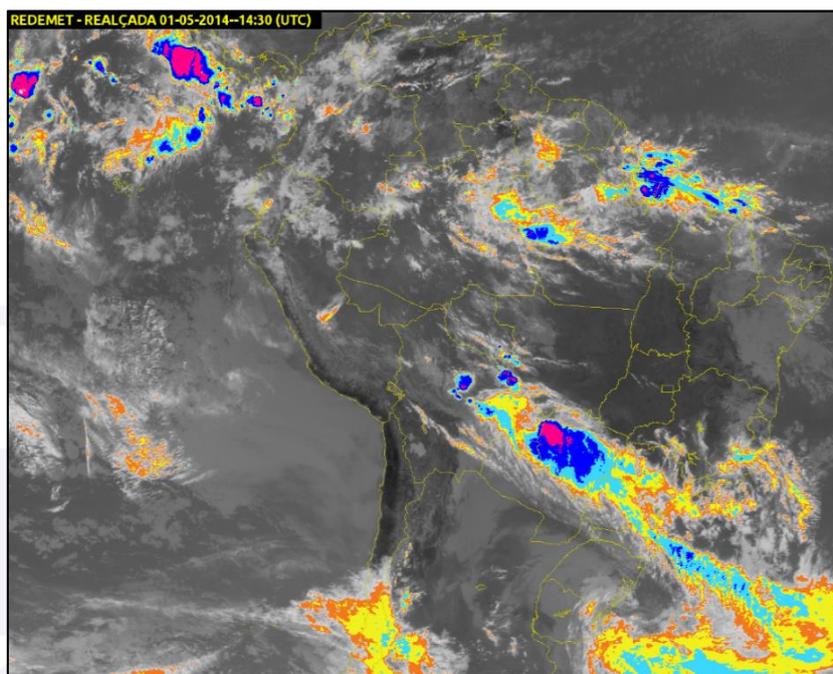
A imagem de satélite das 14h30min (UTC) apresentava uma frente fria em movimento no sentido Sul - Nordeste (Figura 2).

Figura 2 - Imagem satélite do momento da ocorrência.

De acordo com os METAR de SBST, havia a presença de vento forte e rajadas que chegavam a 42kt. De acordo com a imagem satélite do dia e horário da ocorrência, também havia a presença de uma frente fria em movimento no sentido Sul - Nordeste.

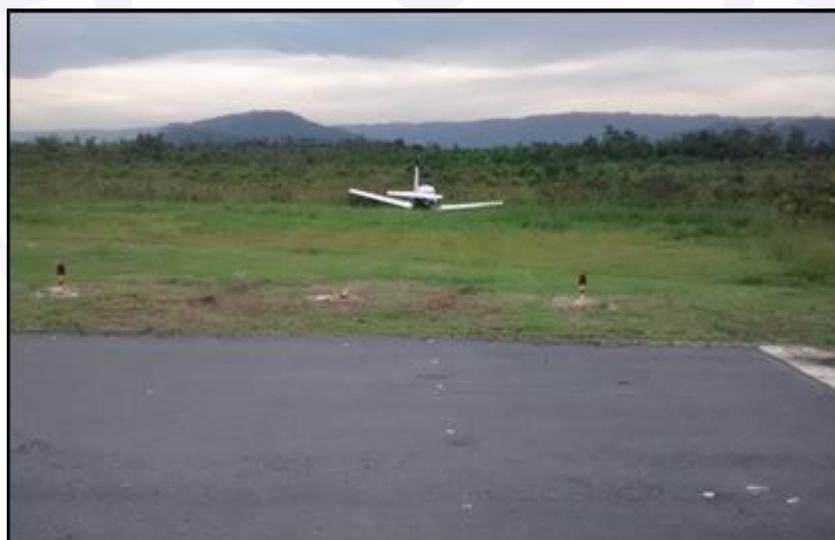
Na terceira aproximação para a cabeceira 33, a aeronave pousou. Foi informado que o toque ocorreu após o primeiro terço da pista, não sendo possível parar a aeronave antes do final da cabeceira oposta.

A aeronave percorreu cerca de vinte metros na grama, após a cabeceira, parando em um terreno alagadiço (Figura 3).

Figura 3 - Aeronave na posição de parada, após a cabeceira 15.
