COMANDO DA AERONÁUTICA
CENTRO DE INVESTIGAÇÃO E PREVENÇÃO DE
ACIDENTES AERONÁUTICOS

RELATÓRIO FINAL SIMPLIFICADO

DADOS DA OCORRÊNCIA								
DATA - HORA		INVESTIGAÇÃO		SUMA N°				
07JUL2024 - 21:00 (UTC)		SERIPA VI		A-099/CENIPA/2024				
CLASSIFICAÇÃO		TIPO(S)						
ACIDENTE		[UNK] INDETERMINADO						
LOCALIDADE		MUNICÍPIO		UF	COORDENADAS			
FAZENDA TUCUNARÉ		SAPEZAL		MT	13°29'05"S	058°58'32"W		
DADOS DA AERONAVE								
MATRÍCULA		FABRICANTE			MODELO			
PT-JNW		PIPER AIRCRAFT			PA-28-23			
OPERADOR			REGISTRO		OPERAÇÃO			
PARTICULAR			TPP		PRIVADA			
PESSOAS A BORDO / LESÕES / DANOS À AERONAVE								
A BORDO		LESÕES					DANOS À AERONAVE	
		Ileso	Leve	Grave	Fatal	Desconhecido		
Condutor	1	1	-	-	-	-	Nenhum	
Passageiros	1	1	-	-	-	-	Leve	
Total	2	2	-	-	-	-	Substancial	
							Destruída	
Terceiros	-	-	-	-	-	-	X Desconhecido

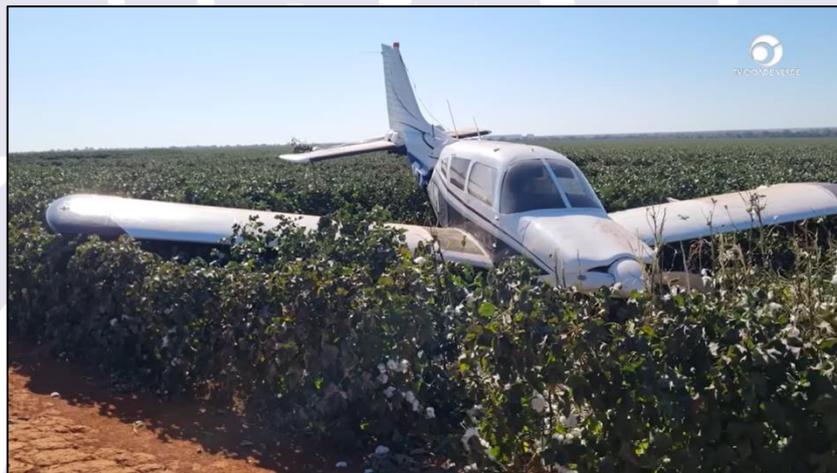
Figura 1 - Aeronave após o pouso forçado em plantação de algodão (vista frontal).
Fonte: Internet.¹

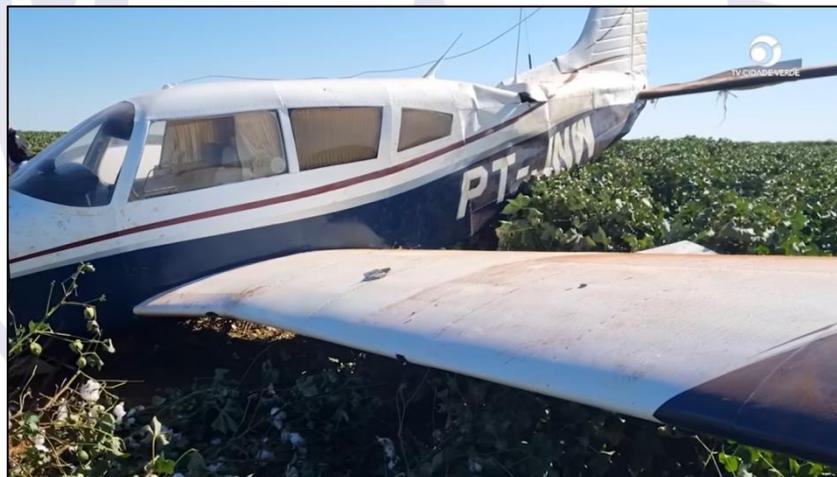
Figura 2 - Aeronave após o pouso forçado em plantação de algodão (vista lateral esquerda).
Fonte: Internet.¹

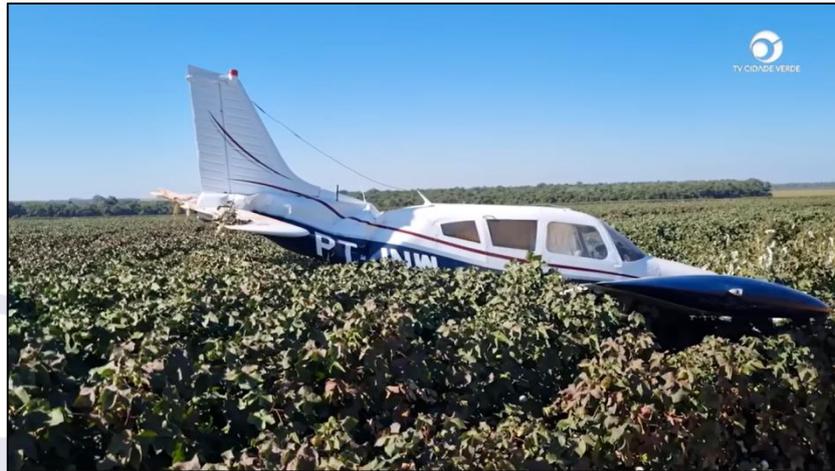
Figura 3 - Aeronave após o pouso forçado em plantação de algodão (vista lateral direita).
Fonte: Internet.¹
