**COMANDO DA AERONÁUTICA**  
**CENTRO DE INVESTIGAÇÃO E PREVENÇÃO DE**  
**ACIDENTES AERONÁUTICOS**

**RELATÓRIO FINAL**  
**A-071/CENIPA/2022**

<b>OCORRÊNCIA:</b>	<b>ACIDENTE</b>
<b>AERONAVE:</b>	<b>PT-JUM</b>
<b>MODELO:</b>	<b>182P</b>
<b>DATA:</b>	<b>15JUN2022</b>

O presente Relatório Final refere-se ao acidente com a aeronave PT-JUM, modelo 182P, ocorrido em 15JUN2022, tipificado como “[ARC] Contato anormal com a pista”.

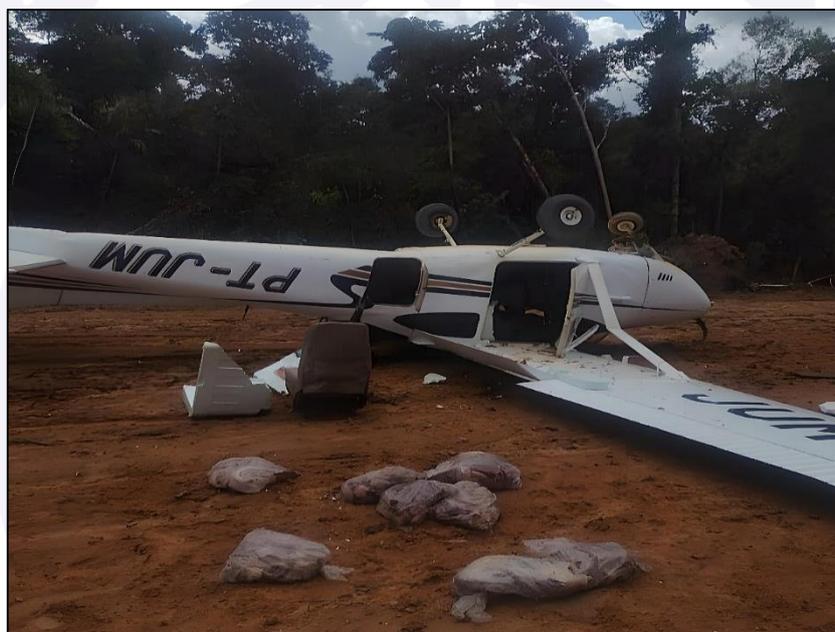
Durante a corrida após o pouso, a aeronave capotou à frente (Figura 1).

Figura 1 - Vista lateral da aeronave e da carga por ela transportada após o acidente.

Segundo informações, a aeronave PT-JUM estava íntegra, com os flapes totalmente baixados, apresentando danos no trem de pouso auxiliar e nas pontas das pás da hélice.

Conforme informações prestadas, a carga que estava sendo transportada foi encontrada sobre o piloto no interior do *cockpit*.

A carga transportada foi projetada à frente no interior da aeronave no momento do capotamento e encontrada sobre o piloto, o que leva a crer que ela não tenha sido amarrada adequadamente, deslocando-se e chocando-se contra o tripulante.

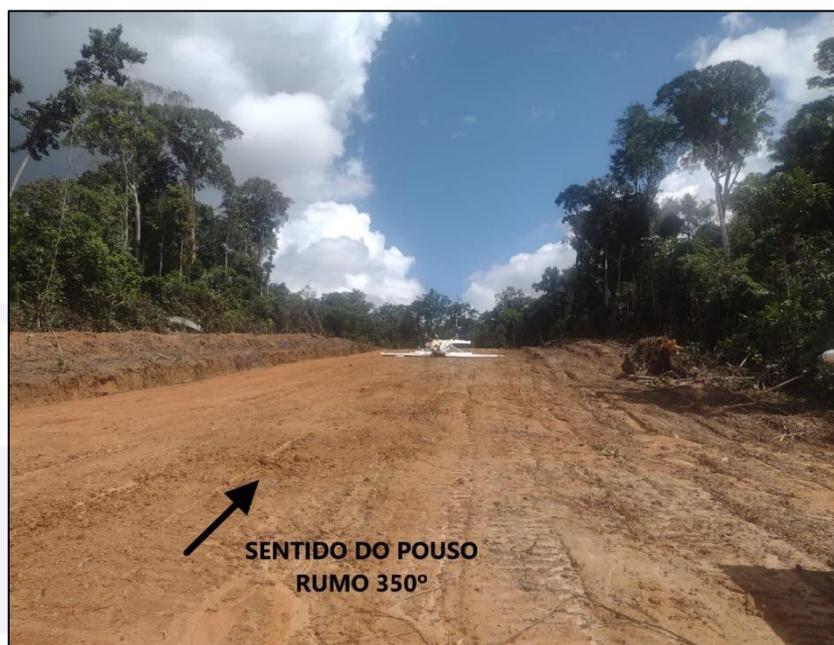
A ocorrência se deu na pista não registrada do Garimpo Estrela do Norte, Itaituba, PA, a qual encontrava-se com buracos e o solo estava com característica de estar encharcado (lama), conforme relatos do piloto que esteve no sítio de destroços.

De acordo com essa fonte, no sentido de aproximação para pouso, rumo 350°, os primeiros 100 m de pista eram nivelados, procedidos de 150 m de aclive, tendo a pista 40 m de largura, em medidas aproximadas (Figuras 2 e 3).

Figura 2 - Vista da aeronave e da pista no sentido de pouso.

Entretanto, de acordo com informações obtidas, as características físicas dessa pista no dia do acidente não eram adequadas para uma operação segura, visto que continha buracos e formação de lama em decorrência das chuvas dos dias anteriores.

Devido às características da dinâmica relatada de que a aeronave tenha capotado à frente e aos danos substanciais no trem de pouso auxiliar, foi levantada a hipótese de que, durante o pouso, ela encontrou um buraco ou uma área enlameada, o que provocou o seu capotamento.

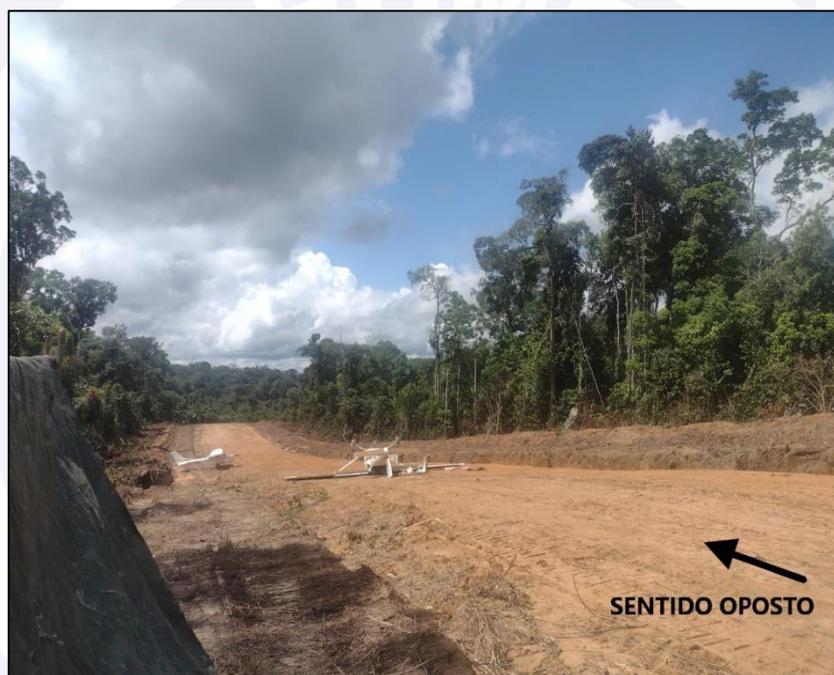
Figura 3 - Vista da aeronave e da pista no sentido oposto ao pouso.
