COMANDO DA AERONÁUTICA
CENTRO DE INVESTIGAÇÃO E PREVENÇÃO DE
ACIDENTES AERONÁUTICOS

RELATÓRIO FINAL SIMPLIFICADO

DADOS DA OCORRÊNCIA					
DATA - HORA		INVESTIGAÇÃO		SUMA N°	
10 MAR 2010 - 17:20 (UTC)		SERIPA V		IG-524/CENIPA/2017	
CLASSIFICAÇÃO		TIPO(S)		SUBTIPO(S)	
INCIDENTE GRAVE		COM TREM DE POUSO		NIL	
LOCALIDADE		MUNICÍPIO		UF	COORDENADAS
AERÓDROMO DE SANTA MARIA (SBSM)		SANTA MARIA		RS	29°42'39"S 053°41'32"W

DADOS DA AERONAVE					
MATRÍCULA		FABRICANTE		MODELO	
PT-JXO		BEECH AIRCRAFT		A-36	
OPERADOR			REGISTRO		OPERAÇÃO
GRUPAMENTO DE POLÍCIA MILITAR AÉREO - RS			ADE		POLICIAL

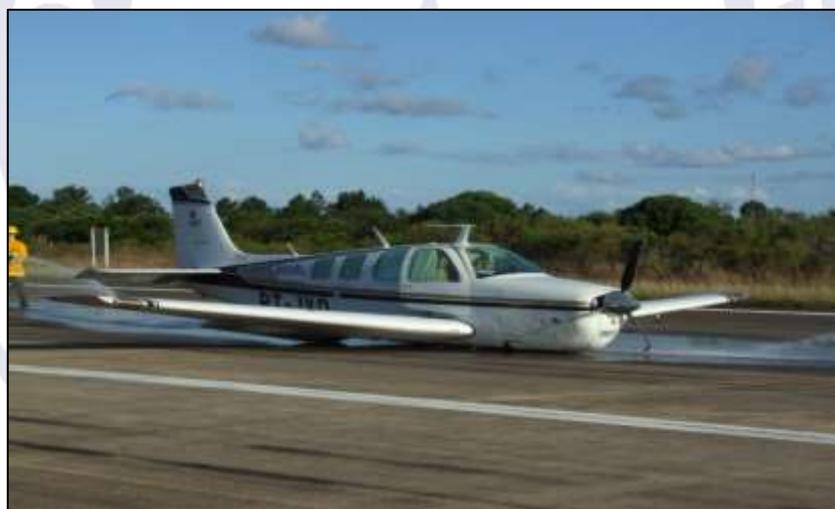
A aterragem foi realizada na pista 29. Na aproximação final, o piloto efetuou o corte do motor e pouso com trem recolhido. Não houve toque brusco contra o solo, o que minimizou os danos na aeronave, conforme mostrado na Figura 1.

Figura 1 - Vista lateral da aeronave após o pouso sem trem.

Verificou-se que o cabo de acionamento da trava superior do trem de pouso havia se partido, impedindo o destravamento do trem na posição em cima e o seu respectivo baixamento.
