COMANDO DA AERONÁUTICA
CENTRO DE INVESTIGAÇÃO E PREVENÇÃO DE
ACIDENTES AERONÁUTICOS

RELATÓRIO FINAL SIMPLIFICADO

DADOS DA OCORRÊNCIA								
DATA - HORA		INVESTIGAÇÃO		SUMA N°				
12JAN2022 - 15:10 (UTC)		SERIPA VI		A-003/CENIPA/2022				
CLASSIFICAÇÃO		TIPO(S)		SUBTIPO(S)				
ACIDENTE		[FUEL] COMBUSTÍVEL		NIL				
LOCALIDADE		MUNICÍPIO		UF	COORDENADAS			
FAZENDA MATRINCHÃ		BRASNORTE		MT	12°56'14"S	057°20'37"W		
DADOS DA AERONAVE								
MATRÍCULA		FABRICANTE		MODELO				
PT-KBW		CESSNA AIRCRAFT		A185F				
OPERADOR			REGISTRO		OPERAÇÃO			
PARTICULAR			TPP		PRIVADA			
PESSOAS A BORDO / LESÕES / DANOS À AERONAVE								
A BORDO		LESÕES					DANOS À AERONAVE	
		Ileso	Leve	Grave	Fatal	Desconhecido		
Tripulantes	1	-	1	-	-	-	Nenhum	
Passageiros	2	-	2	-	-	-	Leve	
Total	3	-	3	-	-	-	X Substancial	
							Destruída	
Terceiros	-	-	-	-	-	-	Desconhecido

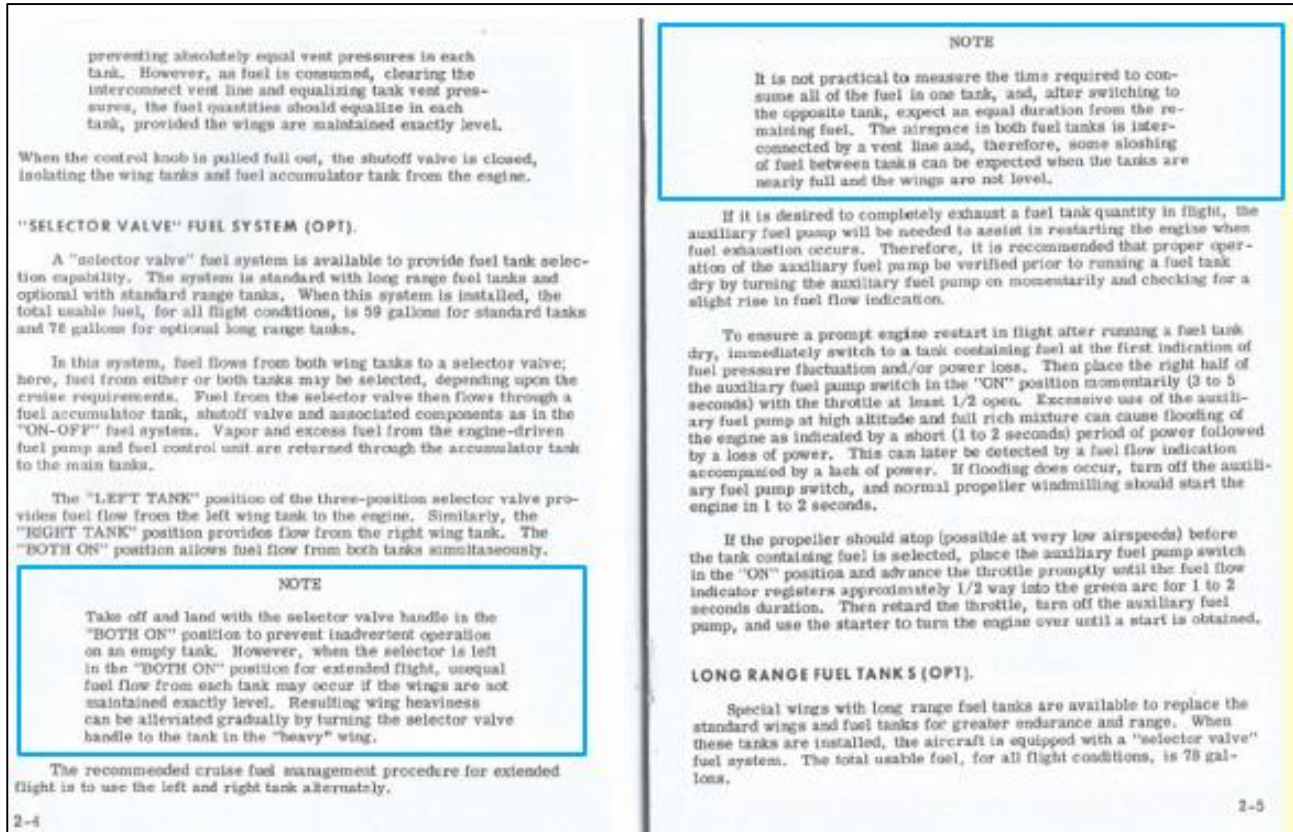
Segundo o manual, era recomendado realizar decolagens e pousos com a *fuel selector valve* na posição *BOTH ON*, para prevenir operação inadvertida de um tanque vazio, porém durante voos "estendidos", quando utilizada a posição *BOTH ON*, um fluxo desigual de combustível poderia ocorrer se as asas não estivessem niveladas. Conforme relato, foram realizadas curvas em maior quantidade para a esquerda, para a verificação da área.

Havia também uma nota ressaltando que não se deveria esperar que o tempo requerido para o consumo completo de um dos tanques fosse igual ao do outro, devido à interconexão dos tanques pela *VENT LINE* e situações de asas não niveladas (voos diferentes de cruzeiro), pois poderia haver um fluxo de combustível entre os tanques, Figura 2 (azul).

Figura 2 - Descrição da "Selector Valve" Fuel System. Destaque em azul, relacionado ao uso da seletora. Fonte: *Owner's Manual Cessna Aircraft*.

A quantidade a mais de combustível no tanque esquerdo pode ter ocorrido pela transferência entre os tanques ocasionada pelo voo com as asas desniveladas ou pela falta de precisão da quantidade de combustível em cada tanque no abastecimento ou na sua medição após a ocorrência.

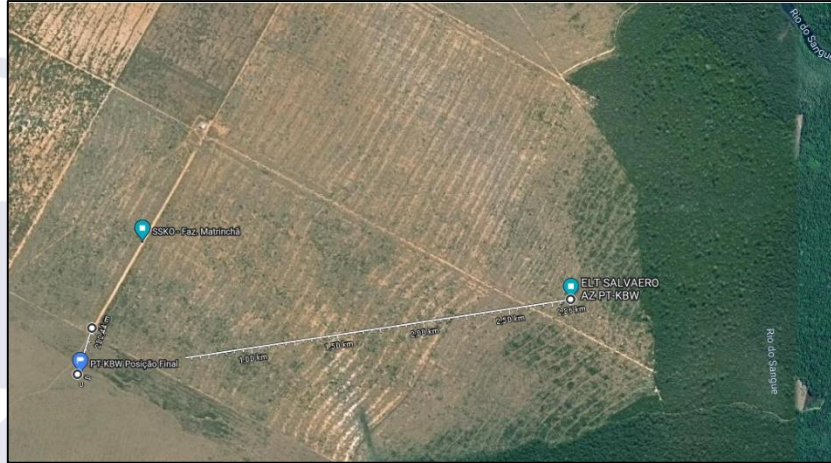
Houve o acionamento automático do *Emergency Locator Transmitters* (ELT - transmissor de localização de emergência), sendo a ocorrência comunicada pelo SALVAERO Amazônico, momentos após esse acionamento. As coordenadas do ELT (12°56'00"S e 057°19'03"W) eram 2.860 m distantes da real posição da aeronave, conforme Figura 4.

Figura 4 - Posição final da aeronave em relação à indicada pelo ELT (2.860 m).
