RELATÓRIO FINAL
A-160/CENIPA/2020

OCORRÊNCIA:	ACIDENTE
AERONAVE:	PT-KCK
MODELO:	177B
DATA:	29DEZ2020

O presente Relatório Final refere-se ao acidente com a aeronave PT-KCK, modelo 177B, ocorrido em 29DEZ2020, classificado como “[UIMC] IMC não intencional e [LOC-I] Perda de controle em voo”.

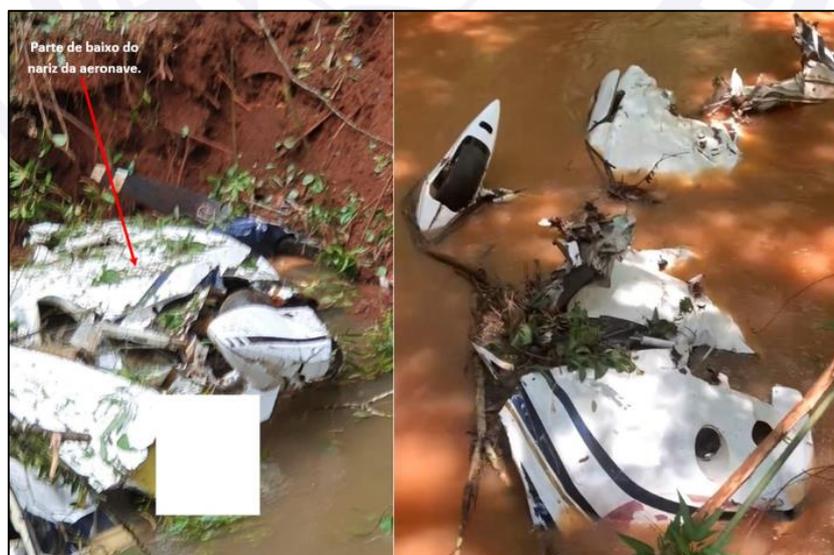
A aeronave ficou destruída (Figura 1).

Figura 1 - Visão da aeronave de dorso e visão da aeronave submersa no rio.

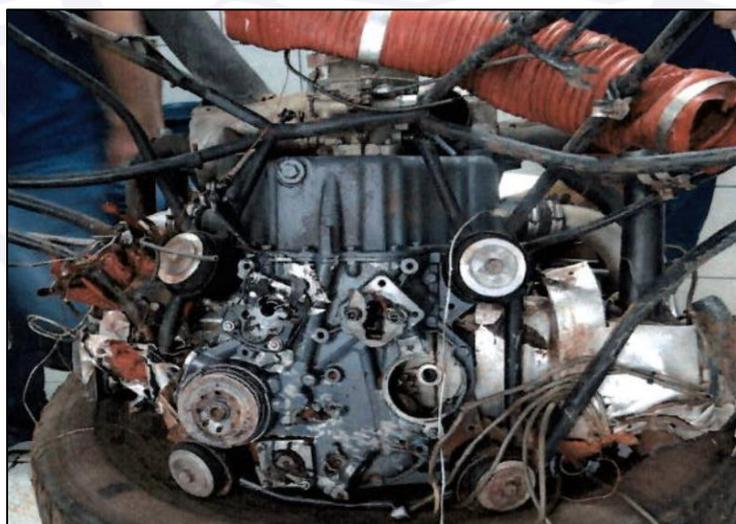
Na análise inicial, constatou-se que o motor apresentava danos decorrentes do acidente ocorrido com o PT-KCK, além de se verificar grande quantidade de barro no seu interior, pelo fato de a aeronave ter sido encontrada dentro de um rio. Alguns componentes, como magnetos, filtros de óleo principal e bomba de combustível, foram arrancados do seu alojamento no momento do impacto contra o solo, conforme mostrado na Figura 15.

Figura 15 - Vista traseira do motor.

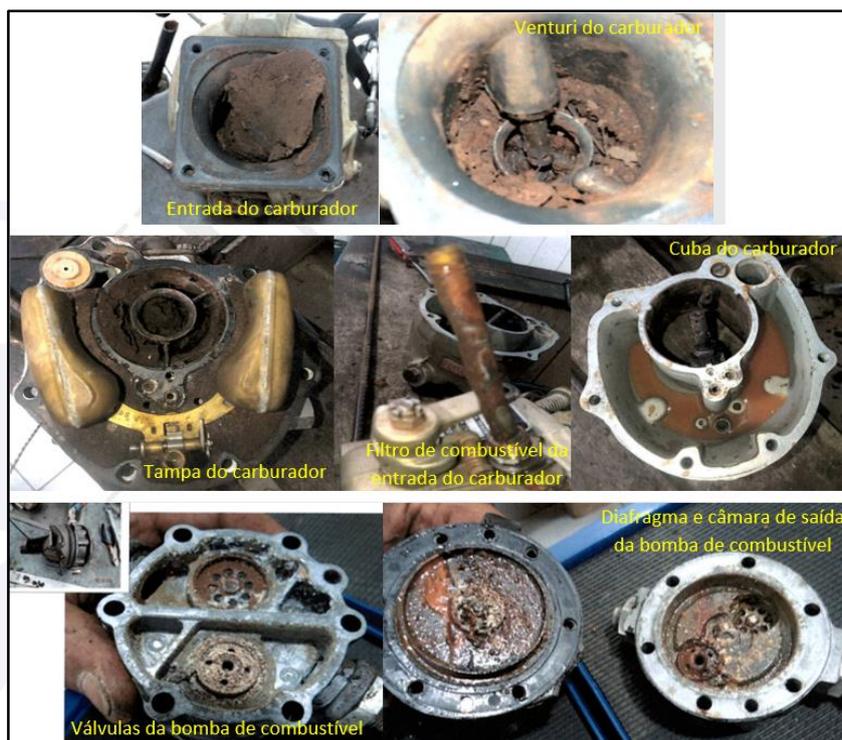
No sistema de combustível, não foi possível realizar testes funcionais, tanto no carburador, tampouco na bomba de combustível. No carburador, foi encontrada uma grande quantidade de terra, barro e água no interior da cuba. Na bomba de combustível,

foi observado que o seu corpo rompeu com o impacto sofrido. Contudo, ela foi desmontada e observou-se a presença de corrosão devido à penetração da água no seu interior.

Figura 16 - Vista de componentes do motor.

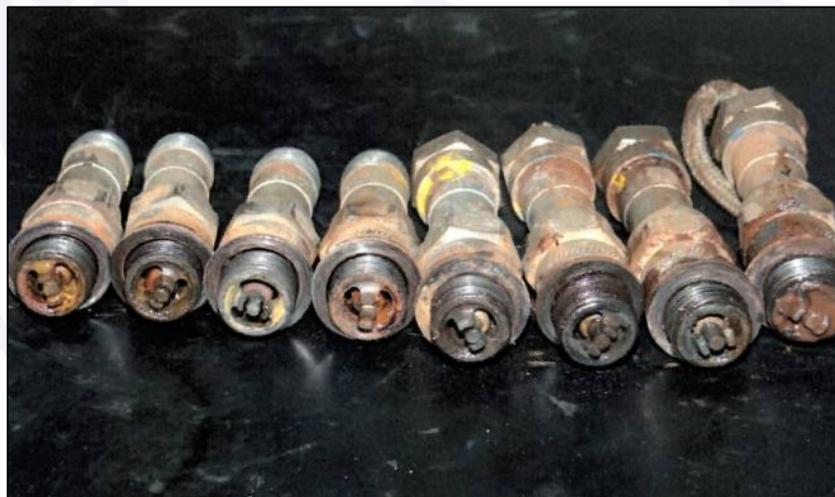
No sistema de ignição, foram examinadas somente as velas, pois os magnetos não foram encontrados. As velas que puderam ser analisadas apresentavam aspecto e coloração normal de funcionamento.

Figura 17 - Vista geral das velas de ignição.

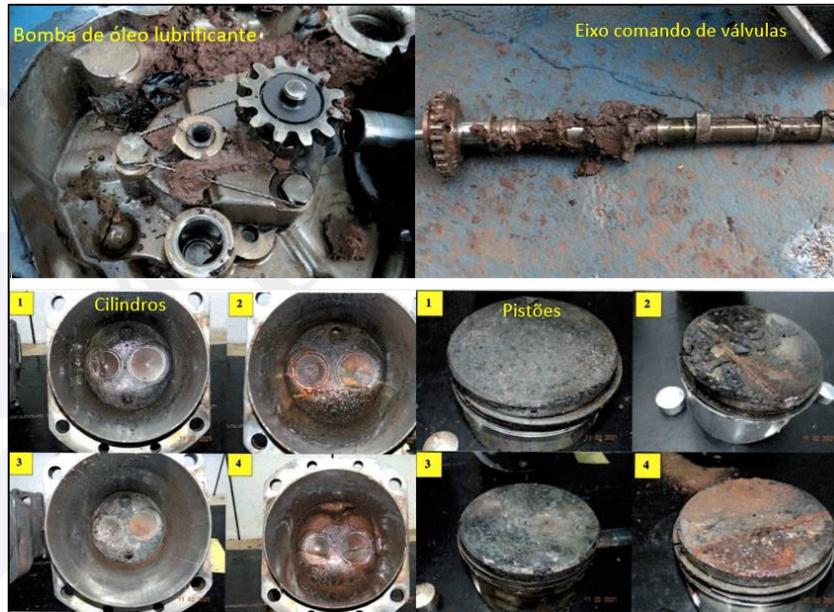
Com relação aos cilindros e pistões do motor, buscou-se identificar riscos, pré-ignição, lubrificação e detonação. Porém, nenhuma anormalidade foi encontrada, salvo a presença

de oxidações dos componentes devido à presença de água no interior dos cilindros, conforme a Figura 18.

Figura 18 - Vista de componentes do motor.

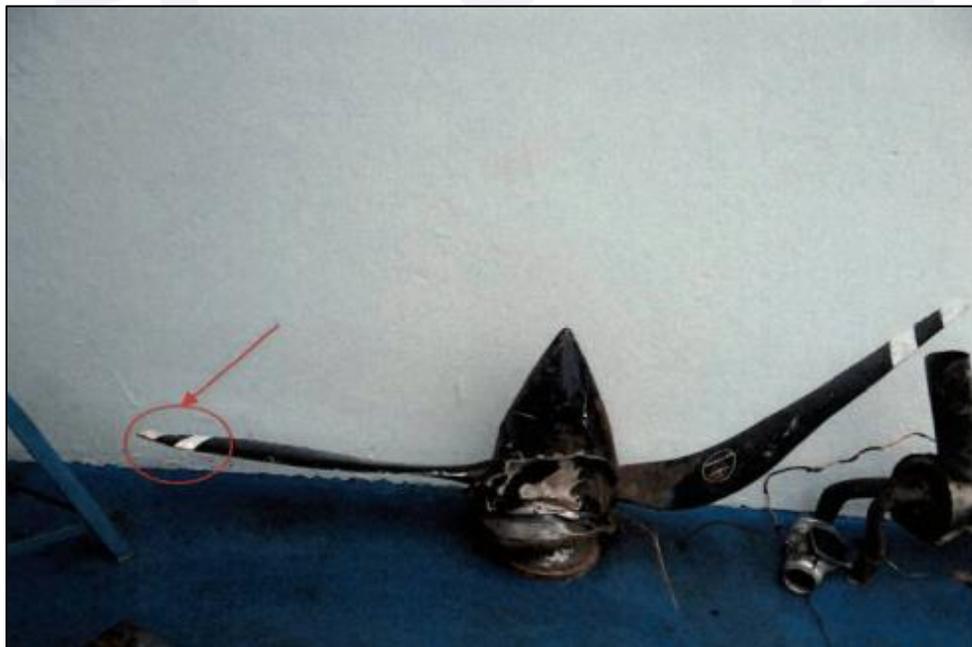
A hélice foi o componente que forneceu o início de funcionamento normal do motor no instante em que a aeronave se envolveu no acidente. Trata-se de um dobramento discreto voltado para a frente, observado na extremidade de uma das pás, indicado pela seta e mostrado pelo círculo (Figura 19).

Figura 19 - Vista geral da hélice, onde uma pá apresenta dobramento discreto à frente (esquerda) e a outra dobramento para a frente próximo à raiz.

O dobramento da outra pá (direita), próximo da raiz, pode ser justificado pela inércia da aeronave que, ainda em movimento, pode ter se deslocado sobre a hélice com a pá presa em algum obstáculo.

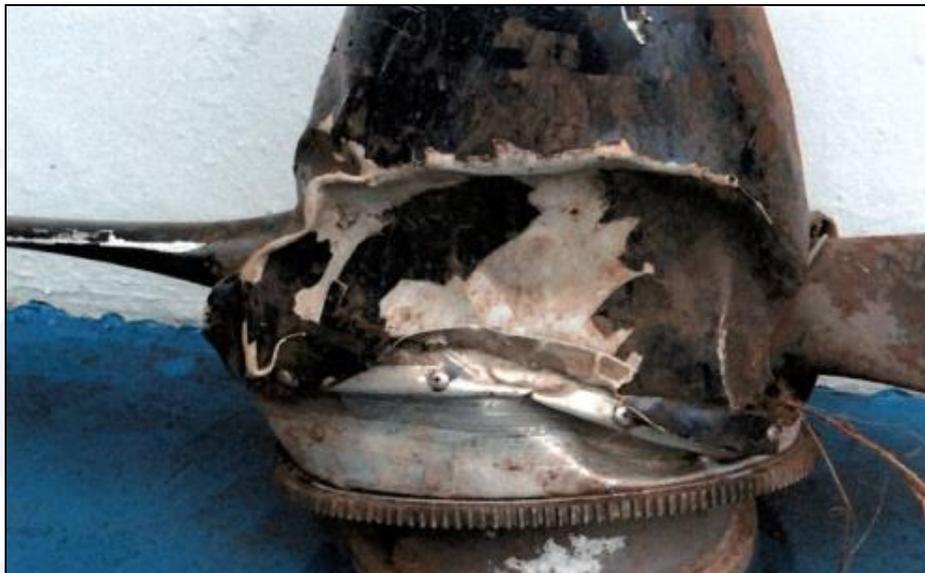
Provavelmente, a pá esquerda foi a primeira a colidir contra o obstáculo e, em seguida, ocorreu o impacto do *spinner* deixando a marca mostrada na Figura 20. Também houve a ruptura do eixo de manivelas junto ao flange de acoplamento com a hélice.

Figura 20 - Marca no *spinner*.

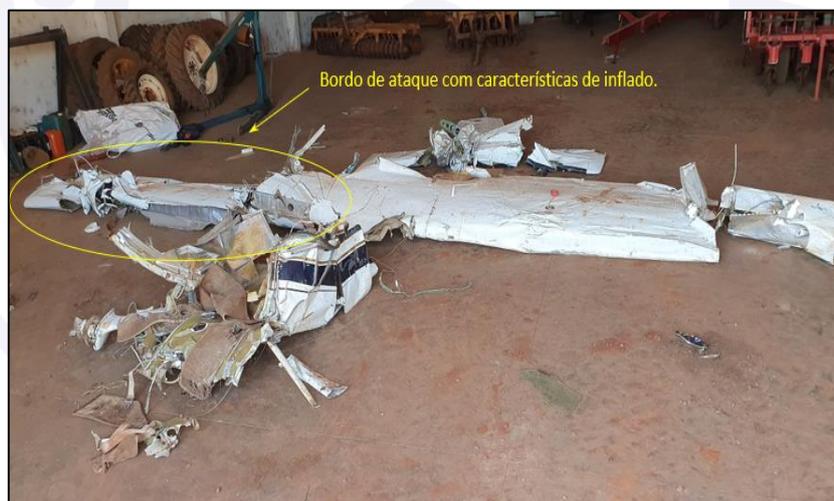
Durante a análise dos destroços da aeronave, verificou-se que a asa direita havia se soltado em voo e que o bordo de ataque dessa asa apresentava-se inflado de dentro para fora, conforme Figura 21.

Figura 21 - Vista da aeronave, remontada após a ação inicial, com detalhes para o bordo de ataque da asa direita, a qual apresentou características de inflamento.

Foi constatado que todo o material verificado apresentou características típicas de falha a partir de sobrecarga. Verificou-se que a asa direita apresentou sobrecarga na longarina inferior, na região rebitada do bordo de fuga e quebra por sobrecarga da carenagem da ponta da asa.

A asa direita apresentava rupturas por sobrecarga, principalmente na longarina inferior, na região rebitada do bordo de fuga e na carenagem da ponta de asa. A asa direita foi encontrada desconectada da fuselagem, mas próximo a ela. A ponta da asa direita, por sua vez, teve ruptura de todos os rebites e se separou da asa, mas também foi encontrada a poucos metros do restante da aeronave. O colapso da asa direita e de seus componentes ocorreu com o PT-KCK ainda em voo.

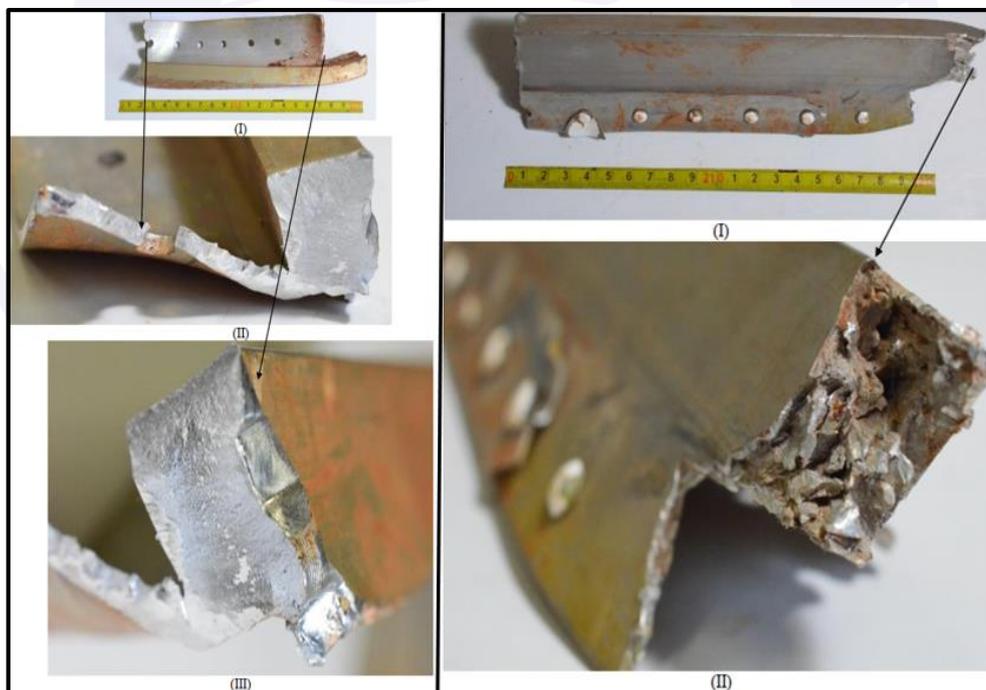
Ao analisar as estruturas de sustentação da asa direita, conforme Figura 22, nos fragmentos da longarina inferior direita observou-se detalhes de superfícies com características de fratura a partir de sobrecarga.

Figura 22 - Fragmentos da longarina inferior direita. Em (I) visão geral, em (II, III) detalhe das superfícies com características de fratura a partir de sobrecarga.

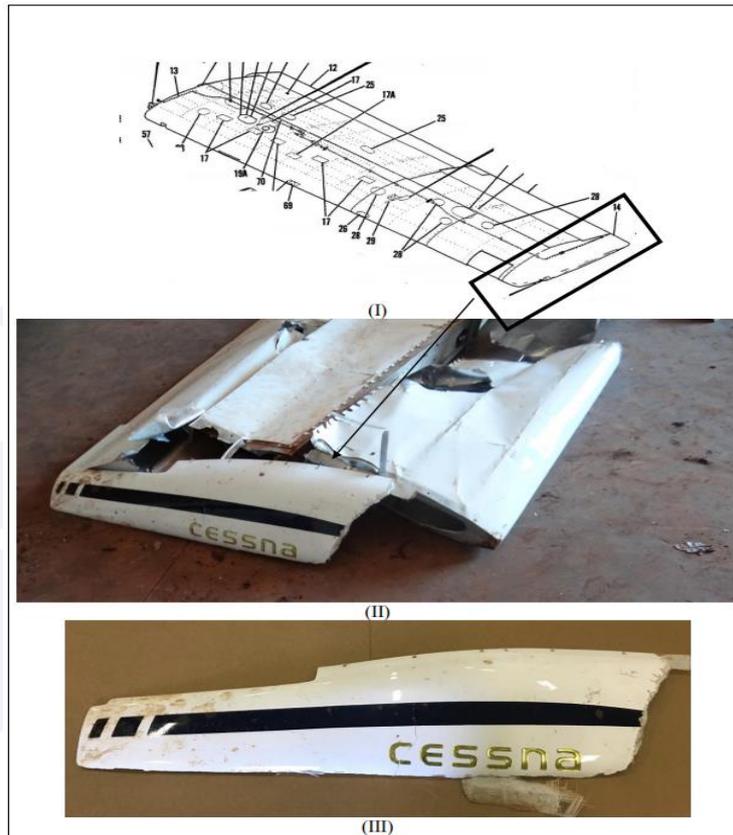
Figura 23 - Visão esquemática da asa (I), *mock up* da asa direita (II) e detalhe da carenagem fraturada (III).

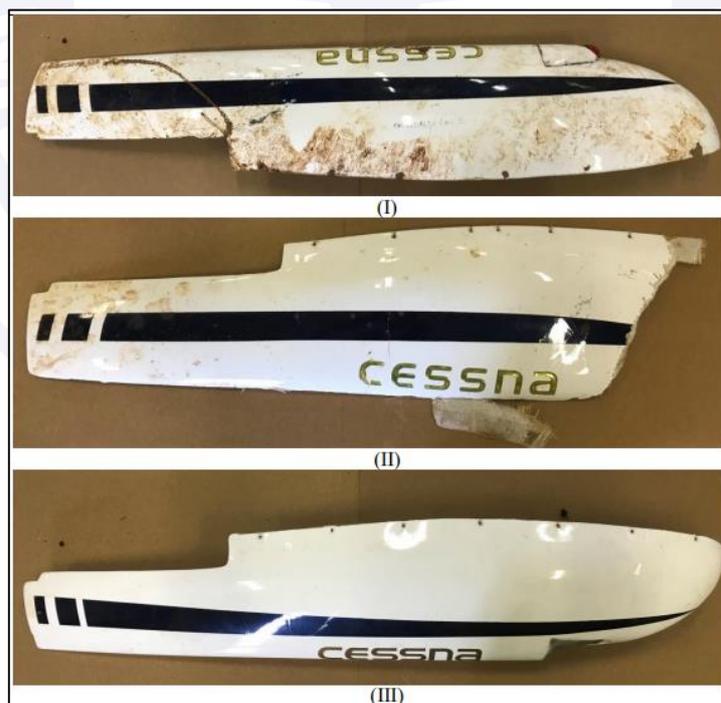
A outra carenagem da ponta de asa direita, que meses antes equipara o PT-KCK, mas que não estava instalada no momento da ocorrência, apresentou uma espessura média de 3,5 mm.

Foram identificadas, comparadas e analisadas as duas pontas de asa (direita e esquerda) que estavam instaladas no PT-KCK no momento da ocorrência, bem como uma outra ponta de asa da direita, que pertenceu à aeronave, mas foi substituída pela carenagem instalada na aeronave acidentada (Figura 24).

Figura 24 - Visão da carenagem da ponta da asa esquerda (I), carenagem fraturada da ponta da asa direita (II) e carenagem original que pertenceu ao PT-KCK, mas não estava instalada na aeronave no dia do acidente (III).

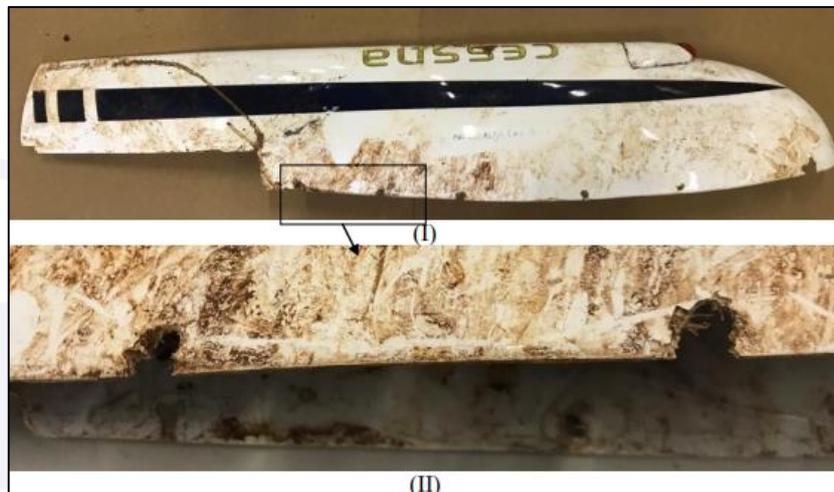
Ao analisar as carenagens das pontas de asa esquerda e direita, verificou-se que ambas apresentaram rasgos por sobrecarga na região rebitada e que a espessura média do material, mensurado a partir de um paquímetro, era de 1,50 mm (Figuras 25 e 26).

Figura 25 - Detalhes da carenagem de ponta de asa esquerda, com ênfase nos rasgos por sobrecarga na região rebitada.

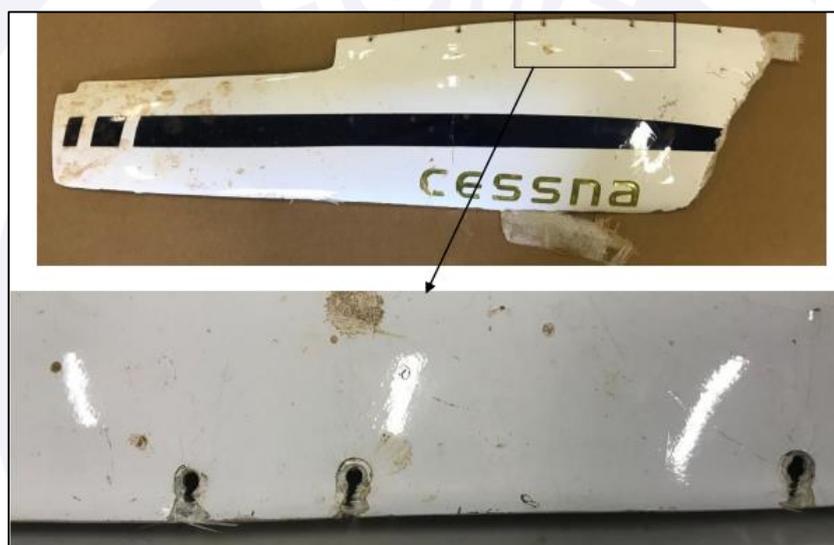
Figura 26 - Detalhes da carenagem de ponta de asa da direita, com ênfase nos rasgos por sobrecarga na região rebitada.

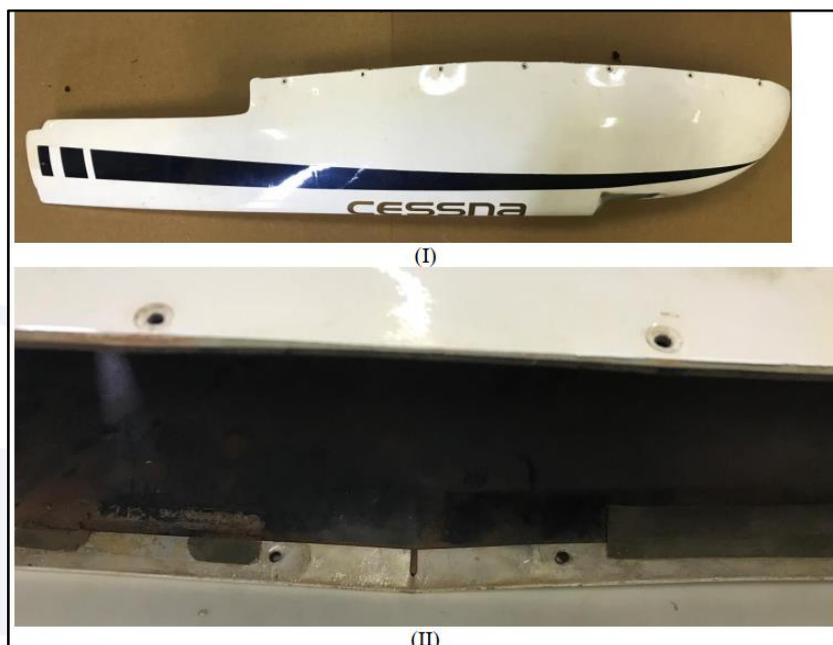
Para fins de comparação, realizou-se medições na carenagem original da ponta da asa direita, que pertenceu à aeronave, mas que não estava instalada no momento do acidente.

Utilizando-se um paquímetro digital, verificou-se que a espessura média da peça original era de 3,50 mm (Figura 27).

Figura 27 - Ponta da asa direita que pertenceu à aeronave, mas que não estava instalada no momento do acidente (I). Detalhe dos furos de fixação da carenagem (II).

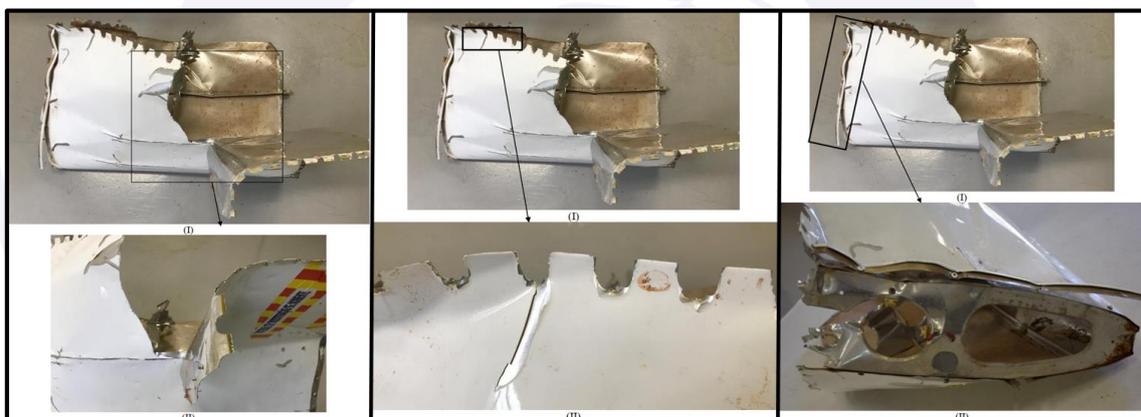
Também foi observado que as superfícies da asa que ficavam em contato com as carenagens de ponta de asa apresentavam fraturas com características de sobrecarga (Figura 28).

Figura 28 - Visão geral de uma superfície fraturada (I) e detalhes das superfícies com característica de fratura a partir de sobrecarga (II).
