COMANDO DA AERONÁUTICA CENTRO DE INVESTIGAÇÃO E PREVENÇÃO DE ACIDENTES AERONÁUTICOS

RELATÓRIO FINAL SIMPLIFICADO

DADOS DA OCORRÊNCIA			
DATA - HORA	INVESTIGAÇÃO	SUMA Nº	
15 JAN 2016 - 19:00 (UTC)	SERIPA I	IG-010/CENIPA/2016	
CLASSIFICAÇÃO	TIPO(S)	SUBTIPO(S)	
INCIDENTE GRAVE	[ARC] CONTATO ANORMAL COM A PISTA	POUSO SEM TREM	
LOCALIDADE	MUNICÍPIO	UF	COORDENADAS
CAMETÁ	CAMETÁ	PA	02°14'49"S 049°33'48"W

DADOS DA AERONAVE		
MATRÍCULA	FABRICANTE	MODELO
PT-KFY	PIPER AIRCRAFT	PA-28R-200
OPERADOR	REGISTRO	OPERAÇÃO
PILAR TÁXI AÉREO LTDA.	TPP	PRIVADA

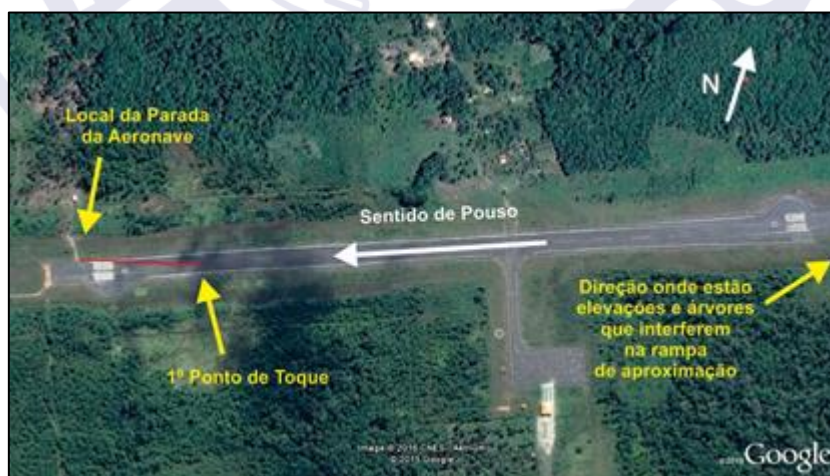
Conforme os relatos, foi realizada uma aproximação padrão, porém os trens de pouso não foram baixados. Possivelmente, em virtude da ausência do arrasto provocado por eles, a aeronave tocou a pista a cerca de 180 metros da cabeceira oposta.

Figura 1 - Croqui da ocorrência mostrando o ponto de toque na pista, o local da parada e a localização dos obstáculos à aproximação.

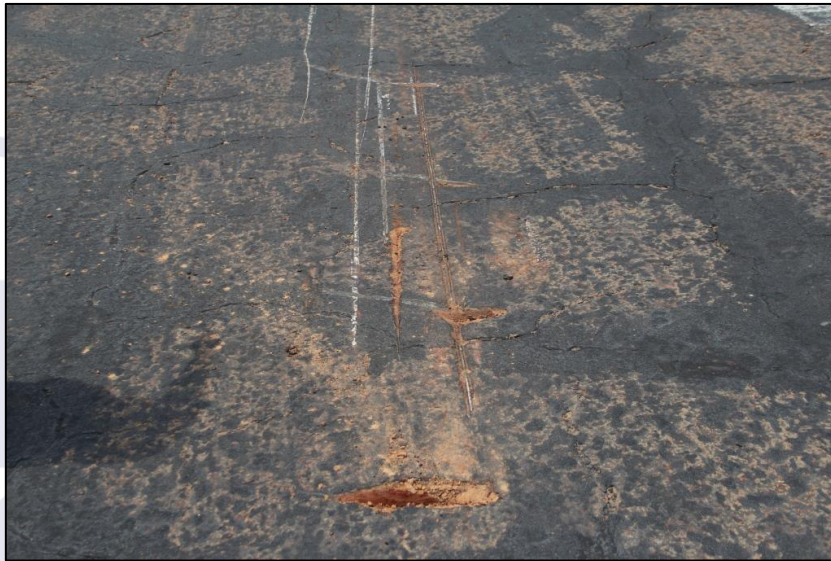
O primeiro contato com o solo foi o das pás da hélice, seguindo-se o choque da parte ventral da fuselagem, sobre a qual a aeronave se arrastou até a parada total, na lateral direita da pista, logo depois das marcas de cabeceira.

Figura 2 - Marcas deixadas pelas pás da hélice e pela fuselagem na pista.

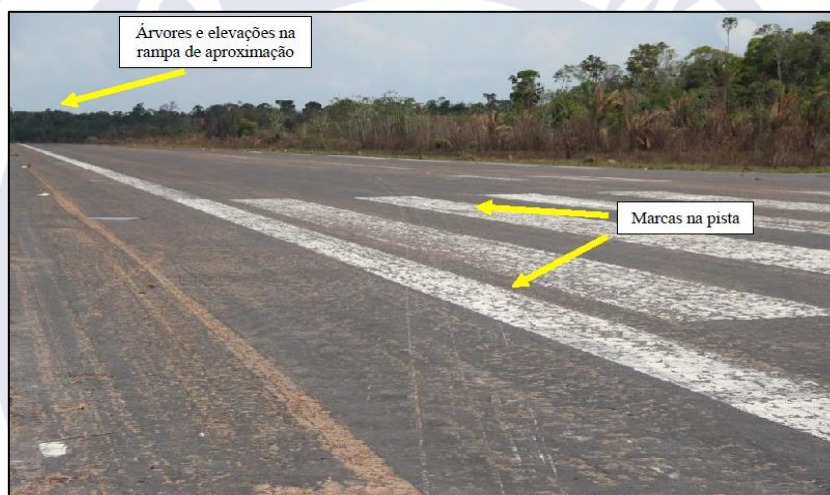
Figura 3 - Marcas da aeronave na pista e obstáculos no setor de aproximação.

Embora o piloto tenha declarado que realizou uma aproximação padrão, é possível que a trajetória na final não tenha sido a ideal, já que havia elevações e árvores de grande porte próximo à cabeceira da pista utilizada para o pouso.

Assim, é provável que a realização de uma rampa para pouso com ângulo superior ao habitual tenha representado um fator de incremento da carga de trabalho e contribuindo para o evento.

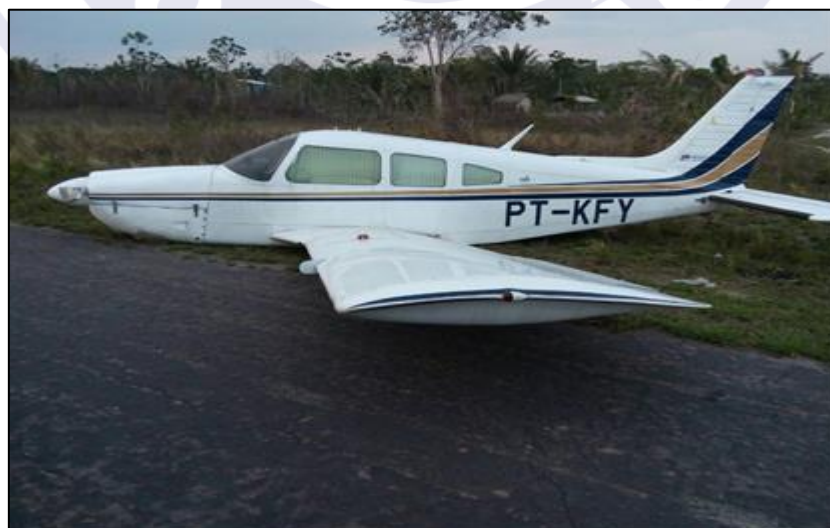
Figura 4 - Aeronave após a parada total na lateral direita da pista.

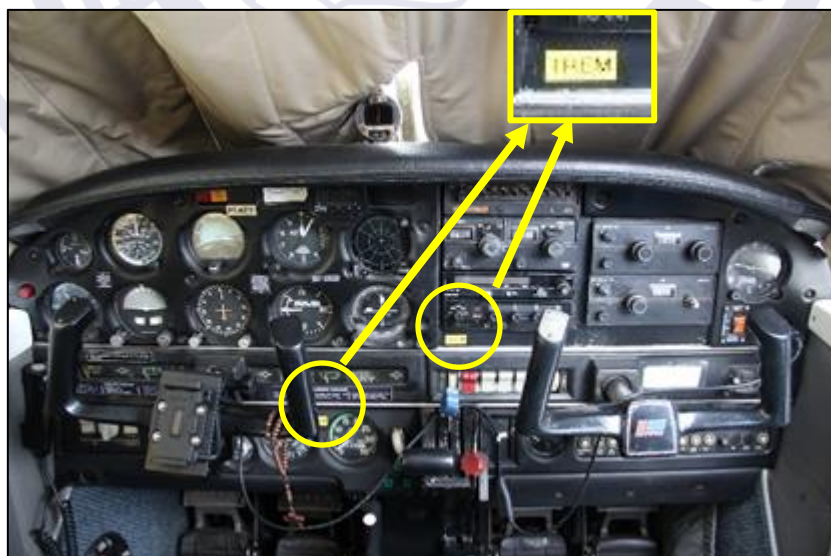
Observou-se que no painel de instrumentos da aeronave havia dois adesivos com a palavra "TREM", um abaixo dos rádios e outro entre os instrumentos do motor (Figura 5).

Figura 5 - Painel da aeronave mostrando os adesivos com a palavra "TREM".

Esses adesivos, possivelmente, foram colocados ali no intuito facilitar a lembrança de que o procedimento de baixar o trem deveria ser realizado antes do pouso.

Tal prática, adotada pelo piloto, sugeriu que os procedimentos previstos para esse momento do voo, em uma aeronave diferente daquela que estava habituado a operar, não haviam sido adequadamente apreendidos, a ponto de requerer o uso de recursos mnemônicos.

Essas circunstâncias, presentes no momento de realização do pouso, podem ter concorrido para que o piloto tenha deixado de observar os avisos em seu painel, fato que, somado à não utilização do *checklist*, favoreceu o esquecimento do baixamento do trem de pouso.

Divulgar os ensinamentos colhidos na presente investigação, a fim de alertar pilotos e operadores da aviação civil brasileira sobre os riscos decorrentes da não utilização de uma lista de verificações adequada, bem como da operação em pistas não homologadas ou não registradas por autoridade competente, em desacordo com o Art. 30 do Código Brasileiro de Aeronáutica.
