COMANDO DA AERONÁUTICA
CENTRO DE INVESTIGAÇÃO E PREVENÇÃO DE
ACIDENTES AERONÁUTICOS

RELATÓRIO FINAL SIMPLIFICADO

| DADOS DA OCORRÊNCIA | | | | | | | | |
|--|---|--|---|---|---|---|---|--|
| 04JAN2016 - 14:56 (UTC) | | SERIPA I | | A-002/CENIPA/2016 | | | | |
| PT-KJI | | CESSNA AIRCRAFT | | 210L | | | | |

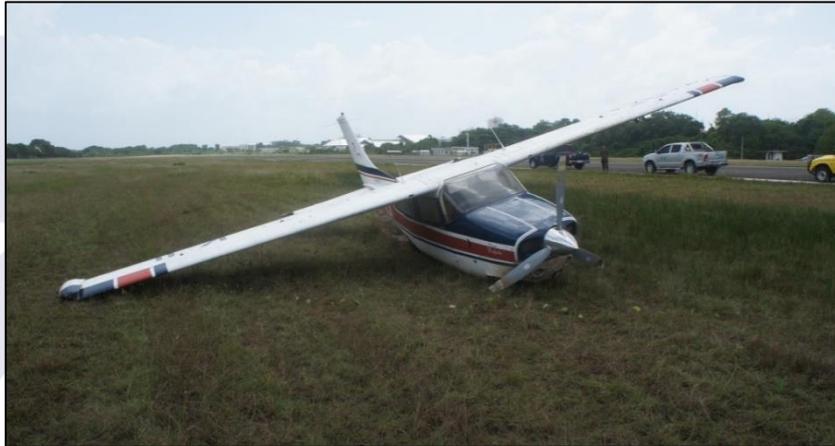
Durante o pouso na pista 34 de SBJC, a aeronave guinou para a direita. Houve a perda do controle direcional e a aeronave saiu pela lateral direita da pista.

Figura 1 - Aeronave após a parada total.

Durante o pouso, a aeronave guinou para a direita. O piloto tentou corrigir, porém perdeu o controle direcional e ocorreu a saída pelo lado direito da pista em uso. Nesse momento, ele cortou o motor, mas a aeronave ainda passou por uma área alagada, parando a cerca de 65 metros do ponto de excursão.

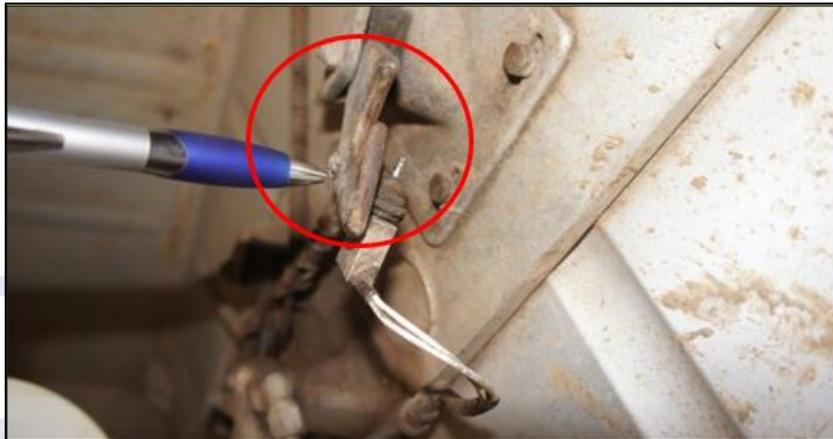
Durante os testes e pesquisas, verificou-se que havia um espelhamento na trava em cima do trem de pouso principal direito (*Lock Assembly*, PN 1241078-6 (RH), conforme Figura 2.

Figura 2 - Trava em cima do trem de pouso principal direito com espelhamento.

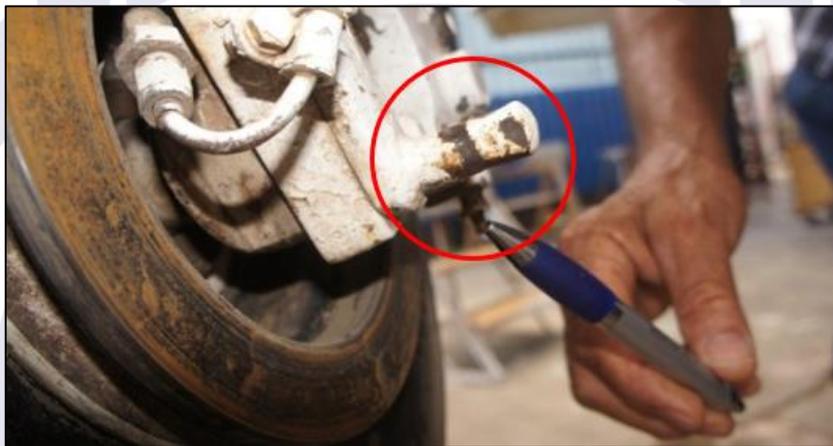
O espelhamento foi provocado pelo roçamento do pino de travamento do trem de pouso principal direito (Figura 3).

Figura 3 - Pino de travamento do trem de pouso principal direito com marcas.

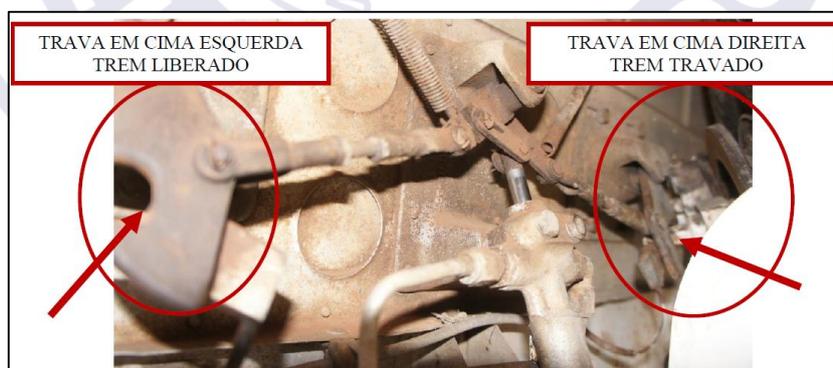
Constatou-se que a trava em cima do trem principal direito estava, de forma intermitente, prendendo esse trem de pouso na posição em cima, não permitindo seu abaixamento (Figura 4).

Figura 4 - Mecanismo de travamento do trem em cima.

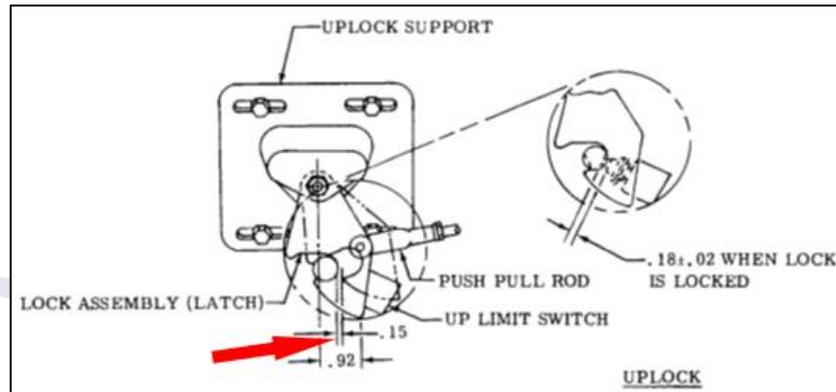
Esse travamento intermitente do trem de pouso principal direito na posição em cima pode ter ocorrido devido a uma falha no ajuste entre a trava e o pino do trem de pouso, que deveria ser de 0,15 polegada, conforme previsto na figura 5-39, do Manual de Serviço D2004-5-13, da *Cessna Aircraft* (Figura 5).

Figura 5 - Medida de folga entre o pino do trem de pouso e a trava do trem em cima.

Nesse contexto, infere-se que, ao comandar o trem de pouso embaixo, o trem de pouso principal direito não destravou, pois estava com o ajuste incorreto no espaçamento entre a trava do trem de pouso em cima e o pino. Associado a esse fator, houve a informação incorreta de trem baixado e travado, visto que a luz verde no painel da aeronave acendeu, mesmo com o trem em cima.

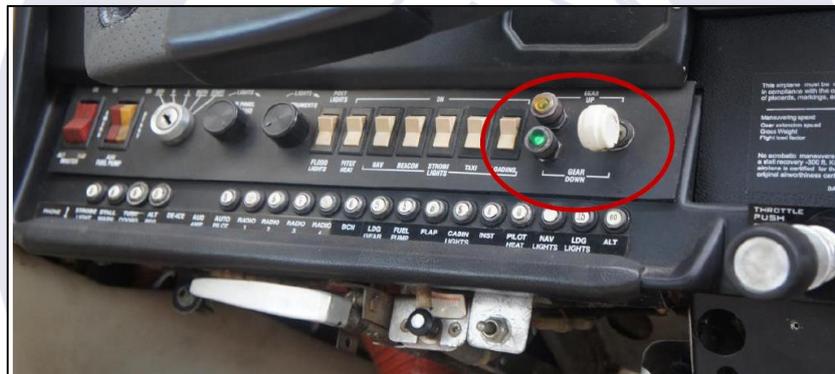
Foi verificado que, com o trem baixado, a trava embaixo do trem direito estava com seu funcionamento normal, pois essa travou tanto pelo acionamento normal como pelo de emergência, sendo tal fato confirmado pela verificação da luz indicativa no painel da aeronave (luz verde). Entretanto, com o trem em cima, ao se comandar seu abaixamento, mesmo com o trem de pouso direito permanecendo em cima, por vezes, a luz indicativa de trem embaixo e travado acendia no painel da aeronave (Figura 6).

Figura 6 - Luz indicativa de trem travado embaixo no painel da aeronave, mesmo com o trem recolhido.
