COMANDO DA AERONÁUTICA
CENTRO DE INVESTIGAÇÃO E PREVENÇÃO DE
ACIDENTES AERONÁUTICOS

RELATÓRIO FINAL SIMPLIFICADO

DADOS DA OCORRÊNCIA								
DATA - HORA		INVESTIGAÇÃO		SUMA Nº				
03SET2020 - 10:30 (UTC)		SERIPA VI		A-105/CENIPA/2020				
CLASSIFICAÇÃO		TIPO(S)		SUBTIPO(S)				
ACIDENTE		[LOC- I] PERDA DE CONTROLE EM VOO		NIL				
LOCALIDADE		MUNICÍPIO		UF	COORDENADAS			
AERÓDROMO ESTÂNCIA SANTA MARIA (SSKG)		CAMPO GRANDE		MS	20°29'41"S	054°31'25"W		
DADOS DA AERONAVE								
MATRÍCULA		FABRICANTE		MODELO				
PT-KJU		CESSNA AIRCRAFT		U206F				
OPERADOR			REGISTRO		OPERAÇÃO			
PARTICULAR			TPP		PRIVADA			
PESSOAS A BORDO / LESÕES / DANOS À AERONAVE								
A BORDO		LESÕES					DANOS À AERONAVE	
		Illeso	Leve	Grave	Fatal	Desconhecido		
Tripulantes	1	1	-	-	-	-	Nenhum	
Passageiros	1	1	-	-	-	-	Leve	
Total	2	2	-	-	-	-	X Substancial	
							Destruída	
Terceiros	-	-	-	-	-	-	Desconhecido

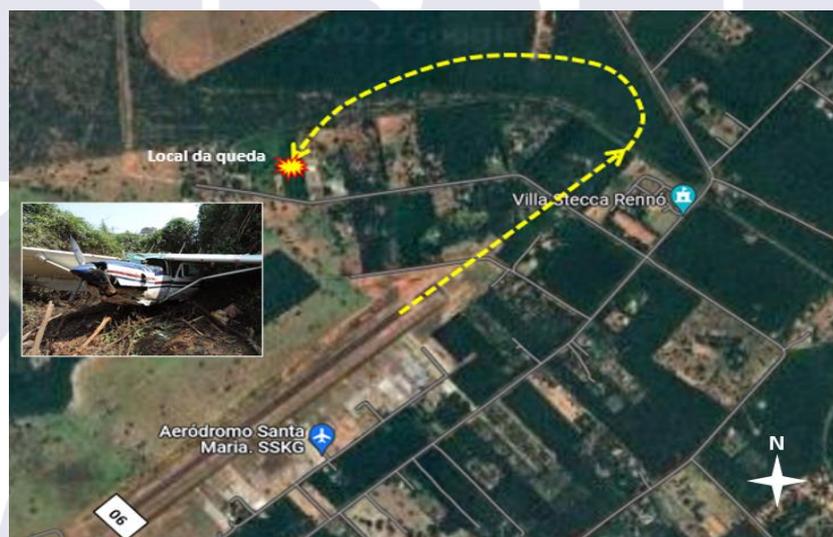
Figura 1 - Croqui da ocorrência.

A aeronave decolou do Aeródromo Estância Santa Maria (SSKG), Campo Grande, MS, com destino ao Aeródromo Fazenda Campinas (SSKA), Corumbá, MS, por volta das 10h30min (UTC), a fim de realizar um voo privado de transporte de carga e pessoal, com um piloto e um passageiro a bordo.

Durante a subida, a aeronave não atingiu o desempenho esperado. O piloto, então, iniciou uma curva à esquerda com a intenção de retornar à pista, mas não obteve êxito.

O avião caiu em meio às árvores, no setor norte do aeródromo.

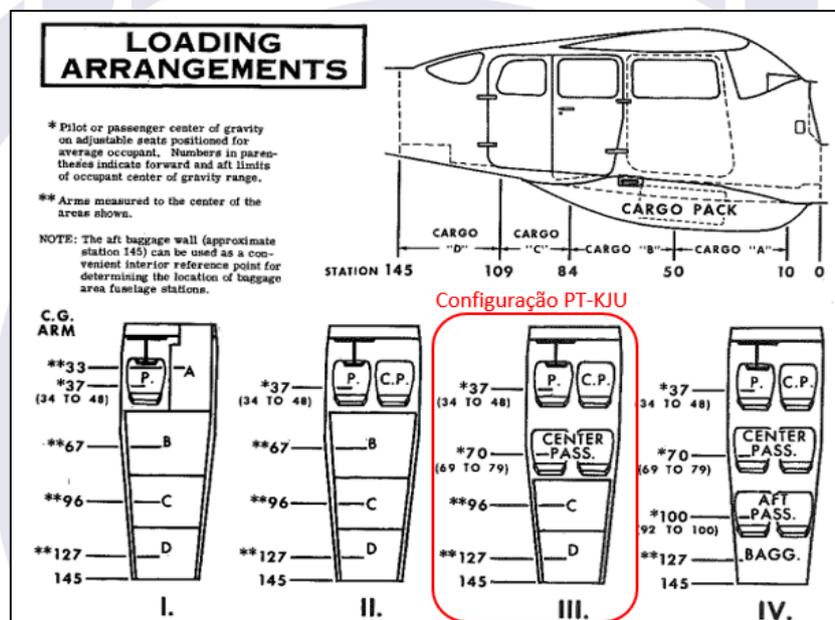
Figura 2 - Diagrama de arranjos de configuração interna da aeronave.

Na configuração encontrada nos destroços, foi verificado que o último par de poltronas foi retirado, no intuito de ocupar o espaço com carga, conforme item III da Figura 2.

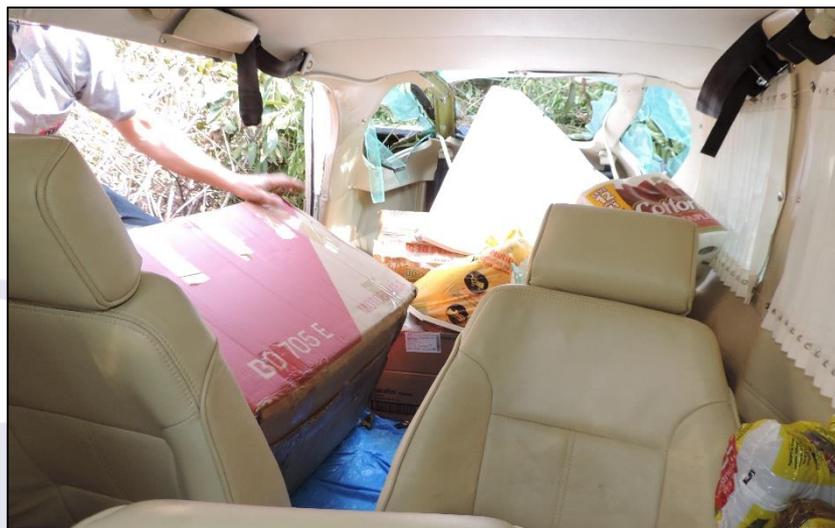
Figura 3 - Situação da carga no interior da aeronave após o acidente.

A Comissão de Investigação também verificou que não havia qualquer tipo de amarração da carga e que ela estava distribuída pela seção de passageiros central e pelas seções C e D (Figura 3).

Das 852 lbs (386,5 Kg) de carga, 431 lbs (195,5 kg) estavam na seção de passageiros central e 421 lbs (191 kg) estavam nas seções C e D.

Assim, constatou-se que a acomodação da carga no interior da aeronave sem a observância de uma distribuição correta e sem estar devidamente amarrada refletiu uma postura de improvisação e de complacência que levou à decolagem fora dos limites de peso e balanceamento, afetando a controlabilidade e o desempenho em subida da aeronave, e resultou no acidente em tela.

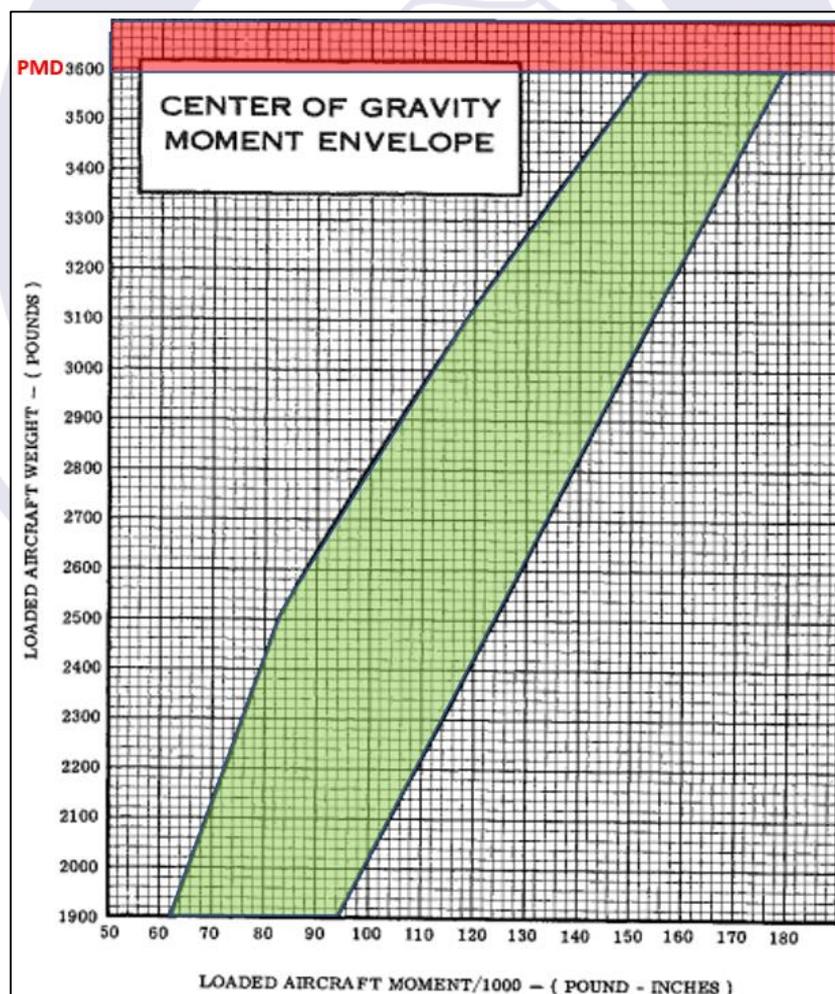
Figura 4 - Gráfico do envelope do centro de gravidade.

A ficha de peso e balanceamento da aeronave, confeccionada pela D.A - Aviação LTDA. (CHE 9710-01/DAC) em 03MAR2003 discriminava que o passeio do C.G. do PT-KJU poderia variar entre 42,50 In (C.G. mais a frente) e 49,70 In (C.G. mais atrás) considerando o peso máximo de decolagem (Figura 4).

No momento do acidente, o C.G. da aeronave era de, aproximadamente, 52,55 In (considerando o peso de 3.825 lbs e momento de 201 lbs.In/1.000), ou seja, ultrapassava o limite de C.G. traseiro da aeronave estando, conseqüentemente, fora do seu envelope, não sendo possível, sequer, plotar o ponto no gráfico correspondente.

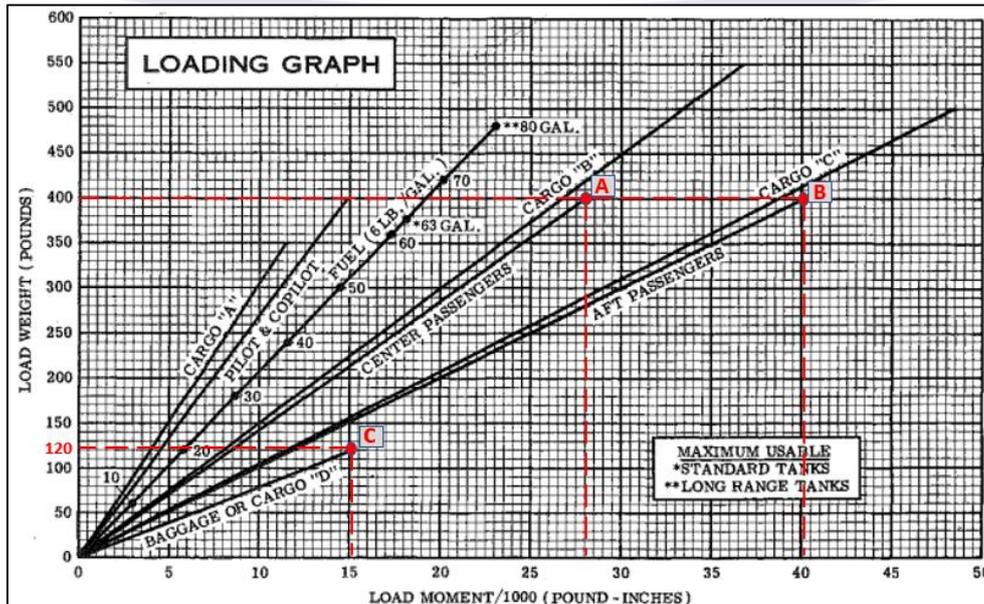
Figura 5 - Carta de carregamento do U206F.

Ainda, segundo o manual da aeronave, o limite de carga da seção do conjunto central de assentos era de 400 lbs (Figura 5 - ponto A). A seção C suportaria até 400 lbs (Figura 5 - ponto B) e a seção D, onde ficava o bagageiro, até 120 lbs (Figura 5 - ponto C).

A carga encontrada nas seções C + D pesava 421 lbs, contudo, é possível que parte da carga tenha se deslocado para o bagageiro durante a decolagem, ultrapassando o limite de 120 lbs daquela seção.
