COMANDO DA AERONÁUTICA
CENTRO DE INVESTIGAÇÃO E PREVENÇÃO DE
ACIDENTES AERONÁUTICOS

RELATÓRIO FINAL SIMPLIFICADO

DADOS DA OCORRÊNCIA				
DATA - HORA		INVESTIGAÇÃO		SUMA N°
17 ABR 2018 - 20:20 (UTC)		SERIPA VII		A-074/CENIPA/2018
CLASSIFICAÇÃO	TIPO(S)		SUBTIPO(S)	
ACIDENTE	[LOC-G] PERDA DE CONTROLE NO SOLO		NIL	
LOCALIDADE	MUNICÍPIO	UF	COORDENADAS	
ALDEIA NOVO DEMINI	BARCELOS	AM	01°36'59"N	063°39'12"W

DADOS DA AERONAVE		
MATRÍCULA	FABRICANTE	MODELO
PT-KON	CESSNA AIRCRAFT	U206F
OPERADOR	REGISTRO	OPERAÇÃO
PARTICULAR	TPP	PRIVADA

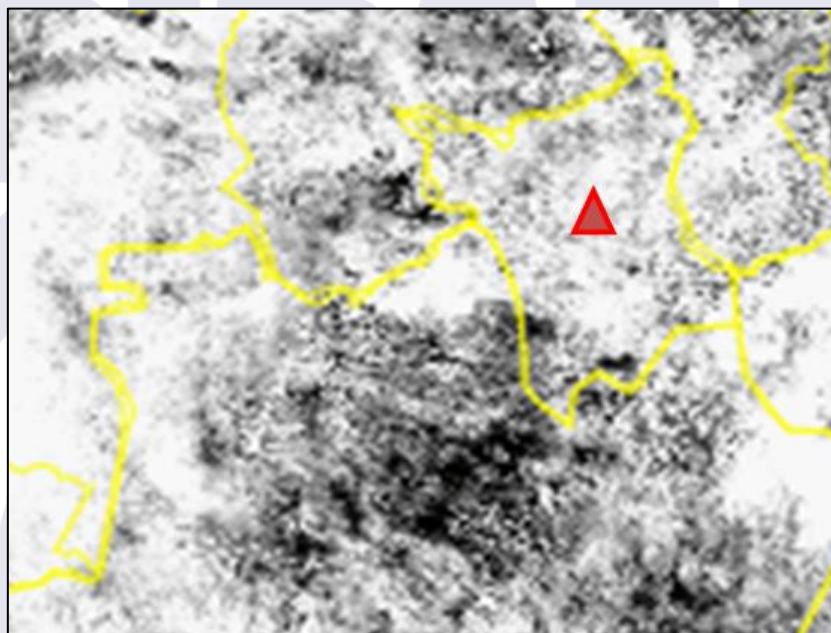
Com relação à rota, esta apresentava grande concentração de nuvens (Figura 1) e em alguns setores, um alto grau de precipitação, que pôde ser observado na visualização Radar Maxxcappi (Figura 2) e na Cappi 3.100 (Figura 3), caracterizando as más condições meteorológicas para um voo VFR.

Figura 1 - Imagem Satélite Visível, de 17ABR2018, de 14h30min (UTC). Observa-se, de forma geral, que o Estado de Roraima (triângulo vermelho) possuía densa camada de nuvens que cobria todo o seu território. Fonte: REDMET.

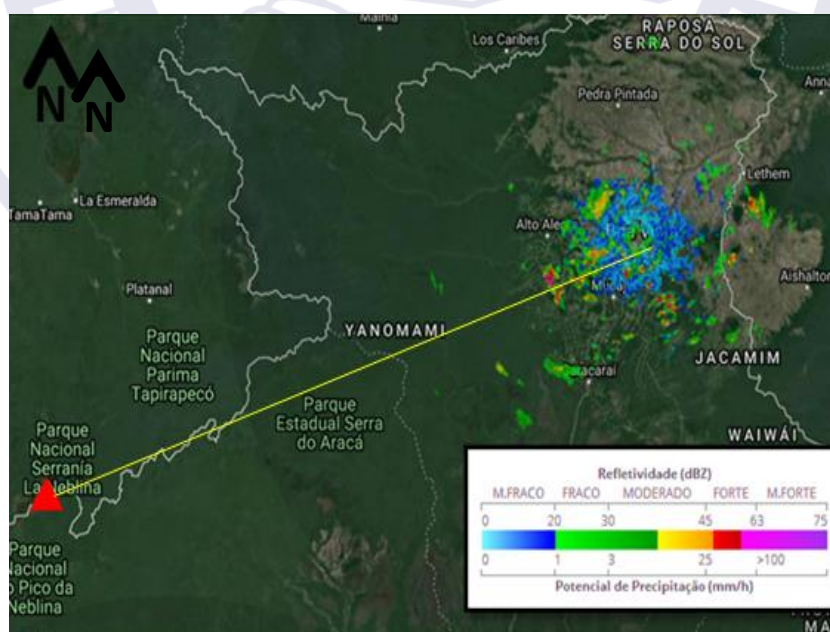
Figura 2 - Carta Radar Maxxcappi radar de Boa Vista-RR, de 17ABR2018, de 14h00min (UTC). O triângulo vermelho representa SWMK e a reta amarela a rota a ser voada, segundo o plano de voo emitido. Fonte: REDMET.

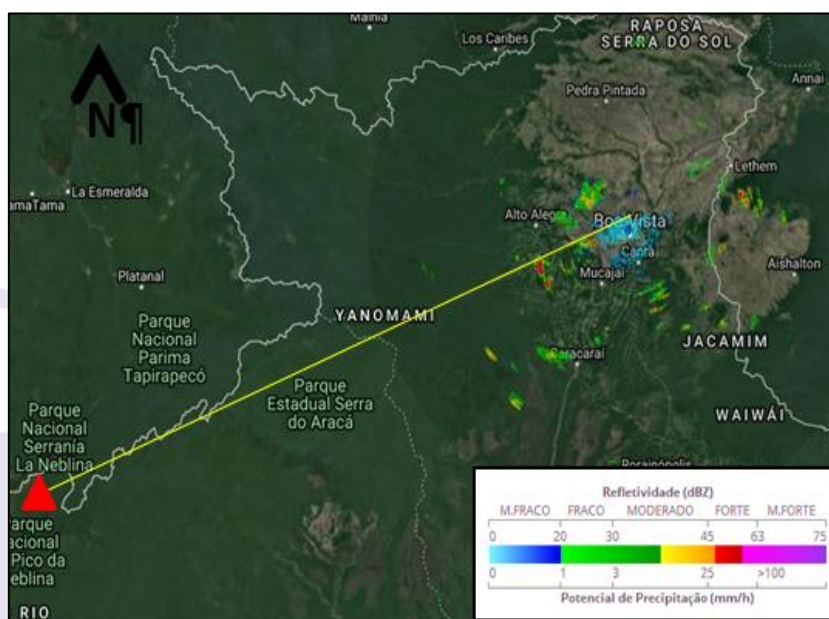
Figura 3 - Carta Capi3.100 radar de Boa Vista-RR, de 17ABR2018, de 14h00min (UTC). O triângulo vermelho representa SWMK e a reta amarela a rota a ser voada, segundo o plano de voo emitido. Fonte: REDEMET.

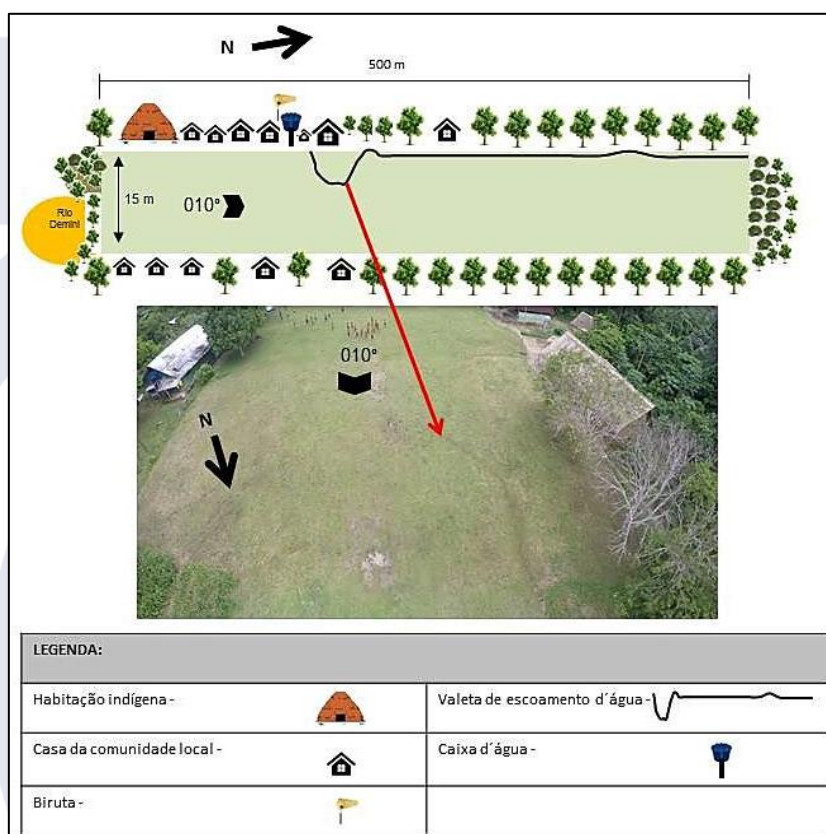
Foi constatada a existência de uma valeta de drenagem de água em sua lateral, ao longo do seu prolongamento, conforme identificado nas Figuras 5 e 6.

Figuras 5 e 6 - Em primeiro plano, tem-se a vista superior da área de Novo Demini (sentido 010°) e, em segundo plano, foto de parte dela destacando a valeta de escoamento d'água.

Em um determinado local, essa valeta se desviava para o centro, inferindo-se que, em caso de chuva, tal fato causaria o acúmulo de água naquela região.

A área possuía perfil irregular em suas extremidades, sendo nivelada apenas em torno de 80m próximo ao centro.

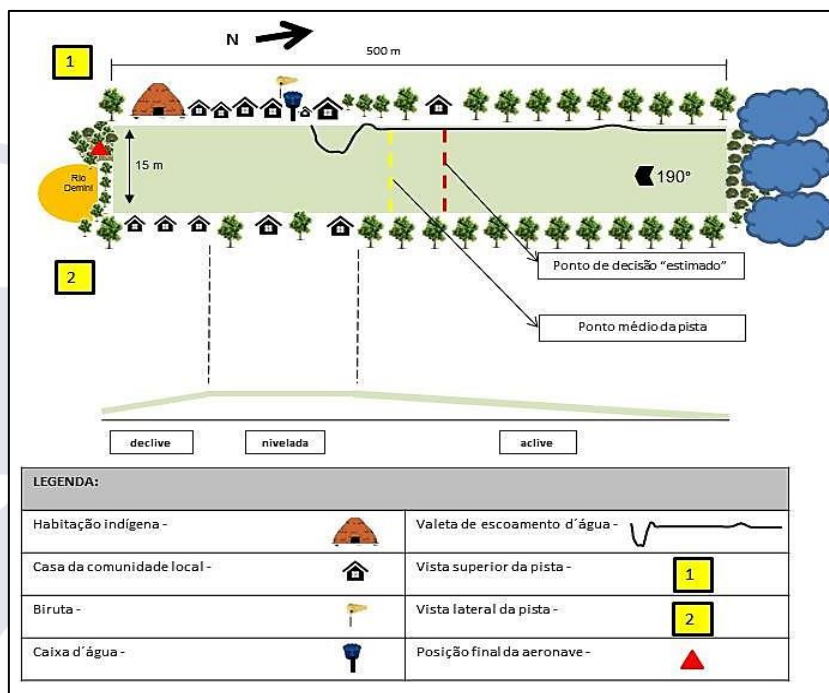
O sentido de decolagem escolhido foi diferente do pouso. A decolagem seria realizada no sentido 190°, pois o piloto planejou decolar em subida, a fim de rodar a aeronave antes do local que havia uma poça d'água, provavelmente o local da valeta supracitada.

Decolando nesse sentido, evitaria entrar em Condições de Voo por Instrumentos (IMC) logo após decolar, devido à concentração de nuvens baixas próximas ao final da área, no sentido 190°.

Figuras 7 e 8 - Em primeiro plano, tem-se a vista superior da área, em segundo plano a vista lateral e da reta de decolagem da área (sentido 190°), suas peculiaridades e perfis.

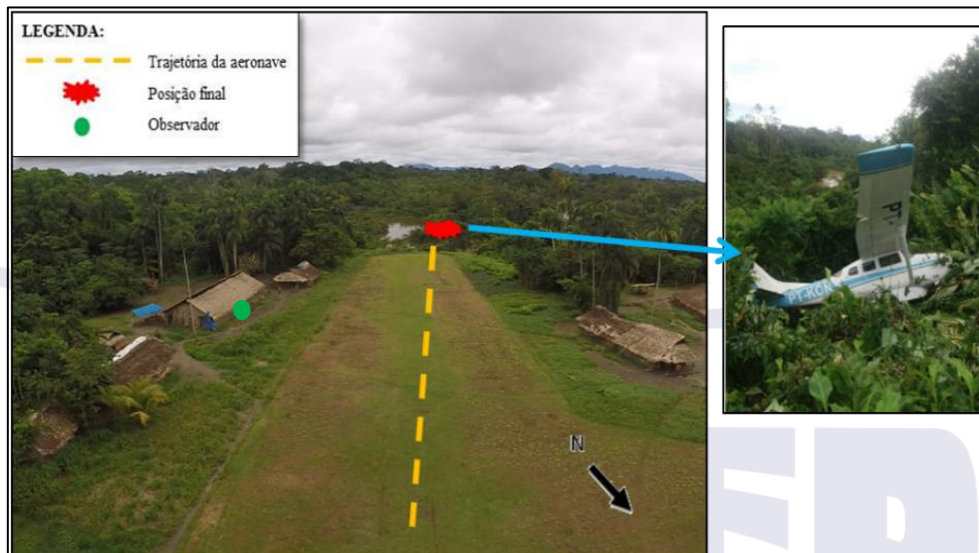
Com a aeronave derivando à direita, provavelmente em decorrência do excesso de água acumulada proveniente da valeta de escoamento no centro da área, houve a colisão da ponta da asa contra as vegetações que margeavam à direita da área. Após o impacto, a aeronave realizou um pequeno giro (sentido horário) no seu eixo vertical, parando finalmente na proa 260°, em torno de 10m à frente do término da área.

Figuras 10 e 11 - Vista parcial da área, sentido 190°. No detalhe pode-se observar a posição final da aeronave com a proa final 260°.

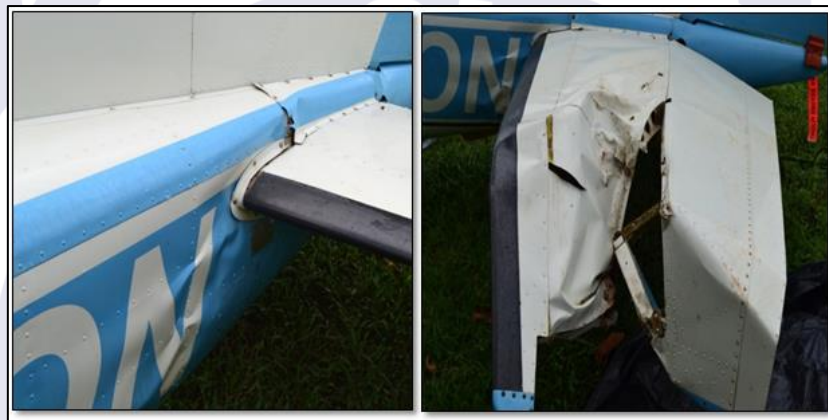
Todo o impacto foi absorvido pelo cone de cauda e pelo estabilizador esquerdo. Com a energia do choque, o cone enrugou-se e o estabilizador seccionou-se ao centro.

Segundo fotos fornecidas pelo piloto e pela observação da aeronave durante a ação inicial, as pás da hélice apresentavam apenas arranhões, sem deformações, denotando que o motor estava cortado ou sem potência no momento da colisão contra a vegetação.

Figuras 12 e 13- vista aproximada da seção traseira da aeronave. No detalhe, na foto da esquerda, identificam-se os danos no cone de cauda e fuselagem esquerda. A foto da direita apresenta os danos acarretados no estabilizador horizontal esquerdo, em decorrência do impacto da aeronave com a vegetação.
