COMANDO DA AERONÁUTICA
CENTRO DE INVESTIGAÇÃO E PREVENÇÃO DE
ACIDENTES AERONÁUTICOS

RELATÓRIO FINAL SIMPLIFICADO

DADOS DA OCORRÊNCIA				
DATA - HORA	INVESTIGAÇÃO	SUMA(I) Nº		
03ABR2008 - 16:00 (UTC)	SERIPA I	IG-573/CENIPA/2018		
CLASSIFICAÇÃO	TIPO(S)	SUBTIPO(S)		
INCIDENTE GRAVE	[SCF-PP] FALHA OU MAU FUNCIONAMENTO DO MOTOR	FALHA DO MOTOR EM VOO		
LOCALIDADE	MUNICÍPIO	UF	COORDENADAS	
AERÓDROMO DE REDENÇÃO (SNDC)	REDENÇÃO	PA	08°01'50"S	049°58'50"W

DADOS DA AERONAVE		
MATRÍCULA	FABRICANTE	MODELO
PT-KOZ	CESSNA AIRCRAFT	210L
OPERADOR	REGISTRO	OPERAÇÃO
PARTICULAR	TPP	PRIVADA

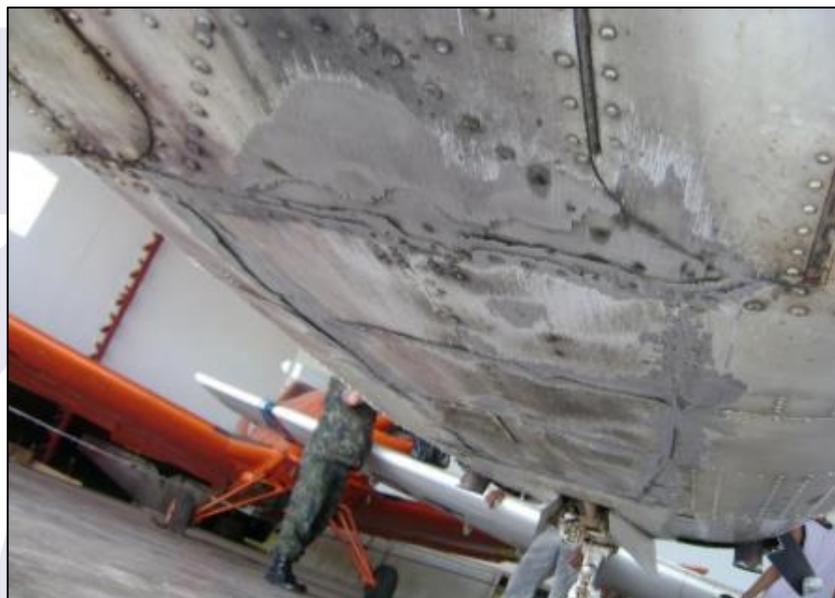
A aeronave pousou sem o trem de pouso.

A aeronave teve danos leves. Os ocupantes saíram ilesos.

Figura 1 - Danos na parte ventral da aeronave.

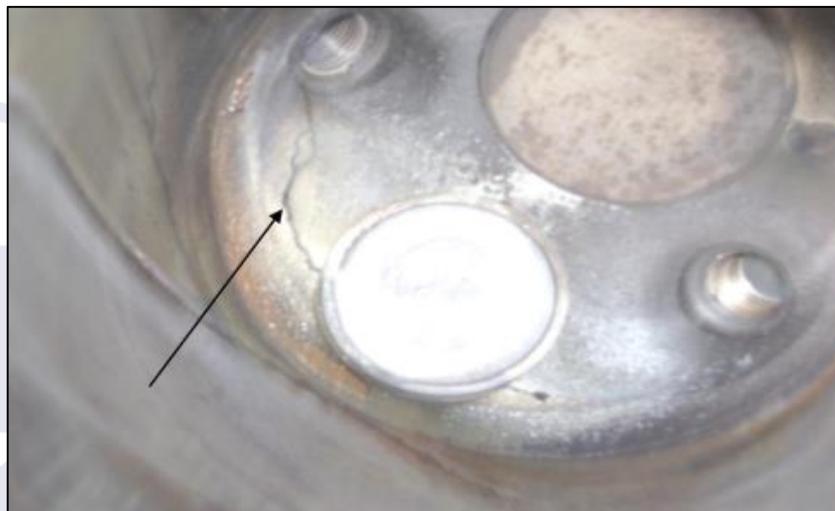
Na abertura do motor, foi constatado que a câmara de combustão do cilindro nº 2 encontrava-se com uma rachadura interna, iniciada em período anterior ao incidente e que teve a sua ruptura durante a fase de subida da aeronave, provocando o forte ruído relatado pelo tripulante (Figura 2).

Figura 2 - Rachadura interna da câmara de combustão do cilindro nº 2.

Caso tal inspeção no interior dos cilindros tivesse sido realizada, certamente apontaria indícios de alguma anormalidade no interior do cilindro, pois o processo de rachadura é gradual, até a quebra repentina.

O cilindro PN 639272, instalado no motor da aeronave, era um componente sem rastreabilidade, sem registros primários e secundários da sua instalação.

As inspeções recomendadas pelo fabricante do motor, constantes no boletim de serviço nº SB03-3, inspeção visual interna por meio de boroscópio, não foram cumpridas.

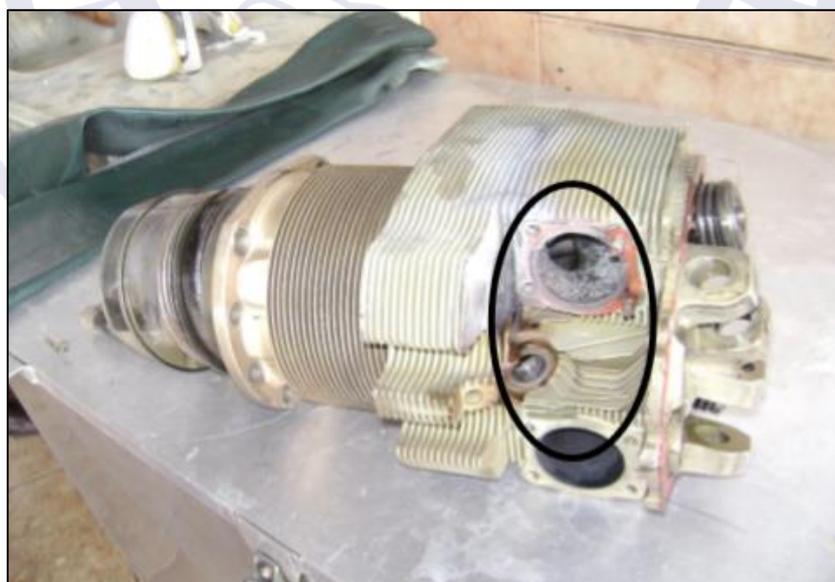
A avaria encontrada, rachadura/fissura na cabeça do cilindro nº 2 do motor, é mais visível internamente próximo à válvula de escapamento, podendo ser vista a olho nu. Externamente, foi possível observar sinais de fuga dos gases, que provocaram discreta carbonização nas aletas externas de refrigeração da cabeça do cilindro, durante o processo de compressão e explosão dos gases (Figura 3).

Figura 3 - Cilindro nº 2 com marcas de escapamento de gases nas aletas.
