**COMANDO DA AERONÁUTICA**  
**CENTRO DE INVESTIGAÇÃO E PREVENÇÃO DE**  
**ACIDENTES AERONÁUTICOS**

**RELATÓRIO FINAL**  
**A-024/CENIPA/2021**

<b>OCORRÊNCIA:</b>	<b>ACIDENTE</b>
<b>AERONAVE:</b>	<b>PT-KQE</b>
<b>MODELO:</b>	<b>A36</b>
<b>DATA:</b>	<b>13FEV2021</b>

O presente Relatório Final refere-se ao acidente com a aeronave PT-KQE, modelo A36, ocorrido em 13FEV2021, classificado como “[SCF-PP] Falha ou mau funcionamento do motor | Falha do motor em voo”.

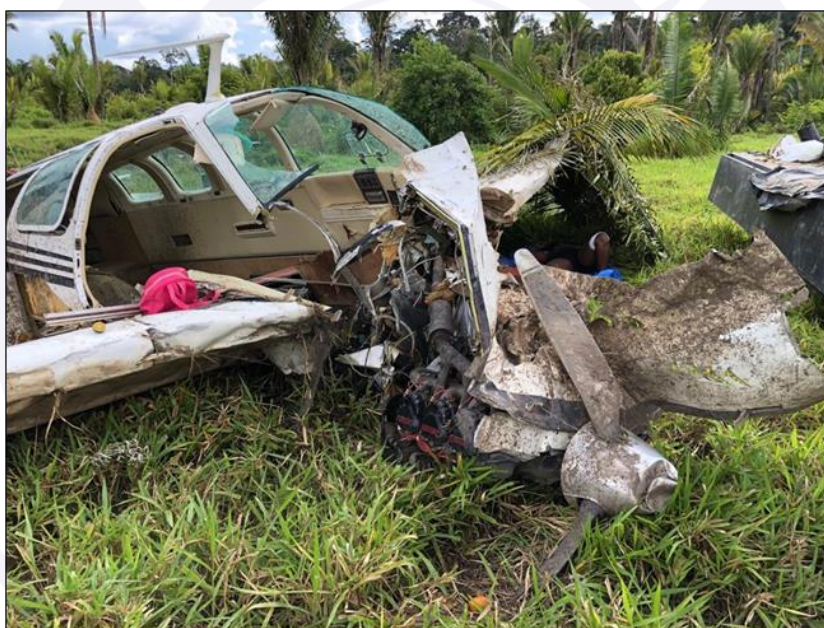
Figura 1 - Aeronave após a ocorrência.

A aeronave teve danos substanciais em toda a sua estrutura após colidir contra as árvores e contra o solo.

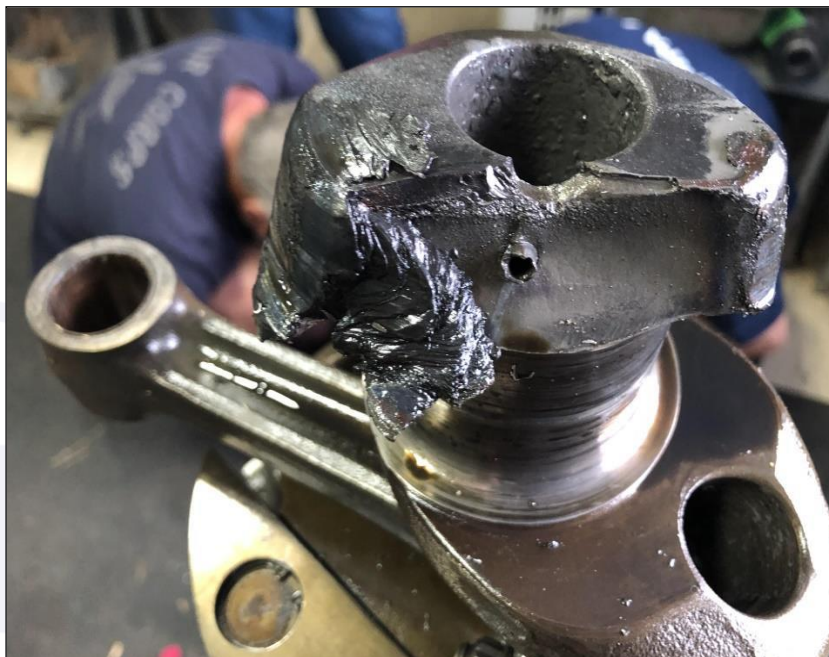
Figura 7 - Fratura no eixo de manivelas.

No exame do bloco do motor e seus componentes, verificou-se que os contrapesos dinâmicos estavam íntegros, todavia, foi constatada a fragmentação do eixo de manivelas junto ao segundo munhão, próximo à biela do cilindro #2. Em virtude dessa fragmentação, o eixo partido deteriorou a bronzina do segundo munhão, bem como o seu alojamento no bloco (Figura 7).

Essas avarias explicam a presença de limalhas e cavacos distribuídos pelo bloco e engrenagens de acionamento dos acessórios. Da mesma forma, o eixo de manivelas partido danificou o tucho de acionamento da válvula de admissão do cilindro #1, bem como empenou o eixo de comando de válvulas.

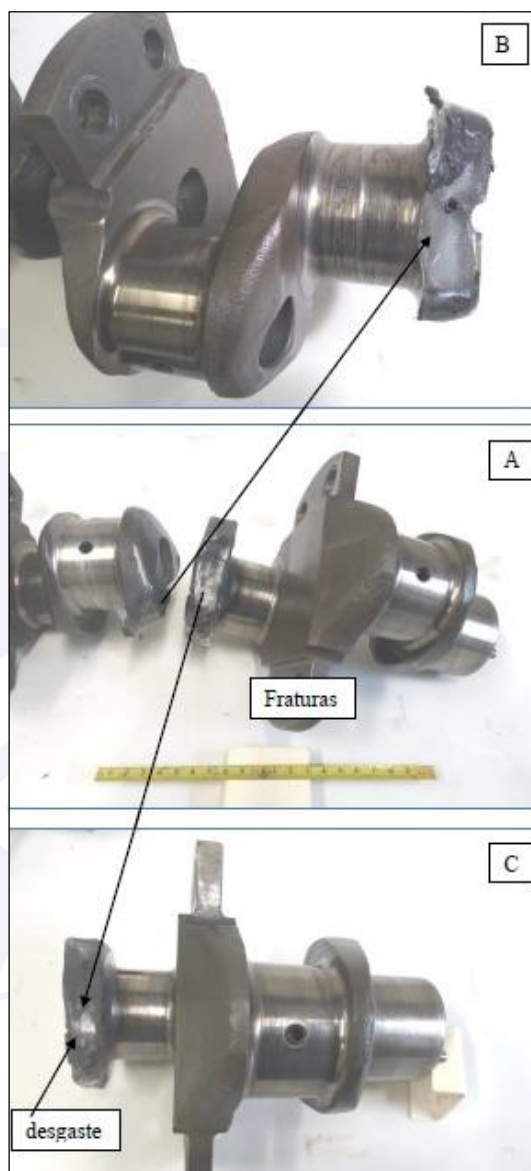
Nos exames visuais realizados no eixo de manivelas observou-se que a fratura ocorreu na região do raio de concordância, local de concentração de tensão. Os danos vistos em ambos os lados das fraturas, como desgaste por atrito e a descoloração em decorrência de superaquecimento, indicam que a fratura ocorreu durante a operação da aeronave (Figura 8).

Figura 8 - Vista geral da região de fratura (A). Detalhes das regiões de fratura (B e C).

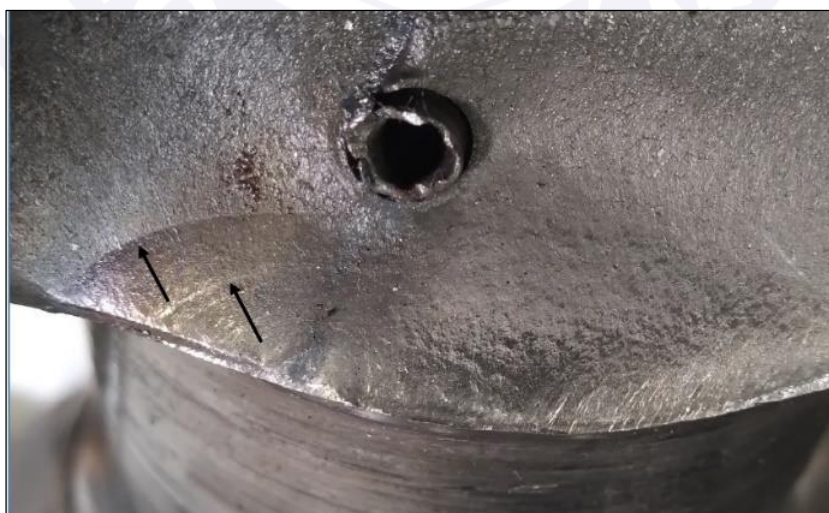
Nos exames por estereoscopia realizados no eixo de manivelas foram observadas marcas de praia indicativas de falha pelo mecanismo de fadiga (Figura 9).

Figura 9 - Exame por estereoscopia. No detalhe da superfície de fratura, observam-se marcas de praia indicativas de fadiga (setas).

De acordo com os resultados obtidos, pode-se afirmar que o eixo de manivelas falhou pelo mecanismo de fadiga. Não foi possível determinar, entretanto, a origem da fadiga, devido aos danos sofridos pelo componente após a fratura.

A análise do eixo de manivelas fragmentado constatou a falha pelo mecanismo de fadiga, porém não foi possível determinar a sua origem devido aos danos sofridos pelo componente após a fratura.

Tendo em vista essas não conformidades encontradas no sistema de combustível, mais especificamente com relação à vazão inadequada para os bicos injetores, levantou-se a hipótese de que isso contribuiu para a geração de vibrações e sobrecargas, facilitando a degradação de componentes internos do motor e a nucleação de pontos de fadiga de material, tal como ocorreu no eixo de manivelas.
