COMANDO DA AERONÁUTICA
CENTRO DE INVESTIGAÇÃO E PREVENÇÃO DE
ACIDENTES AERONÁUTICOS

RELATÓRIO FINAL SIMPLIFICADO

DADOS DA OCORRÊNCIA								
DATA - HORA		INVESTIGAÇÃO		SUMA N°				
20DEZ2021 - 17:10 (UTC)		SERIPA I		A-146/CENIPA/2021				
CLASSIFICAÇÃO		TIPO(S)		SUBTIPO(S)				
ACIDENTE		[WSTRW] CORTANTE DE VENTO / TEMPESTADE		NIL				
LOCALIDADE		MUNICÍPIO		UF	COORDENADAS			
RIO SÃO MANOEL		JACAREACANGA		PA	09°08'10"S 057°03'16"W			
DADOS DA AERONAVE								
MATRÍCULA		FABRICANTE		MODELO				
PT-KSG		CESSNA AIRCRAFT		210L				
OPERADOR			REGISTRO		OPERAÇÃO			
JATO AEROTAXI LTDA.			TPX		TÁXI-AÉREO			
PESSOAS A BORDO / LESÕES / DANOS À AERONAVE								
A BORDO		LESÕES					DANOS À AERONAVE	
		Ileso	Leve	Grave	Fatal	Desconhecido		
Tripulantes	1	1	-	-	-	-	Nenhum	
Passageiros	2	2	-	-	-	-	Leve	
Total	3	3	-	-	-	-	X Substancial	
							Destruída	
Terceiros	-	-	-	-	-	-	Desconhecido

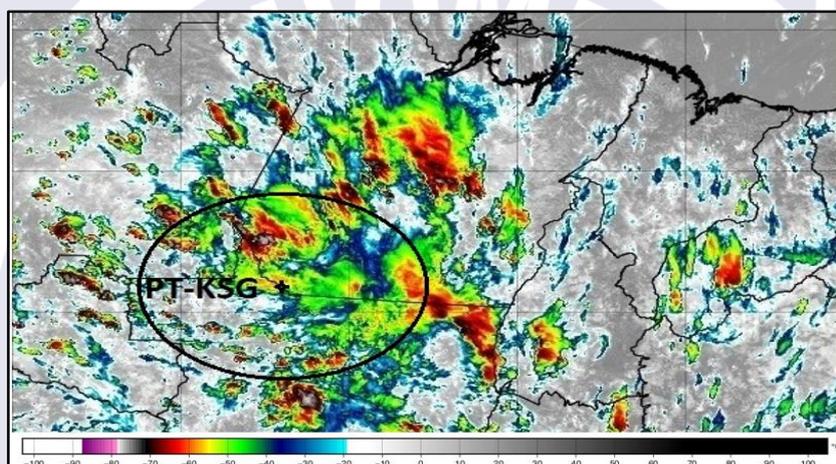
A imagem satélite gerada às 17h00min (UTC) pelo Centro de Previsão de Tempo e Estudos Climáticos (CPTEC) evidenciou a existência de formações meteorológicas significativas na rota e nos entornos do aeródromo de destino (Figura 1).

Figura 1 - Imagem satélite realçada, contendo a condição meteorológica em horário aproximado ao da ocorrência. Fonte: CPTEC.

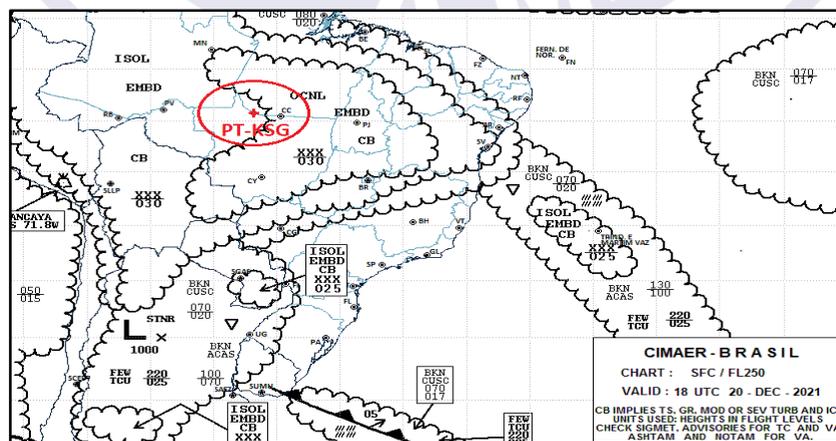
A *Significant Weather Chart* (SIGWX - carta de tempo significativo) gerada pelo Centro Integrado de Meteorologia Aeronáutica (CIMAER), com validade até às 18h00min (UTC) do dia da ocorrência, revelava a presença de nuvens *Cumulonimbus* (CB) isoladas, ocasionais e embutidas, com base a 3.000 ft e topo acima de 25.000 ft (Figura 2).

Figura 2 - Carta SIGWX válida até 18h00min (UTC), do dia 20DEZ2021. Fonte: CIMAER.

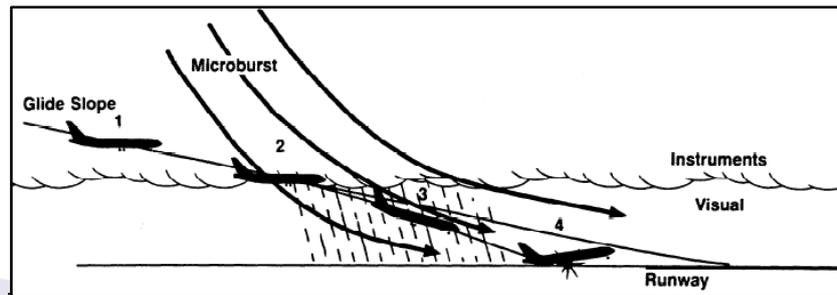
Além disso, conforme a AC 00-54/FAA, essas alterações de vento na fase de aproximação final, momento no qual o piloto estava operando com potência e velocidade reduzidas, têm potencial de causar perda de sustentação e mudanças na velocidade vertical da aeronave superiores a 500 ft/min, a depender da intensidade do fenômeno (Figura 3).

Figura 3 - Caracterização de um *windshear* durante a aproximação. Fonte: AC 00-54/FAA.

As posições numeradas indicavam: (1) aproximação normal; (2) incidência de corrente descendente e vento de cauda; (3) redução da atitude da aeronave devido à diminuição da velocidade do ar e das condições de visibilidade; e (4) aeronave toca o solo antes da pista.
