**COMANDO DA AERONÁUTICA**  
**CENTRO DE INVESTIGAÇÃO E PREVENÇÃO DE**  
**ACIDENTES AERONÁUTICOS**

**RELATÓRIO FINAL SIMPLIFICADO**

DADOS DA OCORRÊNCIA				
DATA - HORA		INVESTIGAÇÃO		SUMA N°
17AGO2017 - 12:50 (UTC)		SERIPA III		IG-104/CENIPA/2017
CLASSIFICAÇÃO	TIPO(S)		SUBTIPO(S)	
INCIDENTE GRAVE	[SCF-NP] FALHA OU MAU FUNCIONAMENTO DE SISTEMA/COMPONENTE		NIL	
LOCALIDADE	MUNICÍPIO	UF	COORDENADAS	
LITORAL DE MACAÉ	CAMPO DOS GOYTACAZES	RJ	21°42'04"S	041°18'28"W

DADOS DA AERONAVE		
MATRÍCULA	FABRICANTE	MODELO
PT-KUK	TWIN COMMANDER	500-B
OPERADOR	REGISTRO	OPERAÇÃO
ECO PHOCUS SERVIÇO AÉREO ESP. LTDA. - ME	SAE	SAE

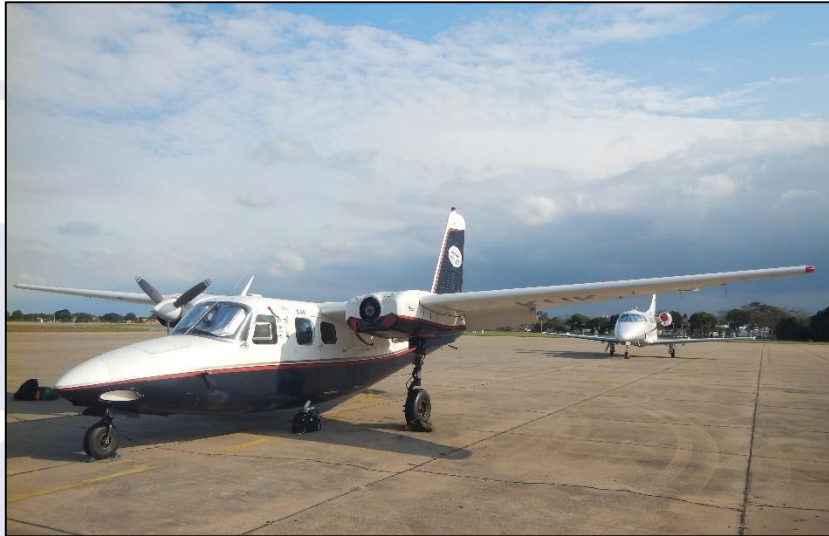
A ausência de danos em outras partes da aeronave foi confirmada após o pouso.

Figura 2 - Vista geral da aeronave sem o conjunto de hélice do motor esquerdo.

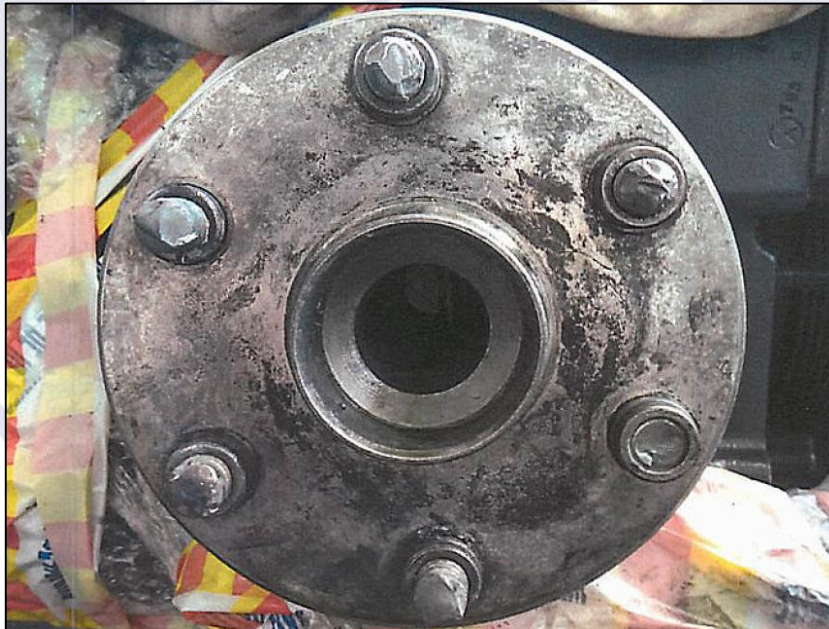
Foi constatada a quebra de todos os parafusos de fixação da hélice no motor. Os fragmentos restantes dos parafusos foram encaminhados para exames laboratoriais no Departamento de Ciência e Tecnologia da Aeronáutica (DCTA), conforme Figuras 3 e 4.

Figura 3 - Parafusos do flange de fixação da hélice esquerda fraturados.

O resultado do exame realizado constatou a quebra por fadiga em todos os parafusos analisados. Entretanto, em cinco parafusos, as fraturas se iniciaram em concentradores de tensão, nos raios de concordância entre o corpo dos parafusos e as cabeças dos mesmos. Em apenas um dos parafusos ocorreu o rompimento no filete da rosca, sendo este provavelmente o último a se romper.

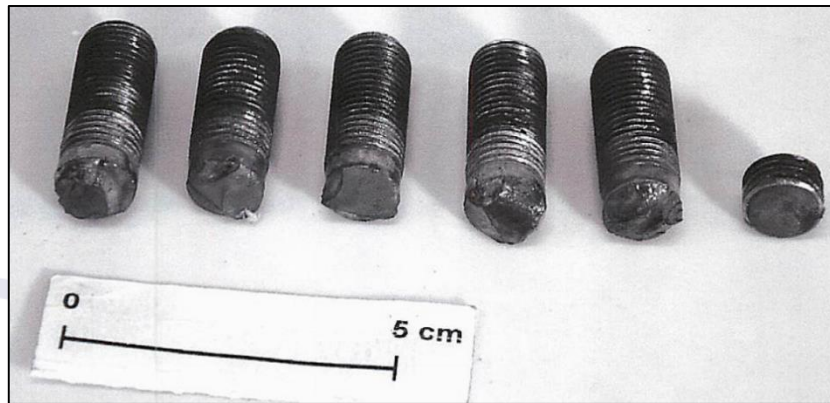
Figura 4 - Parafusos do flange de fixação da hélice, após a remoção.

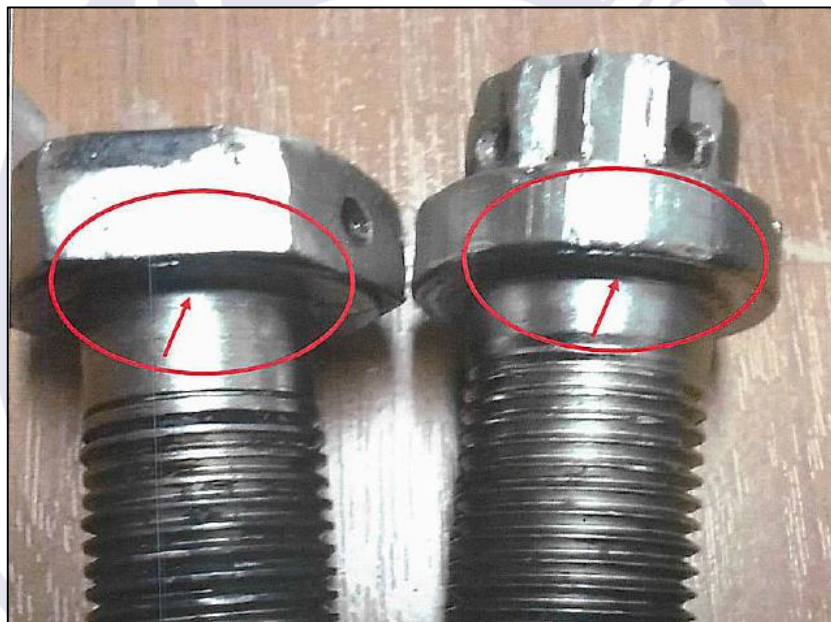
A Figura 5 destaca o local de rompimento dos cinco parafusos, utilizando, como referência, os parafusos íntegros do conjunto de hélice direita da aeronave.

Figura 4 - Parafusos semelhantes pertencentes ao motor direito, com destaque para o local onde se iniciaram as trincas nos parafusos rompidos da hélice esquerda.

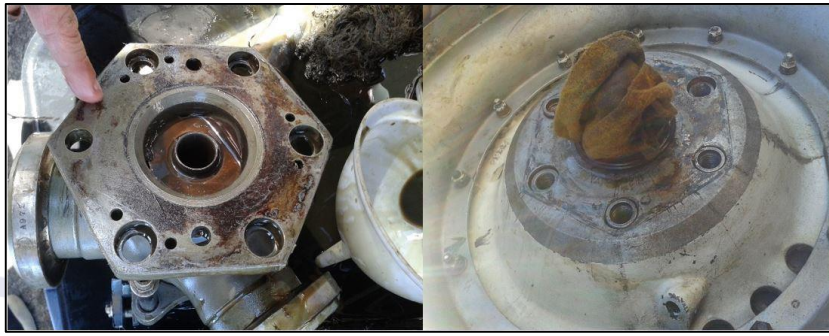
Na remoção da hélice direita, foi constatado que todos os parafusos de fixação da hélice estavam com o torque de aperto abaixo do previsto. Ademais, após a retirada completa da hélice, notou-se que a peça PN B-1322, denominada *shim*, não se encontrava instalada entre o flange de fixação da hélice no motor e o cubo da hélice (Figura 6).

Figuras 6 - Ausência do *shim* entre o flange de fixação da hélice no motor e o cubo da hélice direita.

Dessa maneira, pode-se supor que, como o *shim* não foi instalado no conjunto direito, provavelmente ele também não tenha sido instalado no esquerdo, o que teria causado a ruptura dos parafusos de fixação da hélice com o flange do motor e, conseqüentemente, a sua perda em voo.

Divulgar os ensinamentos colhidos na presente investigação em eventos de promoção da segurança operacional direcionados às organizações de manutenção de produto aeronáutico, sobretudo quanto ao fiel cumprimento dos manuais de manutenção.
