COMANDO DA AERONÁUTICA
CENTRO DE INVESTIGAÇÃO E PREVENÇÃO DE
ACIDENTES AERONÁUTICOS

RELATÓRIO FINAL
A-105/CENIPA/2023

OCORRÊNCIA:	ACIDENTE
AERONAVE:	PT-KUM
MODELO:	170A
DATA:	19JUN2023

O presente Relatório Final refere-se ao acidente com a aeronave PT-KUM, modelo 170A, ocorrido em 19JUN2023, tipificado como “[SCF-PP] Falha ou mau funcionamento do motor”.

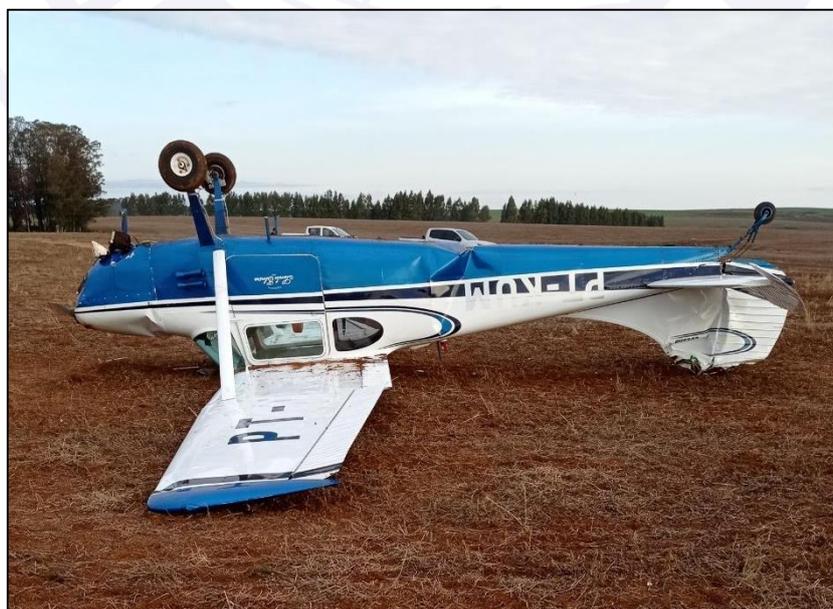
A aeronave teve danos substanciais, incluindo no sistema motopropulsor, na fuselagem, no cone de cauda e no estabilizador vertical.

Figura 1 - Vista geral da aeronave após o acidente.

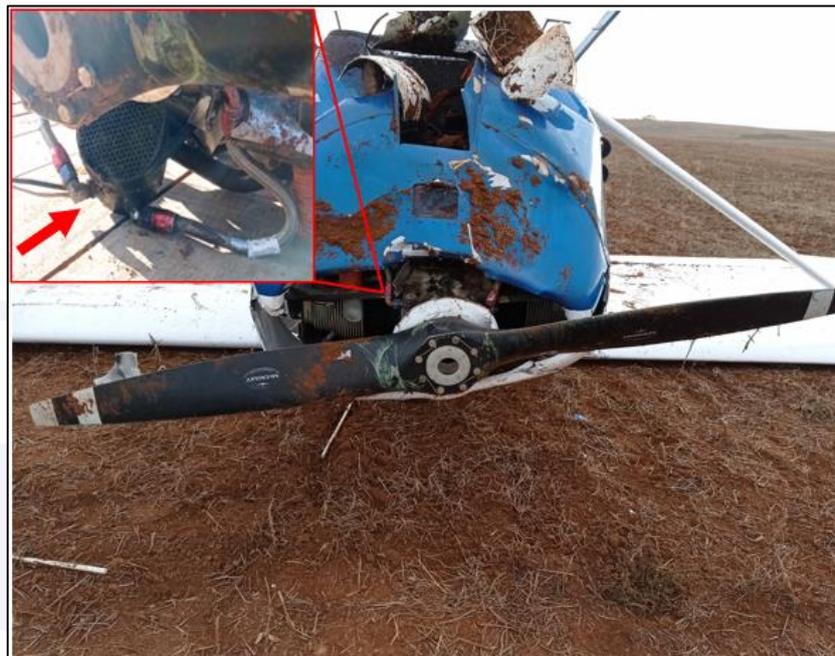
A aeronave foi certificada com um sistema de arrefecimento do óleo de lubrificação do motor que utilizava duas aberturas frontais na carenagem pelas quais o ar de impacto era conduzido até o componente denominado *oil cooler equipment*. Dessa forma, era provido o resfriamento do óleo do motor.

Figura 4 - Vista frontal do PT-KUM com destaque para o item encontrado após desmontagem da carenagem do motor.

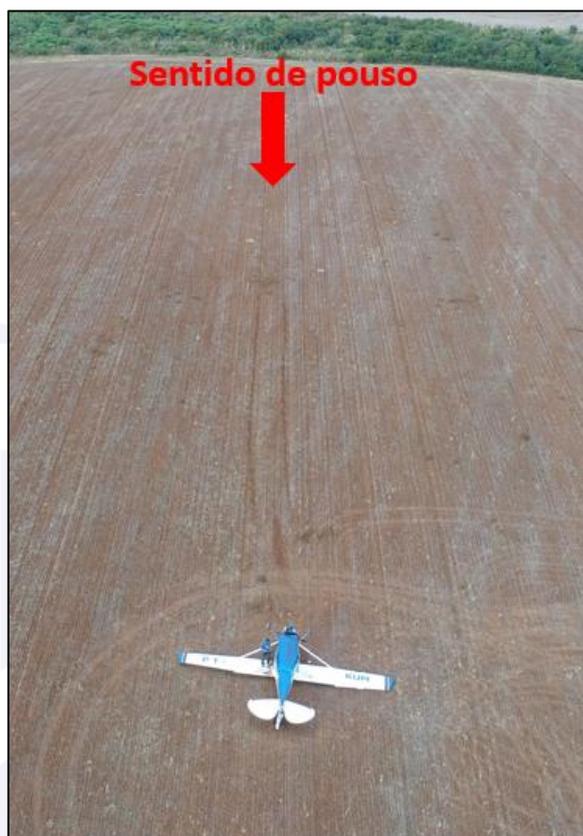
Durante o pouso, a aeronave capotou e parou em posição invertida (dorso).

Os destroços ficaram concentrados.

Figura 5 - Vista aérea da aeronave.

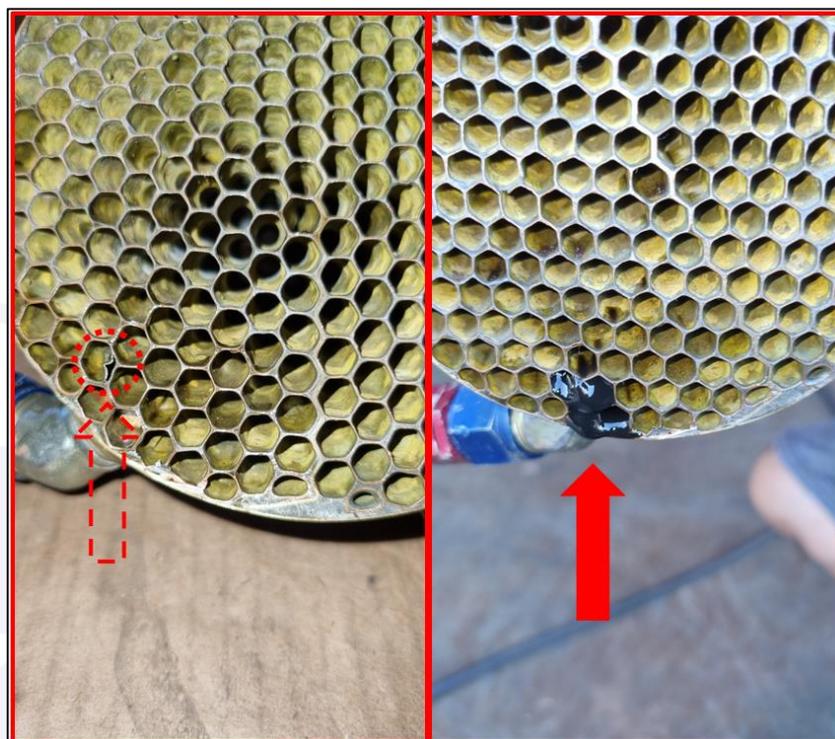
O item instalado na aeronave foi identificado como um componente adicional do sistema de arrefecimento do óleo de lubrificação do motor.

O referido item foi examinado visualmente e verificou-se que apresentava uma área seccionada pela qual foram observados sinais de vazamento de óleo.

Figura 6 - Componente instalado no PT-KUM com destaque para a área seccionada com vazamento de óleo.

O item em questão não possuía qualquer plaqueta ou marcas de identificação. Da mesma forma, as mangueiras que o conectavam ao grupo motopropulsor não estavam identificadas

trocador de calor encontrado na aeronave, constatando-se que o item possuía um orifício em sua estrutura pelo qual estava ocorrendo vazamento de óleo, comprometendo a lubrificação do conjunto motopropulsor da aeronave e, conseqüentemente, o funcionamento do motor.

Atuar junto à Organização de Manutenção (OM) SANAGRI Manutenção de Aeronaves - COM 0210-01/ANAC, responsável pela última inspeção do tipo “100 horas” e emissão do CVA para a aeronave PT-KUM, a fim de verificar se os procedimentos adotados naquela OM são capazes de identificar a instalação de componentes e sistemas em desacordo com o projeto e com a configuração original das aeronaves.

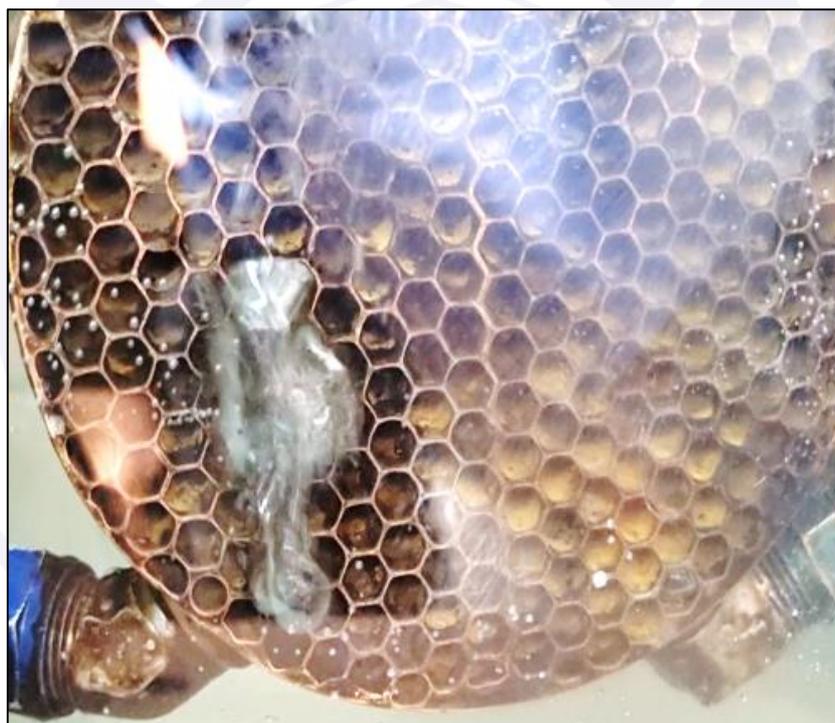
Figura 7 - Detalhe da área com vazamento.

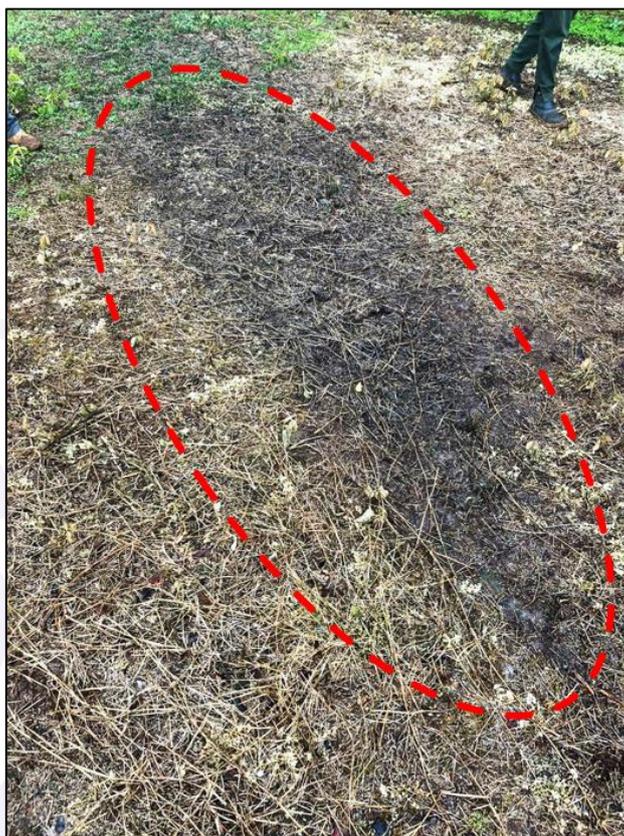
Foi constatado, no decorrer da investigação, que havia marcas de óleo concentradas na posição onde a aeronave realizou o alinhamento e posterior aceleração para a decolagem (Figura 8).

Figura 8 - Manchas de óleo no ponto de início da decolagem do PT-KUM.

Durante a investigação, observou-se a presença de uma significativa mancha de óleo no local onde a aeronave alinhou para a decolagem, indicando a possibilidade de vazamento de óleo do motor. Nesse contexto, foi examinado visualmente o dispositivo
