COMANDO DA AERONÁUTICA
CENTRO DE INVESTIGAÇÃO E PREVENÇÃO DE
ACIDENTES AERONÁUTICOS

RELATÓRIO FINAL SIMPLIFICADO

DADOS DA OCORRÊNCIA								
DATA - HORA		INVESTIGAÇÃO		SUMA N°				
03FEV2021 - 16:29 (UTC)		SERIPA VII		A-019/CENIPA/2021				
CLASSIFICAÇÃO		TIPO(S)		SUBTIPO(S)				
ACIDENTE		[CFIT] VOO CONTROLADO CONTRA O TERRENO		NIL				
LOCALIDADE		MUNICÍPIO		UF	COORDENADAS			
SERRA DO APIAÚ		MUCAJÁ		RR	02°36'00"S	062°30'48"W		
DADOS DA AERONAVE								
MATRÍCULA		FABRICANTE		MODELO				
PT-KVW		CESSNA AIRCRAFT		U206F				
OPERADOR			REGISTRO		OPERAÇÃO			
VOARE TÁXI AÉREO LTDA.			TPX		TÁXI-AÉREO			
PESSOAS A BORDO / LESÕES / DANOS À AERONAVE								
A BORDO		LESÕES					DANOS À AERONAVE	
		Ileso	Leve	Grave	Fatal	Desconhecido		
Tripulantes	1	-	-	-	1	-	Nenhum	
Passageiros	-	-	-	-	-	-	Leve	
Total	1	-	-	-	1	-	X Substancial	
							Destruída	
Terceiros	-	-	-	-	-	-	Desconhecido

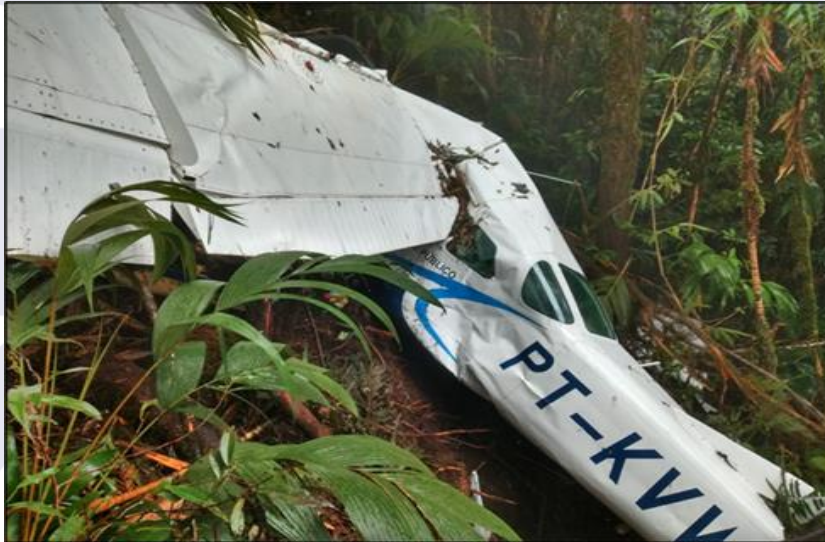
Figura 1 - Vista da aeronave no local da ocorrência.

A aeronave teve danos substanciais e o tripulante sofreu lesões fatais.

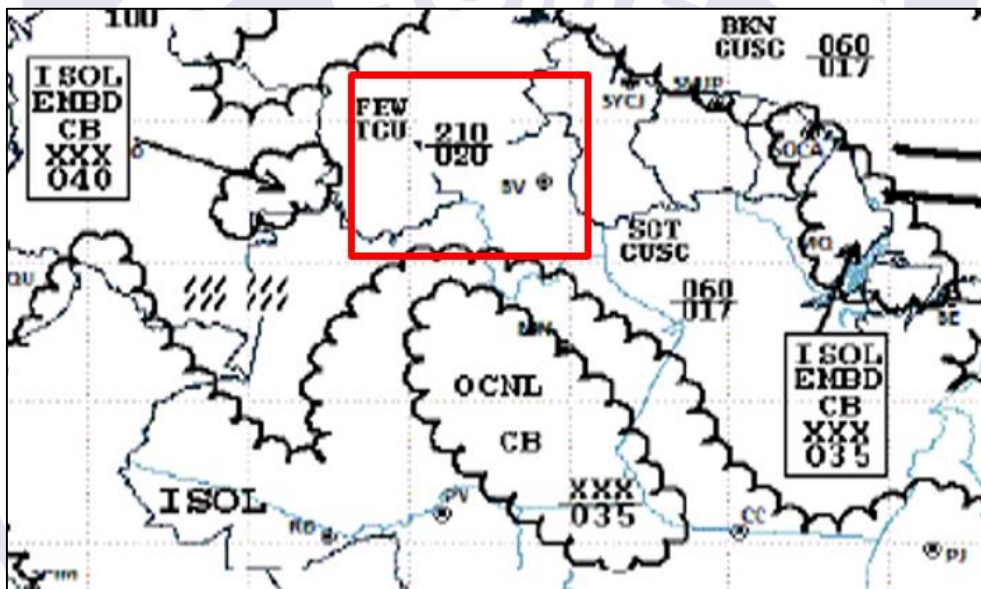
A Carta de Tempo Significativo (SIGWX) da superfície ao FL250 (Figura 2), válida das 15h00min (UTC) às 21h00min (UTC) do dia 03FEV2021, previa as seguintes condições para a região do acidente:

- presença de poucas nuvens *Towering Cumulus* (TCU), com base a 2.000 ft;
- nebulosidade baixa, constituindo teto a 1.700 ft;
- pancadas de chuva e/ou chuva contínua; e
- nebulosidade média com base no FL100.

Figura 2 - Carta SIGWX válida das 15h00min (UTC) às 21h00min (UTC) do dia 03FEV2021. Em destaque, as nuvens presentes na região da rota proposta.

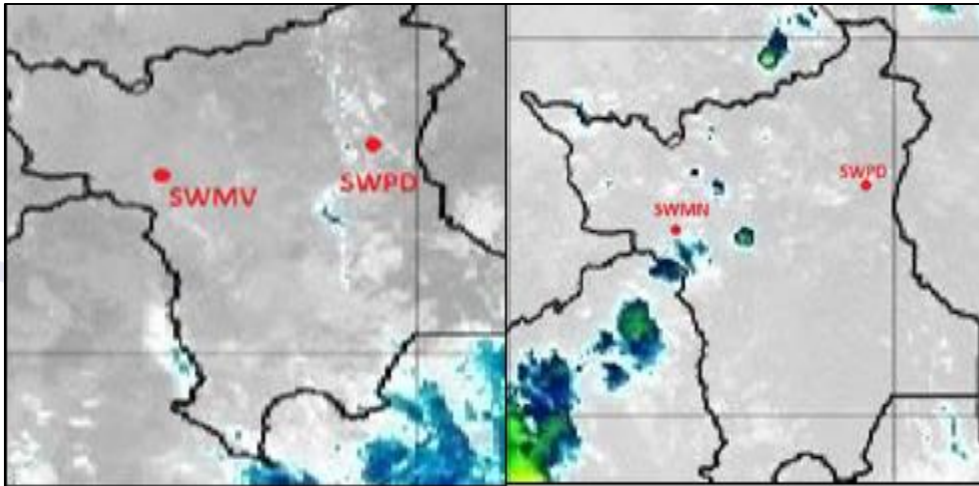
As imagens de satélite do dia 03FEV2021, entre as 14h00min (UTC) e 19h00min (UTC), indicavam que havia nuvens isoladas do tipo *Towering Cumulus* (TCU), que podiam provocar pancadas de chuva, o que pode ser traduzido como um fenômeno meteorológico com precipitação geralmente localizada, volumosa e de curta duração.

Essas imagens não evidenciaram a presença de nebulosidade convectiva com grande desenvolvimento vertical (caracterizado pela nebulosidade realçada nos tons de vermelho e amarelo observada sobre a região de interesse), sugerindo que não havia a presença de nuvens *Cumulonimbus* (CB) na rota realizada pela aeronave PT-KVW (Figura 3).

Figura 3 - Imagens de satélite do GOES-16 canal 15, do dia 03FEV2021, das 14h00min (UTC) e das 19h00min (UTC), respectivamente.

As nebulosidades realçadas em tons de azul, cinza-claro e cinza-médio evidenciaram a presença de nebulosidade média. A condição atmosférica apresentada também indicou a presença de nuvens baixas, porém não sendo possível determinar a sua quantidade, altura ou tipo.

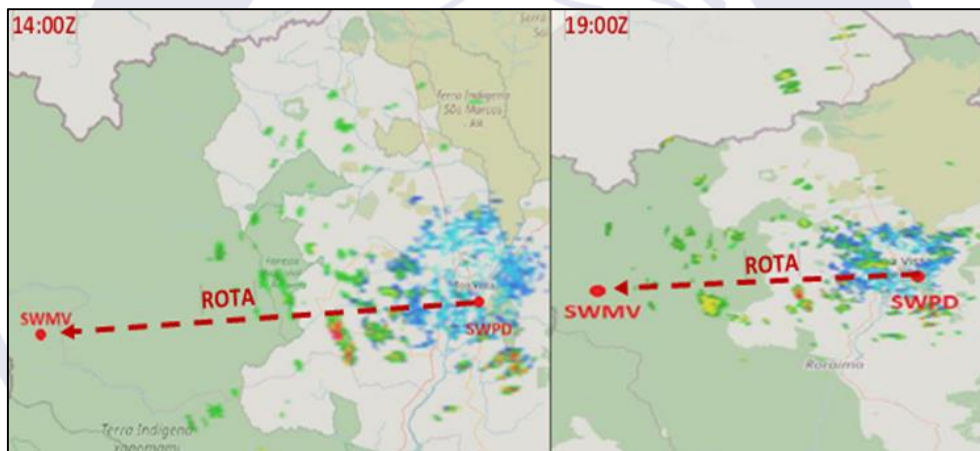
As imagens de RADAR do dia 03FEV2021 (Figura 4) revelam instabilidade na rota em análise. Identificou-se núcleos isolados de TCU, principalmente na terminal de SBBV, onde se encontrava a localidade de Pouso da Águia (SWPD).

Figura 4 - Imagens de RADAR do dia 03FEV2021, das 14h00min (UTC) e das 19h00min (UTC), respectivamente.

As condições meteorológicas analisadas indicam que, naquela rota, havia a presença de nuvens do tipo TCU isoladas, com potencial de restringir significativamente a visibilidade, devido à precipitação. A presença dessa nebulosidade entre as localidades de SWPD e SWMV pode ter constituído fator limitante ao voo, impossibilitando o voo sob *Visual Meteorological Conditions* (VMC - condições meteorológicas de voo visual).

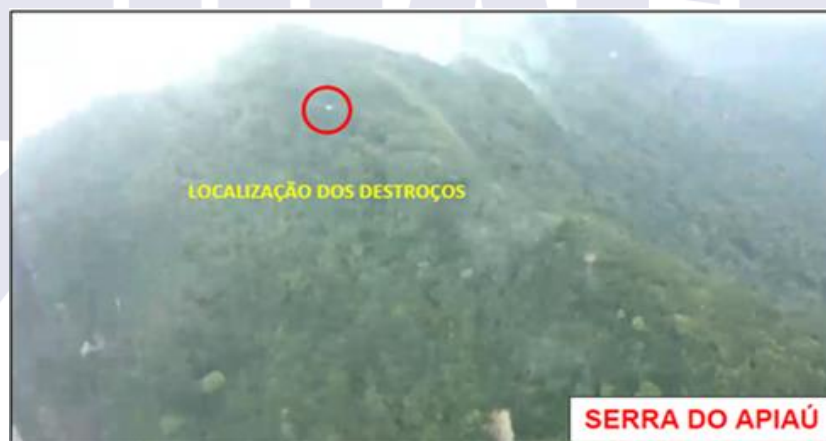
O impacto ocorreu na localidade conhecida como Serra do Apiaú, local de mata fechada, que possuía 4.593 ft de altitude (Figura 5).

Figura 5 - Local dos destroços.

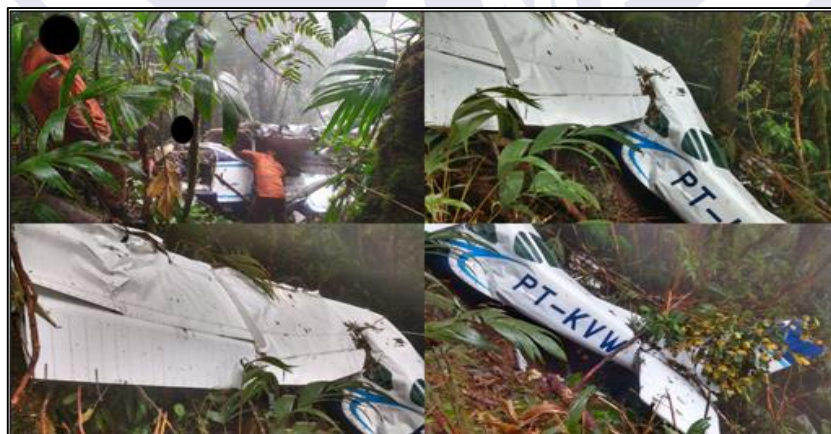
Por meio das imagens disponibilizadas pelas equipes supramencionadas, foi possível constatar que a distribuição dos destroços foi do tipo concentrada, e que houve danos substanciais no trem de pouso, no conjunto de hélice, na seção dianteira da fuselagem, no motor, no *flap* e *aileron* das duas asas, e no estabilizador horizontal esquerdo. O estabilizador vertical e o leme de direção tiveram danos leves.

Figura 6 - Imagens dos destroços do PT-KVW no local do impacto.

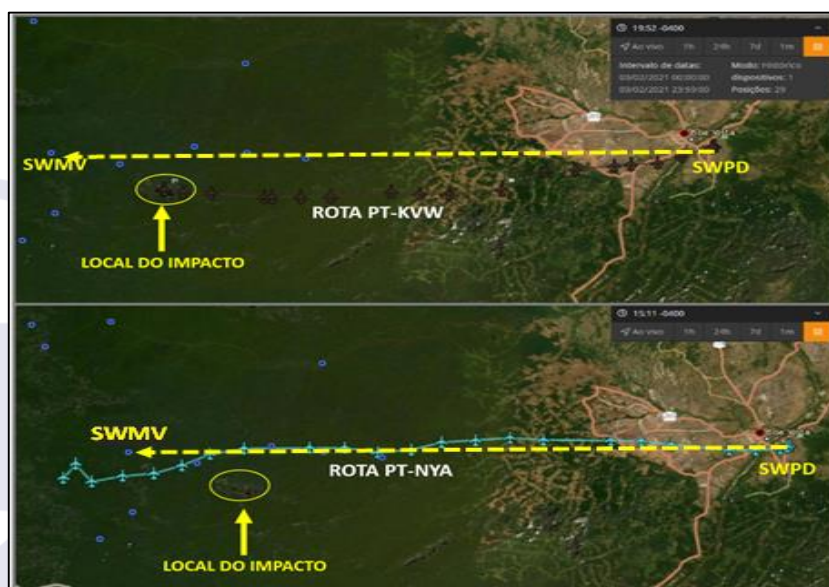
A imagem retirada do relatório do SPOTX mostra a trajetória que a aeronave PT-KVW percorreu desde a decolagem até o momento do impacto, bem como a da aeronave PT-

NYA que, após a decolagem, realizou desvio à direita da rota pretendida em virtude das condições meteorológicas na rota (Figura 7).

Figura 7 - Trajetória das aeronaves PT-KVW e PT-NYA, respectivamente, e a rota pretendida (linha tracejada amarela).
