**COMANDO DA AERONÁUTICA**  
**CENTRO DE INVESTIGAÇÃO E PREVENÇÃO DE**  
**ACIDENTES AERONÁUTICOS**

**RELATÓRIO FINAL SIMPLIFICADO**

| DADOS DA OCORRÊNCIA | | | | | |
|---|--|---|--|---|---|
| 02OUT2012 - 11:10 (UTC) | | SERIPA IV | | IG-502/CENIPA/2019 | |

| DADOS DA AERONAVE | | |
|---|---|---|
| PT-KZA | CIA AERONÁUTICA PAULISTA | CAP-4 |

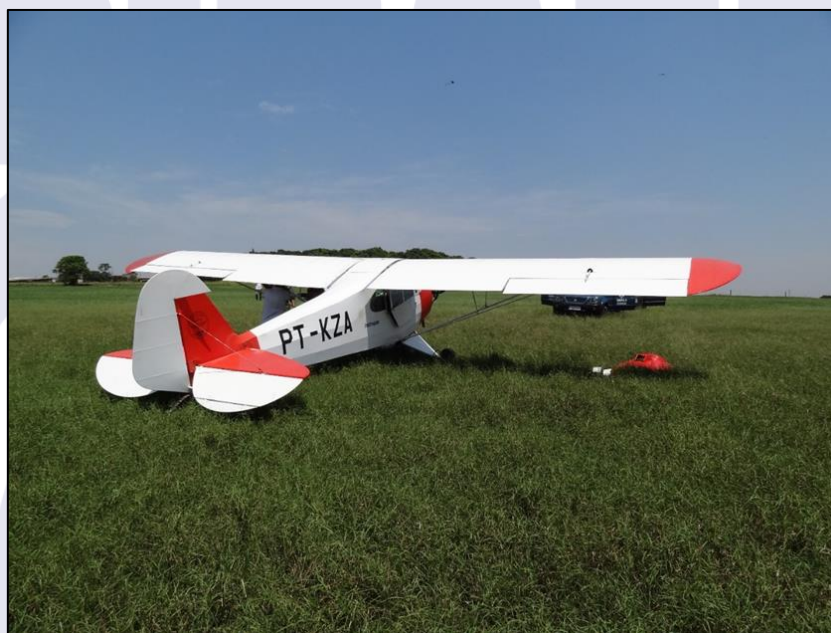
Durante a realização de um treinamento de pane simulada pelo aluno, o motor da aeronave apresentou mau funcionamento, vindo a uma parada completa.

O instrutor reassumiu os comandos, realizou o procedimento de reacendimento e, não obtendo sucesso, fez um pouso forçado em um sítio a 15NM de SDAM.

A aeronave teve danos leves. Os dois tripulantes saíram ilesos.

Figura 1 - Aeronave no local da ocorrência.
