COMANDO DA AERONÁUTICA
CENTRO DE INVESTIGAÇÃO E PREVENÇÃO DE
ACIDENTES AERONÁUTICOS

RELATÓRIO FINAL SIMPLIFICADO

DADOS DA OCORRÊNCIA			
DATA - HORA	INVESTIGAÇÃO	SUMA Nº	
11NOV2022 - 14:30 (UTC)	SERIPA II	A-127/CENIPA/2022	
CLASSIFICAÇÃO	TIPO(S)		
ACIDENTE	[ARC] CONTATO ANORMAL COM A PISTA		
LOCALIDADE	MUNICÍPIO	UF	COORDENADAS
AERÓDROMO ORLANDO BEZERRA DE MENEZES (SBJU)	JUAZEIRO DO NORTE	CE	07°13'09"S 039°16'10"W

DADOS DA AERONAVE		
MATRÍCULA	FABRICANTE	MODELO
PT-LDC	EMBRAER	EMB-820C
OPERADOR	REGISTRO	OPERAÇÃO
SERVIÇOS AÉREOS INDUSTRIAIS ESPECIALIZADOS SAI LTDA.	SAE-AL	SAE

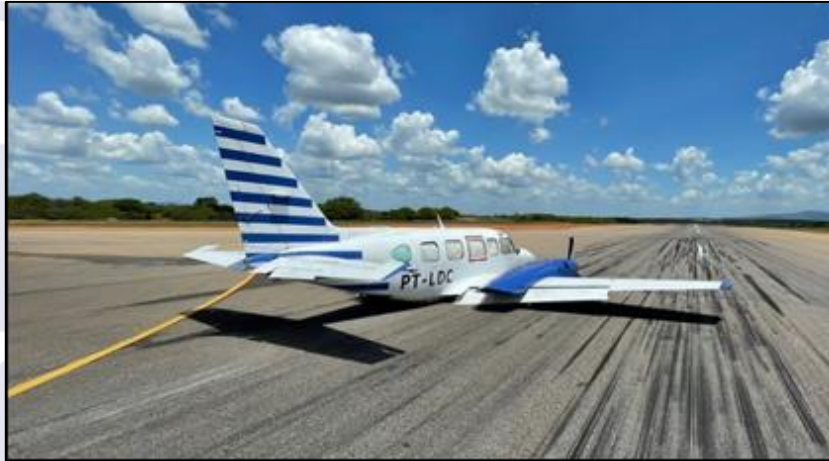
No regresso para SBJU, foi realizado o pouso com o trem de pouso recolhido, tendo a aeronave parado nos limites da pista, após percorrer, aproximadamente, 180 m.

Figura 1 - Vista do PT-LDC no local do acidente.

A aeronave teve danos substanciais. O piloto e o passageiro saíram ilesos.

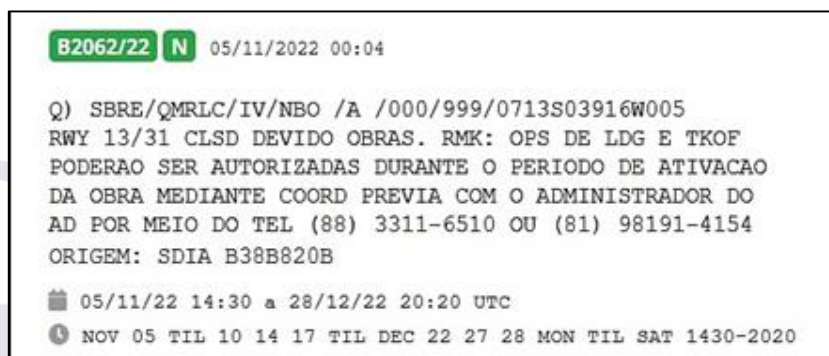
Assim, na data do voo que resultou na ocorrência em tela, 11NOV22, o NOTAM, que se encontrava válido, não previa qualquer restrição de horário ao funcionamento do aeródromo devido às obras (Figura 2).

Figura 2 - NOTAM B2062/22 N, de 05NOV22. Fonte: AISWEB.

Apesar de ter ciência do NOTAM em tela, pode-se considerar que houve uma inadequação nos trabalhos de preparação realizados pelo piloto para o voo, pelo fato de o PIC apresentar desconhecimento das singularidades contidas no NOTAM B2062/22 N, especialmente naquelas que continham as datas específicas para a execução das obras e restrição da operação.

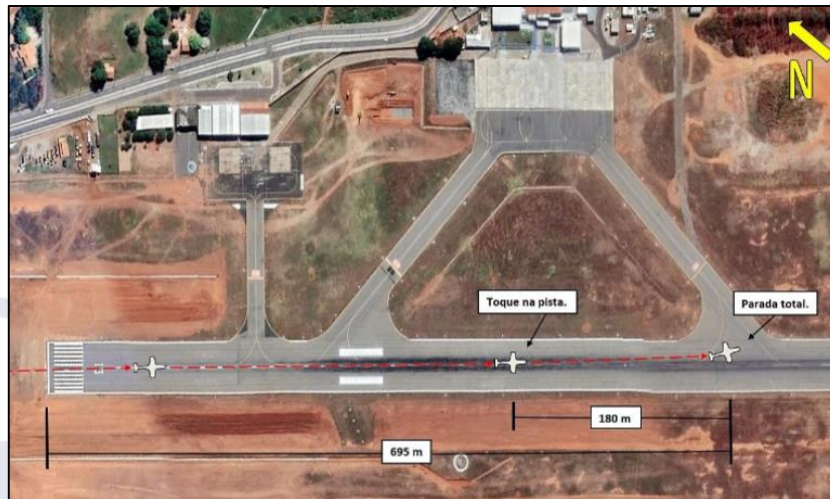
Dessa forma, o toque da aeronave na pista 13 de SBJU ocorreu com o trem de pouso recolhido. O avião parou na pista, a aproximadamente três metros à esquerda do eixo central e a setecentos metros da cabeceira em uso (Figura 3).

Figura 3 - Croqui do acidente com o PT-LDC.

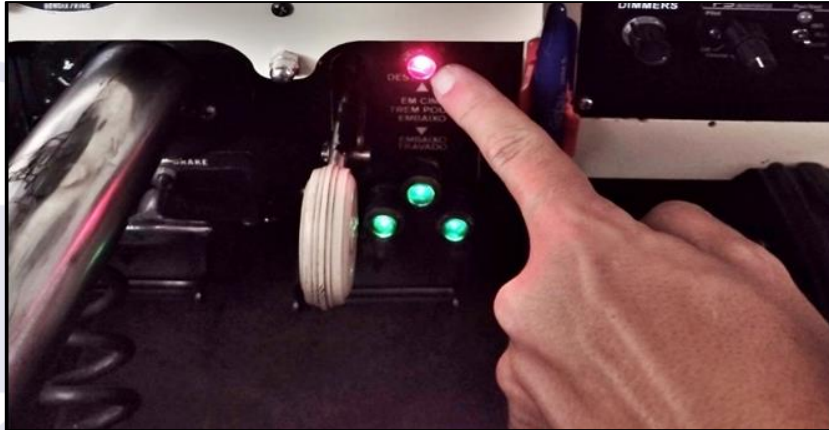
A referida pesquisa demonstrou que o sistema de indicação de posição do trem travado embaixo (luzes verdes) funcionava normalmente (Figura 4).

Figura 4 - Cheque de luzes do sistema de posicionamento do trem.

Com relação ao sistema elétrico de alarme, aventou-se a possibilidade de que o relé que controlava a buzina tivesse apresentado funcionamento irregular, acarretando uma descontinuidade na alimentação elétrica, o que teria provocado uma “pane intermitente”. De fato, em quinze testes realizados, simulando-se condições nas quais a buzina, obrigatoriamente, deveria soar, tal falha ocorreu cinco vezes.

Dessa forma, inferiu-se que a não percepção do alarme de trem de pouso pelo PIC, provavelmente, possa ter ocorrido em virtude de uma falha intermitente no sistema de alarme no referido sistema.
