COMANDO DA AERONÁUTICA
CENTRO DE INVESTIGAÇÃO E PREVENÇÃO DE
ACIDENTES AERONÁUTICOS

RELATÓRIO FINAL
A-111/CENIPA/2021

OCORRÊNCIA:	ACIDENTE
AERONAVE:	PT-LMU
MODELO:	58
DATA:	29SET2021

O presente Relatório Final refere-se ao acidente com a aeronave PT-LMU, modelo 58, ocorrido em 29SET2021, classificado como “[SCF-PP] Falha ou mau funcionamento do motor | Falha do motor em voo”.

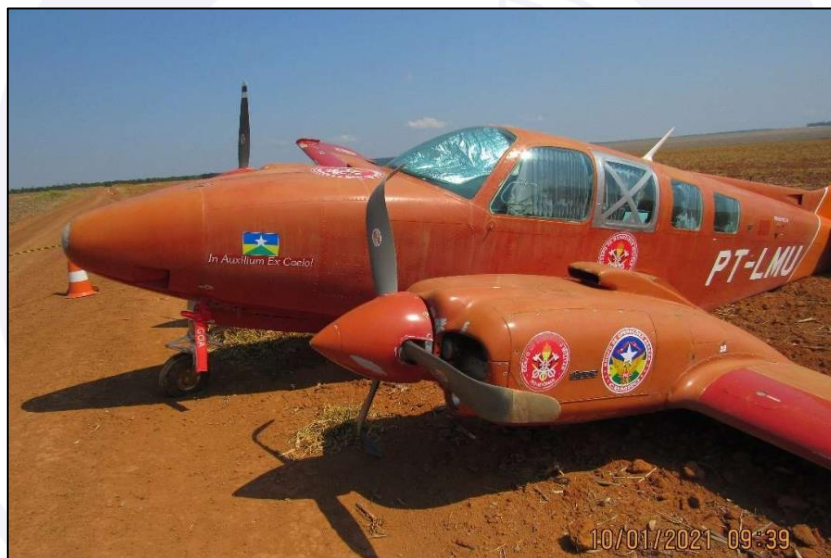
Figura 1 - Aeronave após a ocorrência.

Houve danos substanciais na perna do trem de pouso principal esquerdo, motor esquerdo, conjunto da hélice esquerda, asa esquerda, *flap* e aileron esquerdos. Além disso, houve danos leves ao profundor esquerdo.

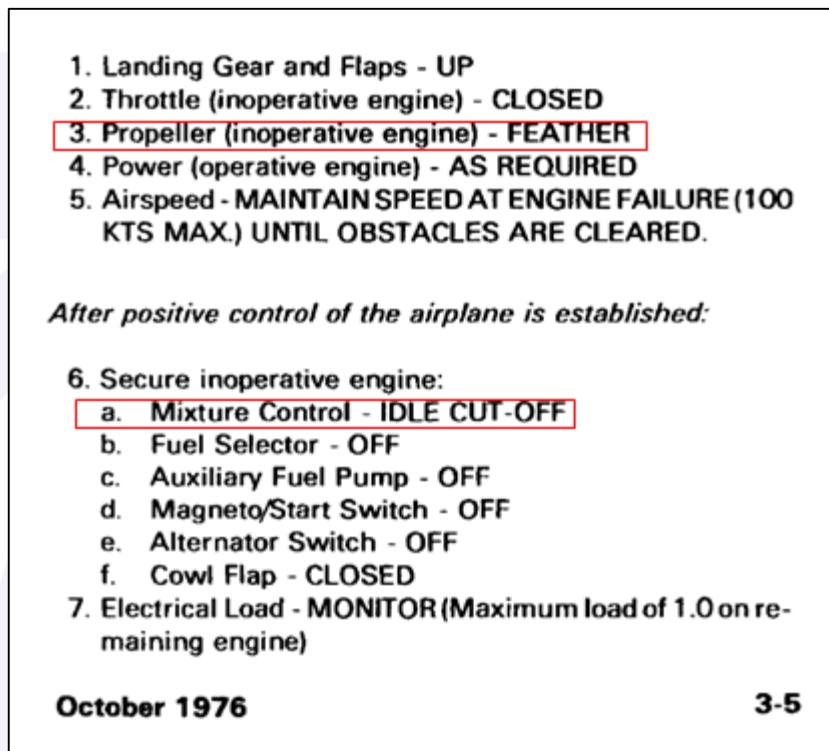
Figura 4 - Extrato do POH, procedimentos para falha do motor em voo. Em destaque na cor vermelha estão os procedimentos de embandeiramento (*feather*) da hélice e o corte do motor (*idle cut-off*).

Verifica-se que entre os itens da sequência estabelecida, o PF deveria embandeirar a hélice e realizar o corte do motor em pane.

Apesar de o *checklist* orientar a realização do corte do motor, o PIC não efetuou o procedimento previsto. Sua justificativa foi que o motor ainda gerava potência e que isso auxiliaria a manter a sustentação da aeronave. No entanto, não foi possível chegar ao destino pretendido para realizar um pouso de emergência. Por isso, o PIC teve que realizar um pouso forçado em um terreno descampado a, aproximadamente, 9 NM de SBVH.

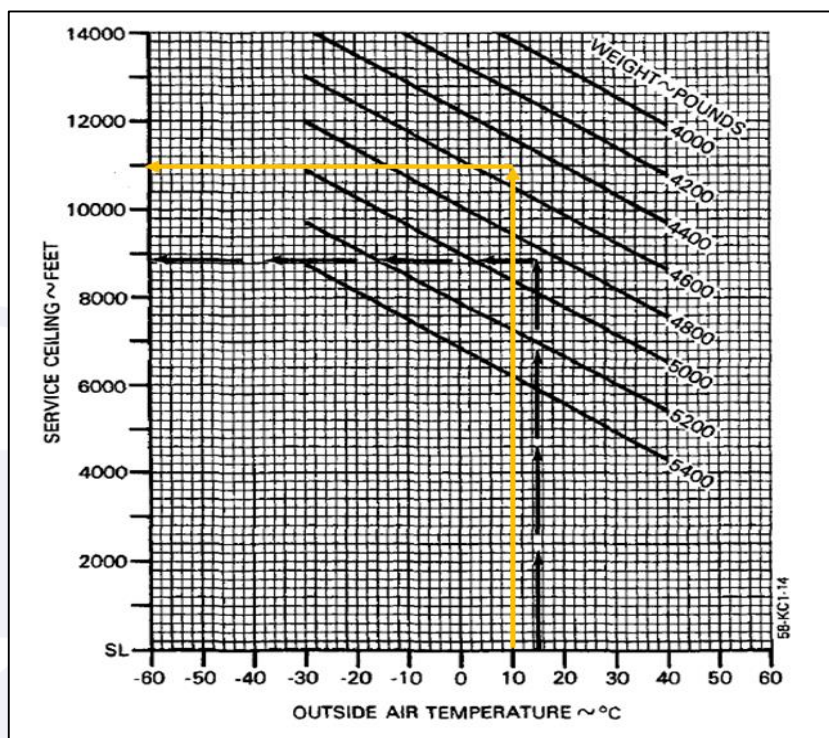
O gráfico apresentado na Figura 5, retirado da Seção de Performance do POH supracitado, ilustra o cálculo. Nele é possível verificar que a aeronave, com peso de 4.453 lb, sustentaria o voo reto e nivelado até 11.000 ft, dada a condição aproximada de temperatura externa do ar de 10° C.

Figura 5 - Gráfico do teto de serviço. As setas amarelas indicam o raciocínio do cálculo.

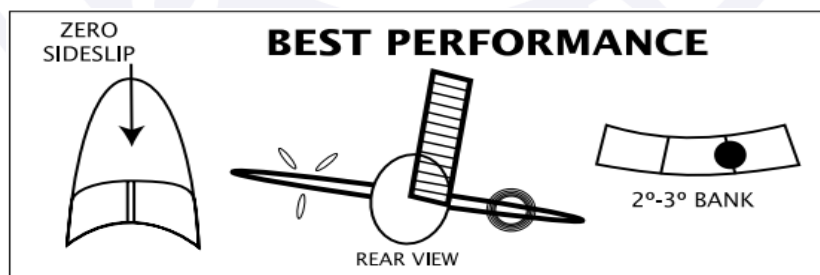
Na prática, a recomendação era aplicar pedal do lado esquerdo e o manche também para o lado esquerdo, deixando a aeronave com, aproximadamente, 3° de inclinação para o lado do motor em funcionamento.

A Figura 6 apresenta a utilização dos comandos, exemplificando uma falha do motor esquerdo, diferente do ocorrido na ocorrência em tela. Por isso, deve-se ter em mente que a inclinação, aplicação do pedal e visualização do piloto seriam para a esquerda.

Figura 6 - Imagem extraída do *Flying Light Twin Safely*. Demonstra a posição adequada da aeronave e como o piloto visualiza por meio do instrumento de curva e inclinação. Neste exemplo da figura, o motor inoperante é o esquerdo.
